UTを用いたアンカーボルト地際部の 点検効率化

6. 首都高での試験調査

照明柱15基で試験調査を実施

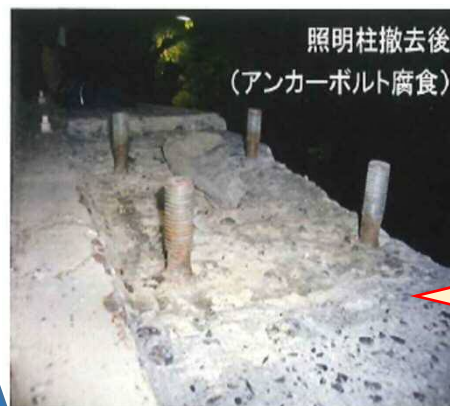
外観目視：異常なし

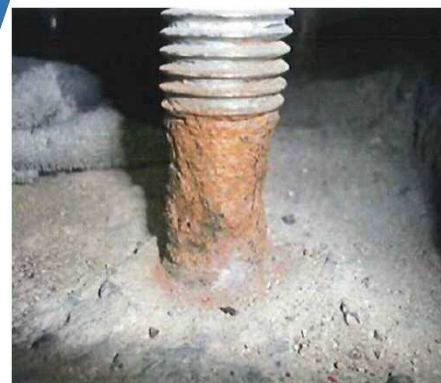
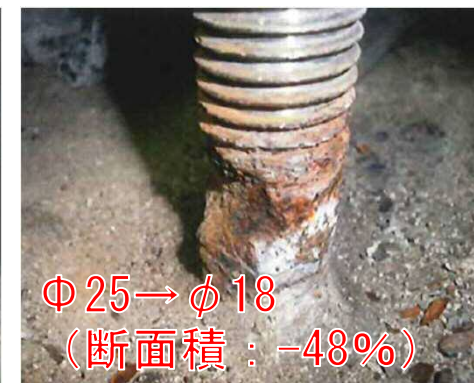
著しい局部減肉腐食
【マクロセル腐食】

構造安全性に影響大
進行速度が早い

目に見えぬ箇所で腐食損傷が進行
構造安全性に影響の大きい腐食損傷が見逃される

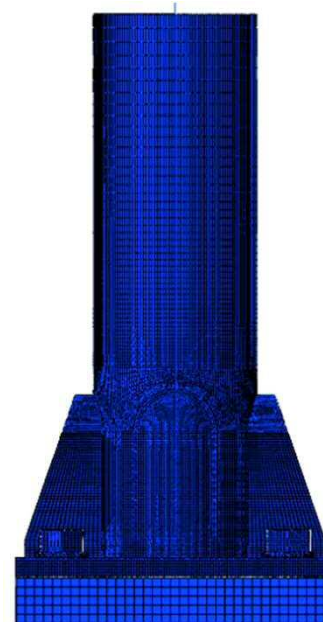
直径減肉30%
(面積減少51%)

鋼管座屈
倒壊モード

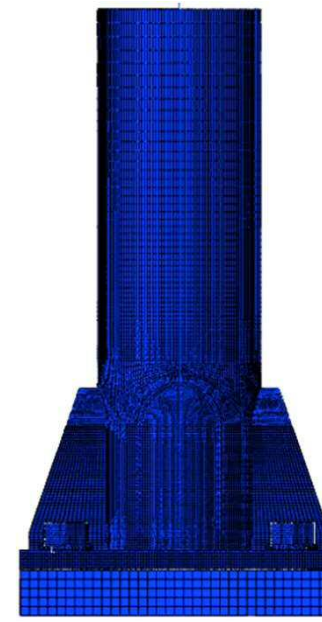
直径減肉50%
(面積減少75%)

アンカーボルト
破断倒壊モード

耐荷力が一気に
落ちるため危険

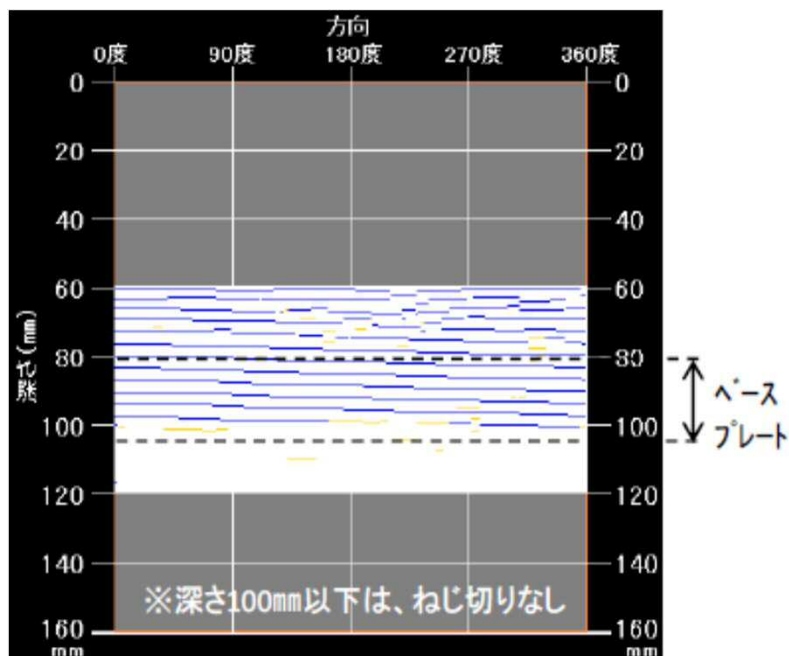
健全なアンカーボルトの結果

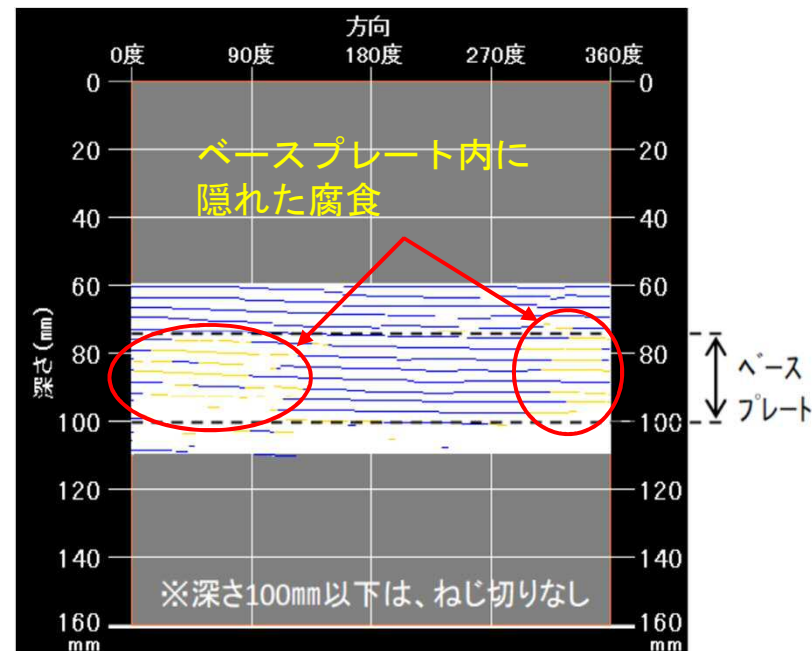
腐食有りのアンカーボルトの結果

※黄色：ねじ山が半分程度欠損している箇所
