磁気を活用したPC橋内部鋼線の破断検出技術

磁気による鋼材破断検知技術の概説と
実橋における計測精度の検証

琉球大学大学院（川田建設） 垣花 寿

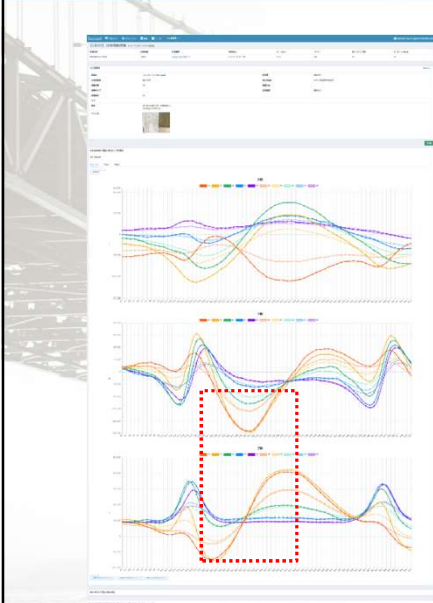
G6桁 33 強い破断波形

判定：破断

Y, Z軸方向の0番センサー 31cmあたりに破断らしき波形。

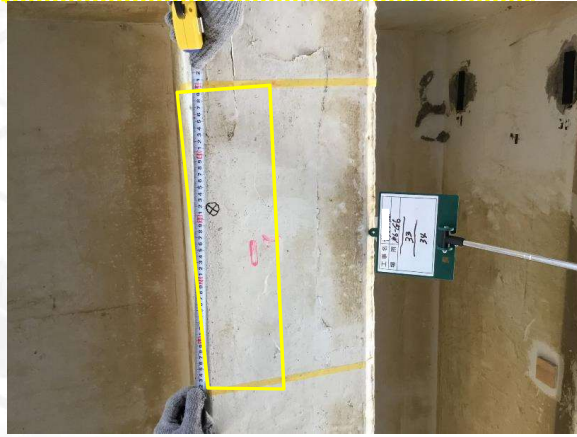
G6桁 33 はつり結果 破断

結果：破断

結果：
0番センサー付近の26~40cmの素線が破断

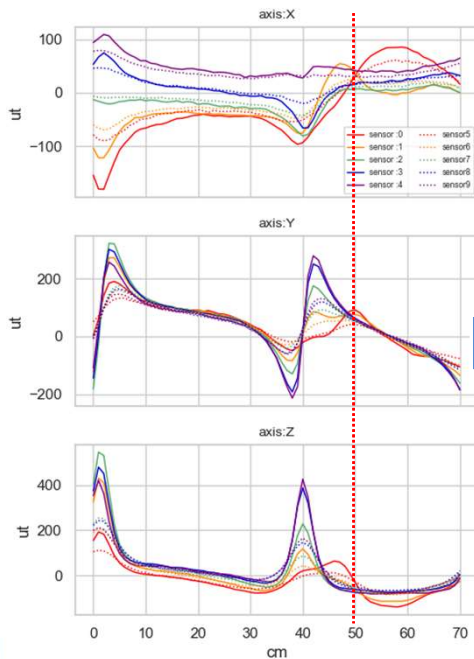
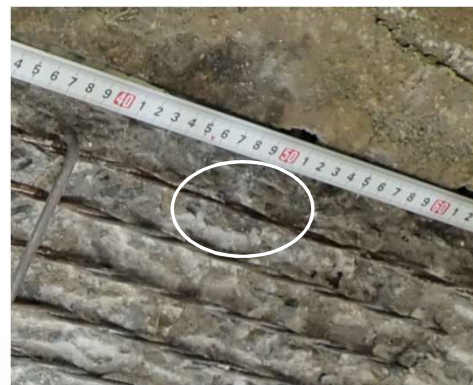
センサ0の直上にあるより線の計測位置50cm付近に素線破断

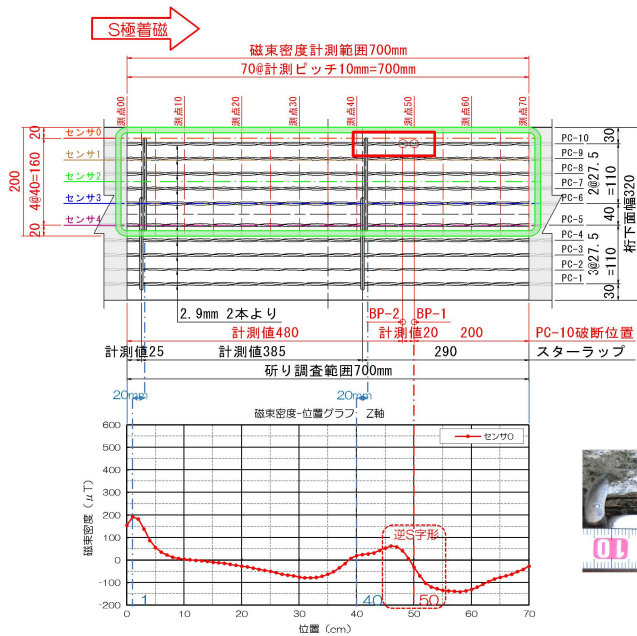
調査範囲②海側（計測結果と研り結果の比較）

BP1：素線1本破断
BP2：素線半分減肉
(断面欠損)

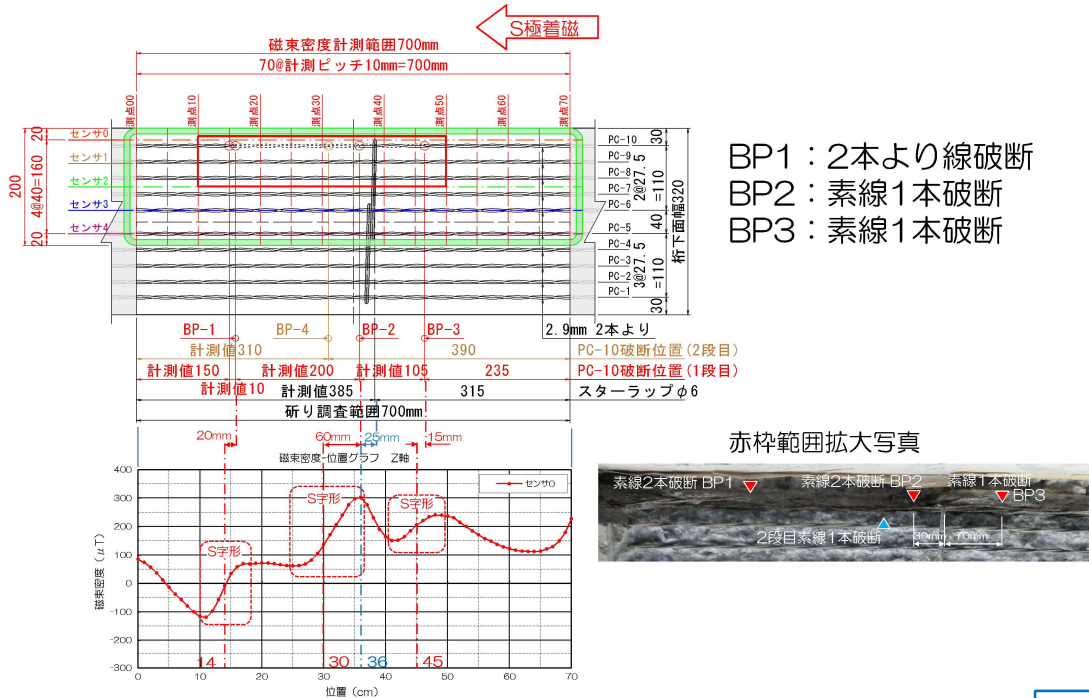
調査範囲⑤海側（計測結果と研り結果の比較）

- (1) SWPR2N 2本より 2.9mmの素線1本の腐食破断まで精度良く検知できる。
腐食による断面欠損した区間は、検知できなかった。
- (2) PC鋼材の破断箇所とスターラップが30mm程度と近い場合は、PC鋼材破断箇所の検知精度は低下する。
PC鋼材破断箇所とスターラップが70mm程度離れると、PC鋼材破断箇所の精度良く検知できる。
- (3) 着磁方向を逆にすると、磁束密度-位置グラフの波形が逆形状を示す。着磁方向の違う計測結果を比較することで、スターラップ付近にあるPC鋼材の破断が検知できる可能性がある。
