沖縄講演会(その1)

北陸地方の塩害およびASRによる  
劣化状況と橋梁の長寿命化への提言

金沢大学理工研究域環境デザイン学系  
教授 鳥居和之  
於 琉球大学 H24.9.10

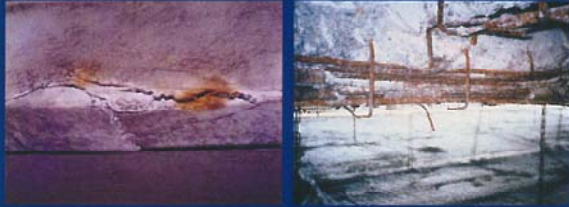
能登半島の塩害劣化橋梁  
(羽咋川橋梁, PC鋼材の腐食・破断)

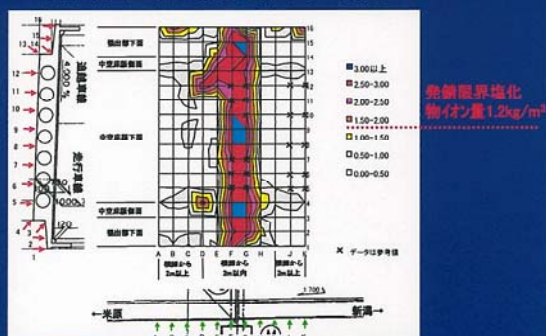
凍結防止剤による劣化事例  
(中空RC床版, 高速道路)

桁端部から塩化物イオンが浸透⇒塩害

床版下面における塩化物イオン調査

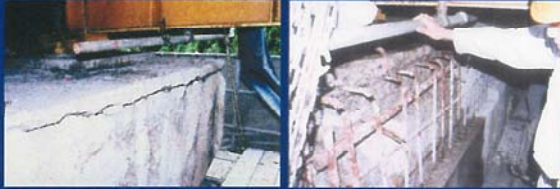
橋脚・はり部のせん断補強鉄筋の破断状況

橋脚側面のひび割れ(枕梁)

はつり後の破断状況

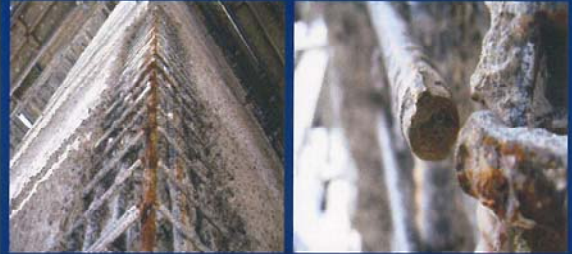
橋脚・柱部の帯鉄筋の破断状況

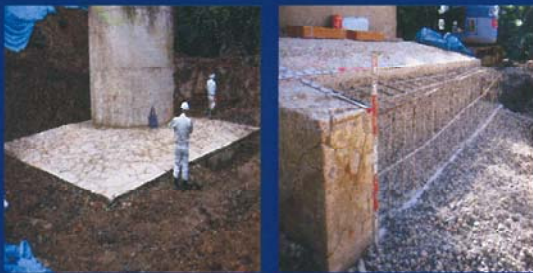
橋脚・フーチングの主鉄筋の破断状況

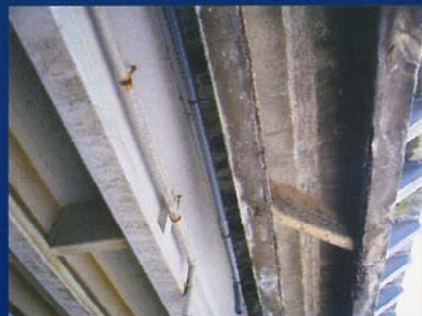
塩害補修のタイミング(1)通行止め

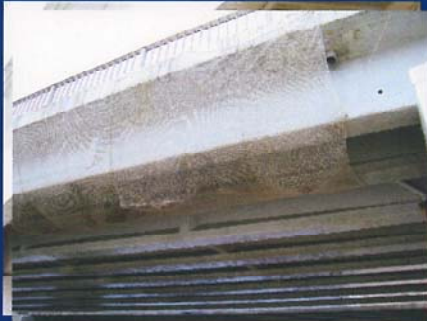
### 塩害補修のタイミング(2)桁撤去

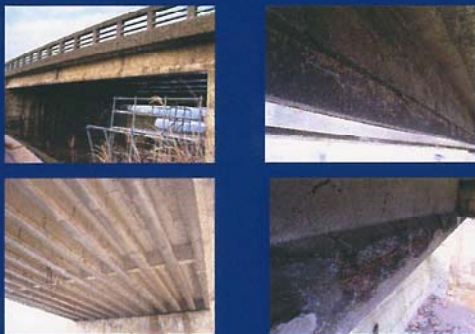
## 塩害とASRによる橋梁の複合劣化

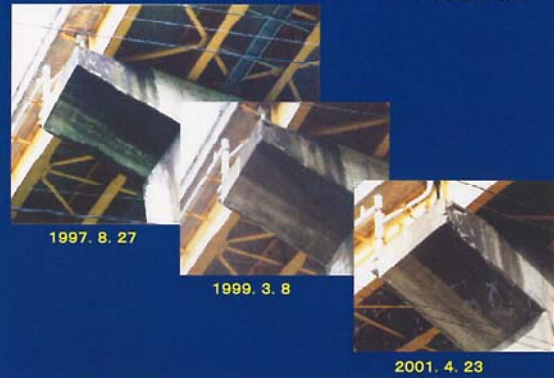
### ASR補修のタイミング(1)剥離開始

最終判断: 梁→打替え

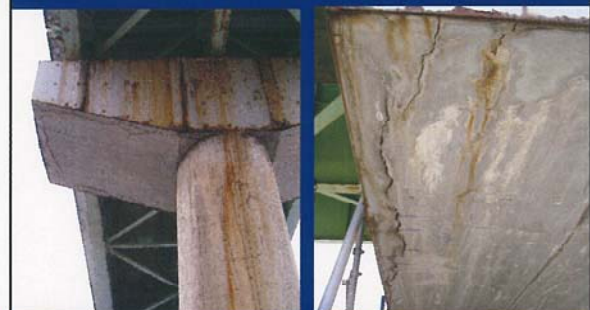
鋼板の腐食とかぶりのはく離

橋脚枕梁の鋼板接着工法による補強  
(石川県, 小丸山大橋)

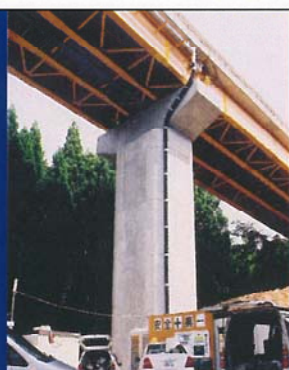
鉄筋破断箇所  
スターラップ筋

スターラップ (D19)  
17本/19本中 = 89% →

安津見高架橋・柱部  
(PC鋼材巻立て)

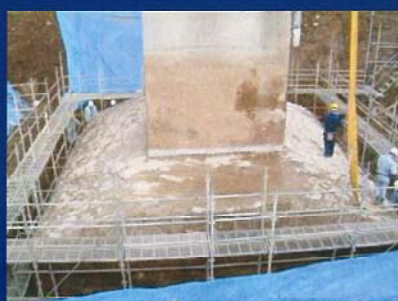
フーチングのASRによる劣化状況

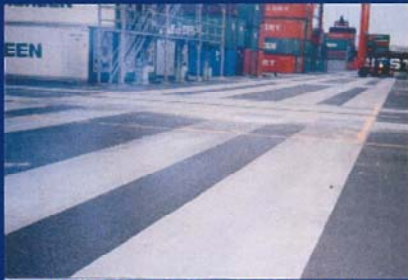
#### 事例1 PC舗装(臨海副都心、首都高速のASR問題に波及) 1998年施工、反応性骨材:千葉県山砂+凝灰岩質砂(混合)

ひび割れ発生時期:施工後約2年

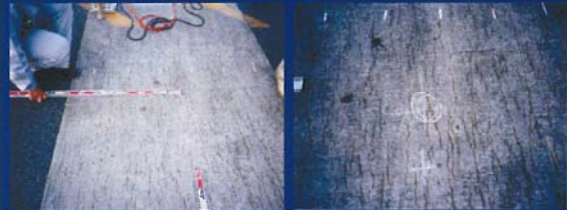
#### PC舗装版のひび割れ状況(翌年に破壊に至る)

PC鋼線に沿ったひび割れ
