沖縄県でのコンクリート橋の塩害劣化と その対策に関する研究

琉球大学名誉教授
大城 武

高耐久性プレテンションPC桁の 技術開発に関する試験研究

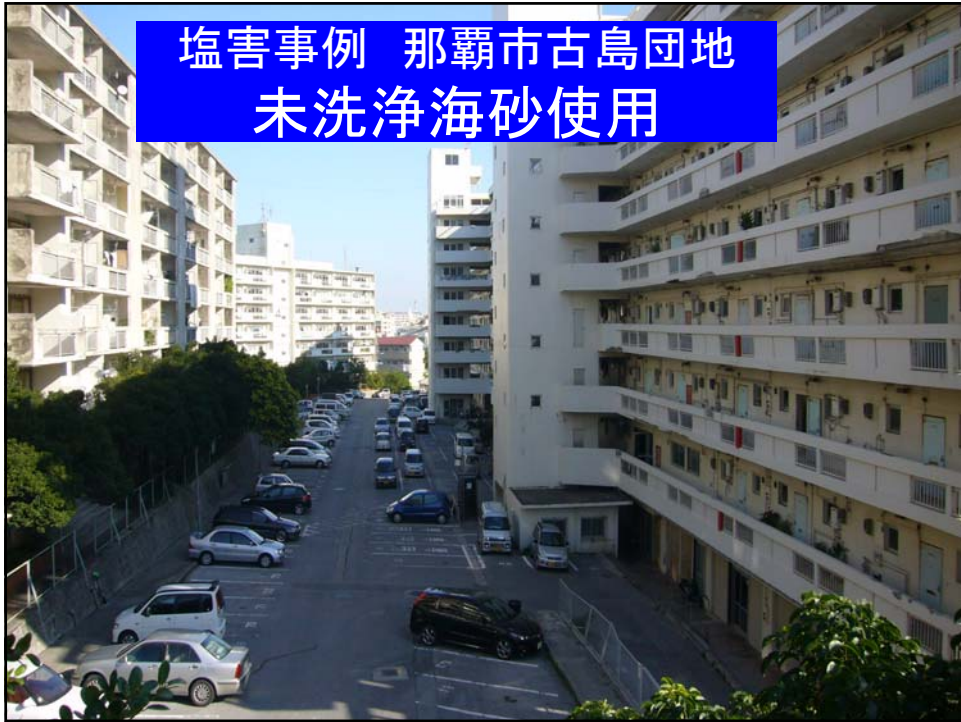
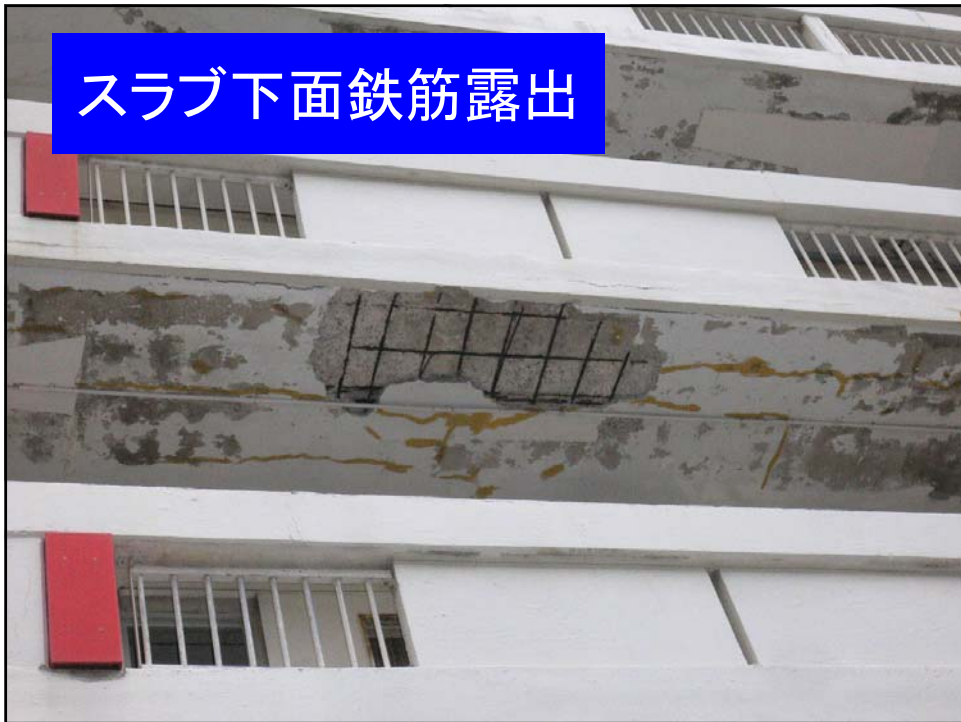
室内かぶり剥離

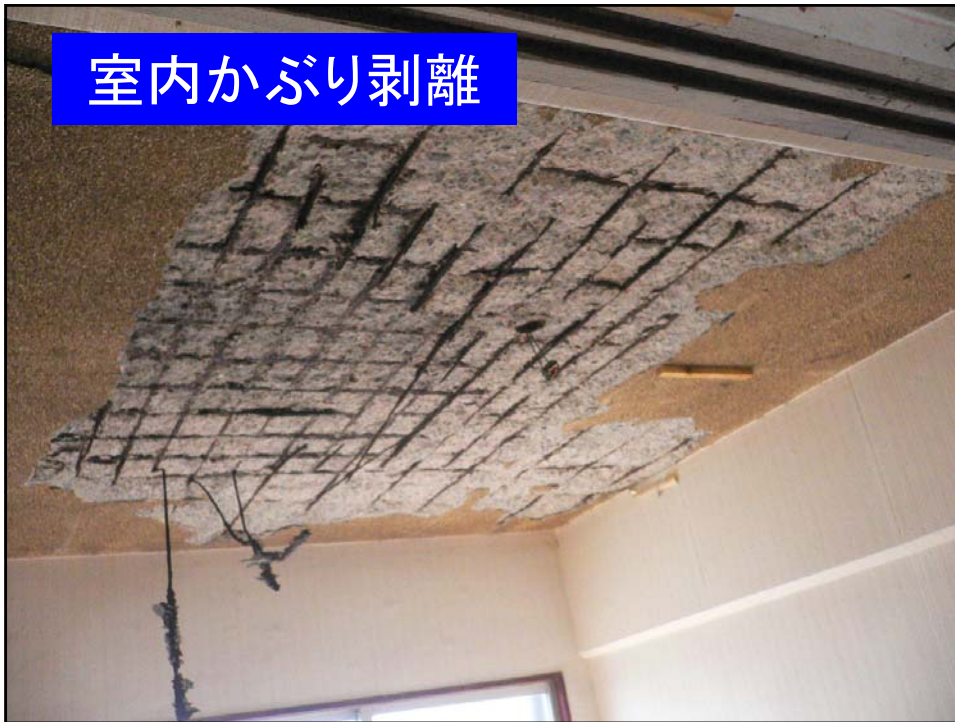
塩分量分布 2号棟北側1,7階梁

浦添市内団地床板落下事故
未洗浄海砂使用

原因：塩化物による鉄筋腐食、配筋ミス

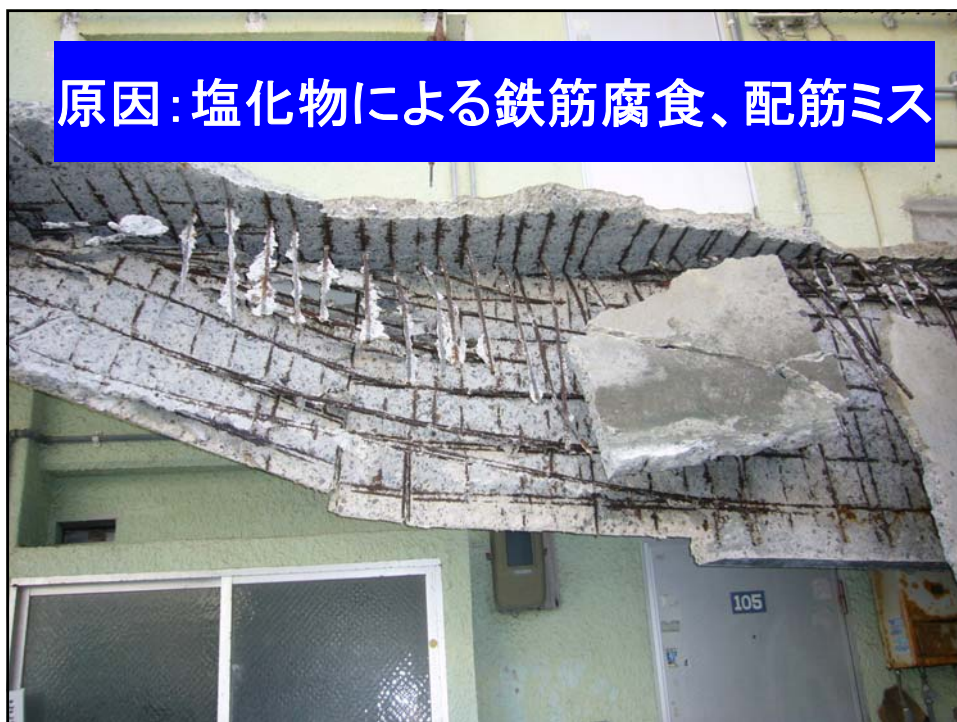
海砂除塩：浸水法
海砂投入完了

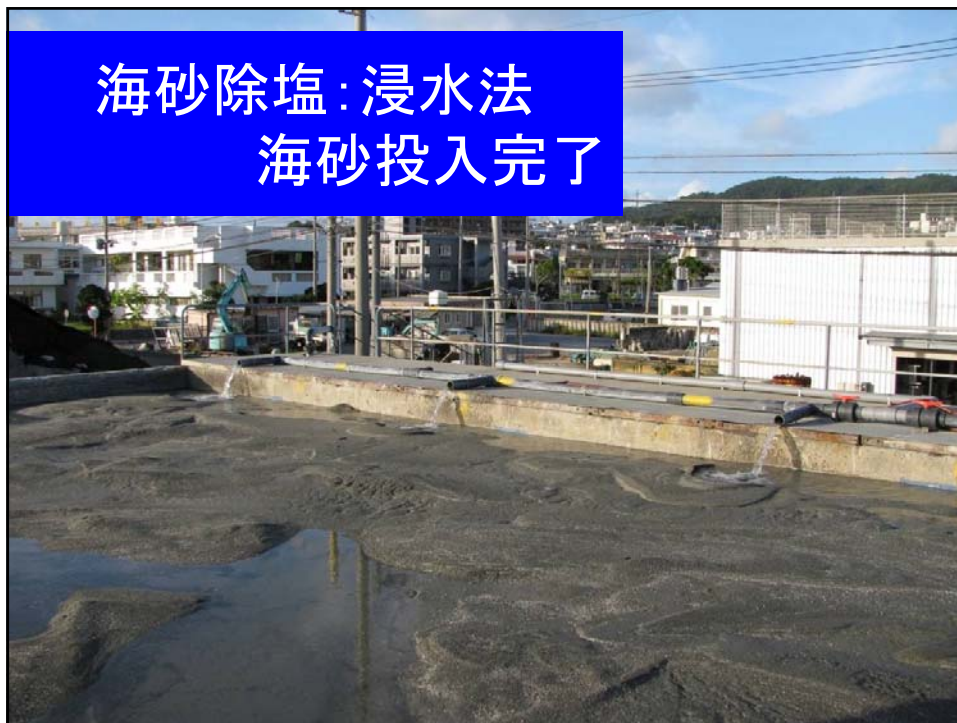
工業用水注入

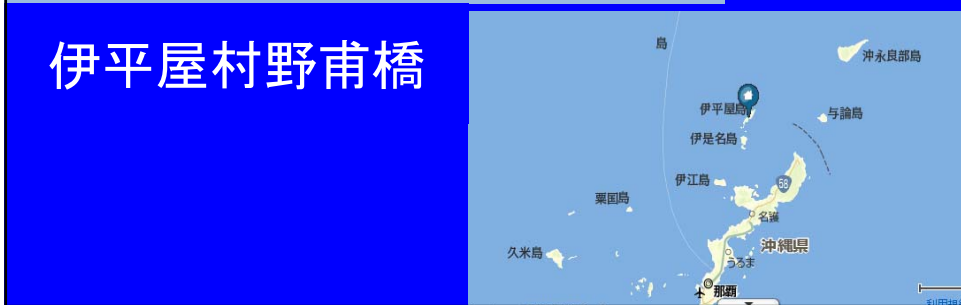
伊平屋村野甫橋

昭和53年(1978年)建設、橋長62m

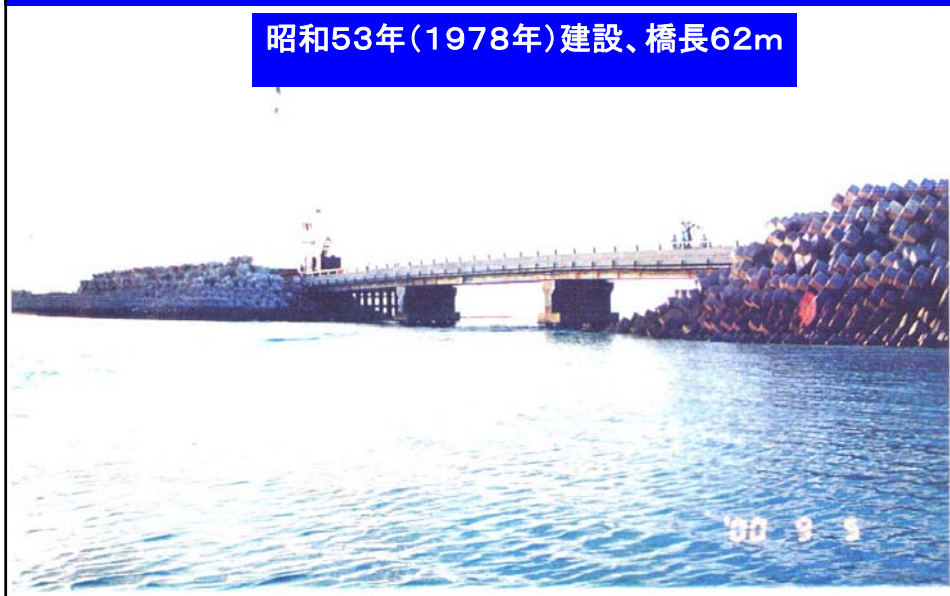
塩害の状況

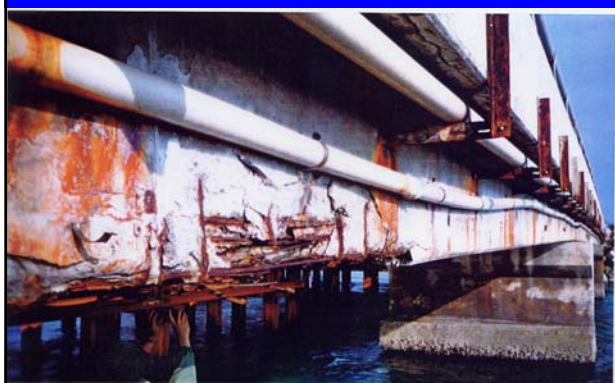
供用22年後の状況

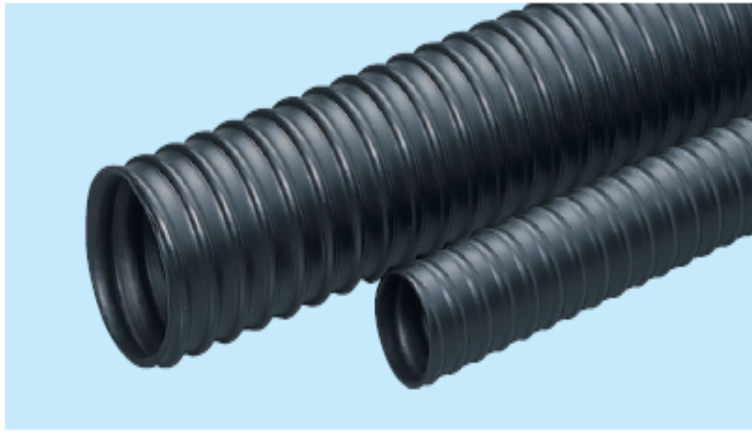
セグメントカップラー [φ70 - φ80]

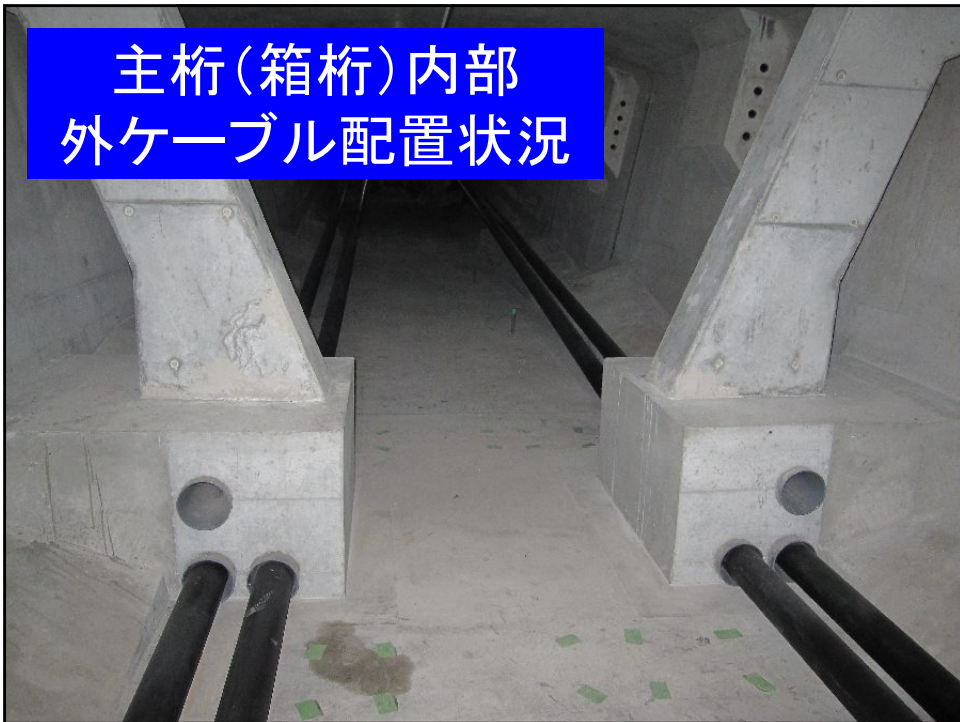
エポキシ樹脂塗装PC鋼材

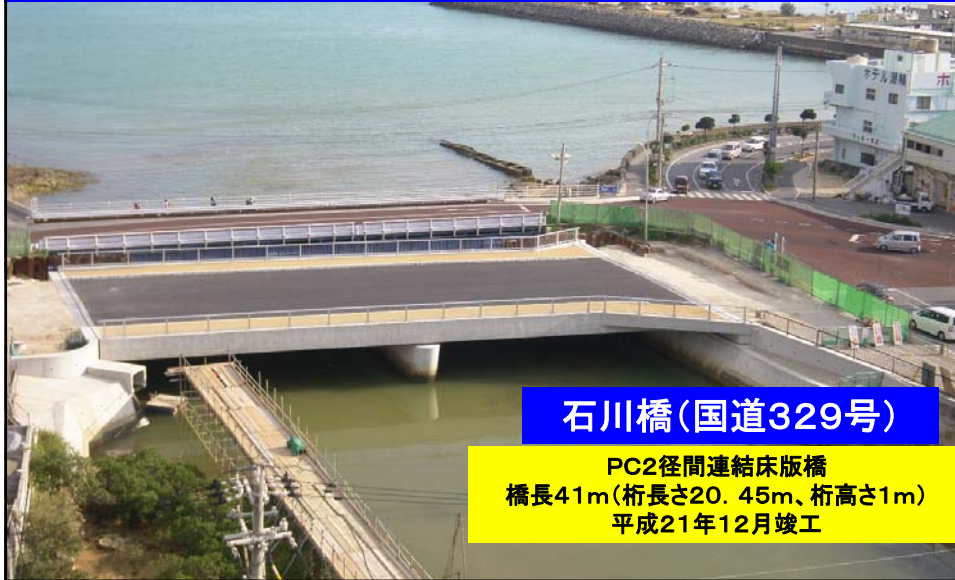
桁製作状況(SCストランドおよび 塗装鉄筋使用)

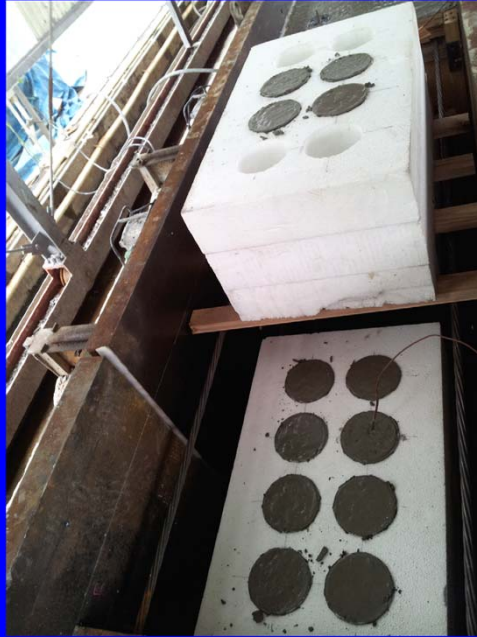
簡易断熱養生のモールド供試体

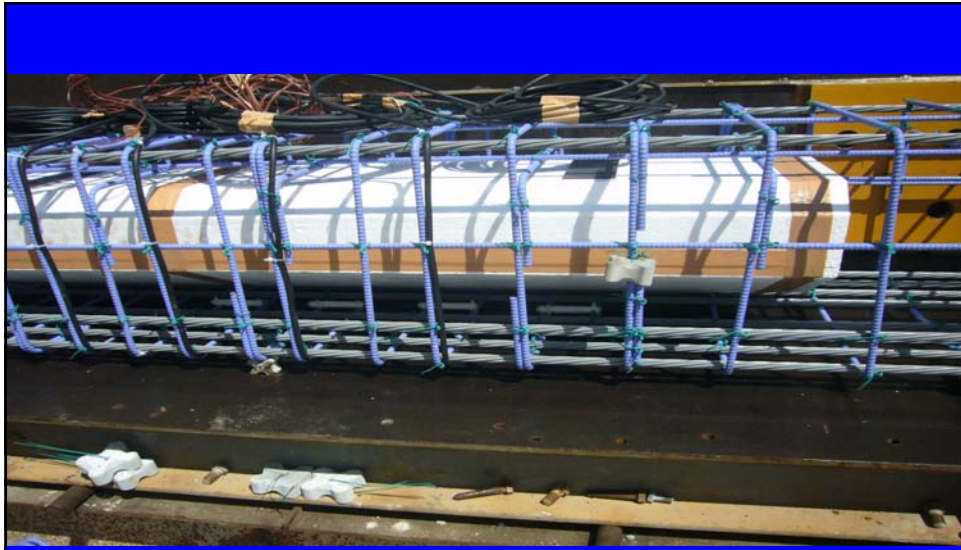
- 写真—1 埋め込み型ひずみ計
- (標点距離100mm)

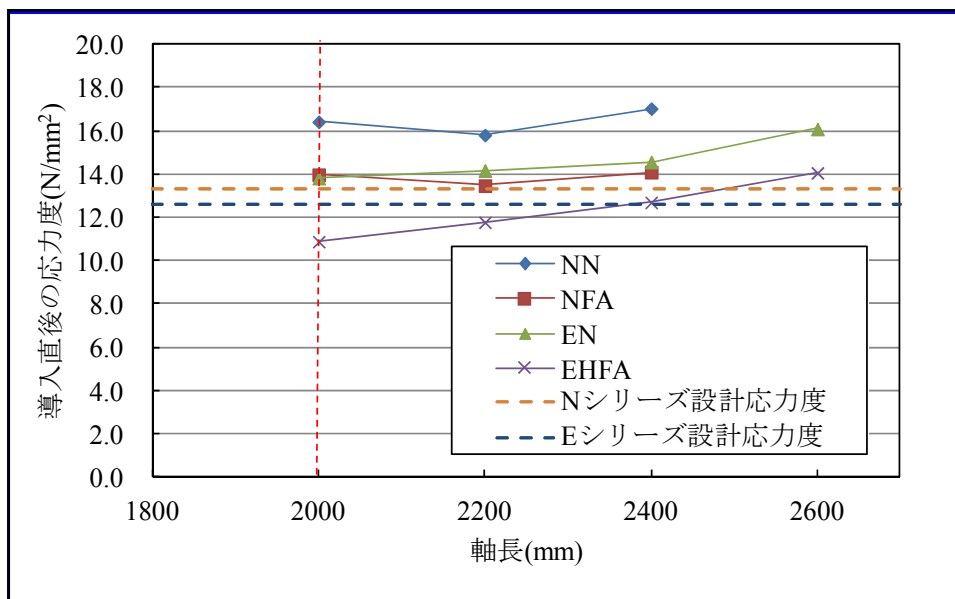
導入応力度と軸長の関係

- 伝達長の位置(φ65)において、NN線仕様、EN仕様およびNFA仕様のプレテンションPC桁は、設計値以上のプレストレス導入応力度を確保。
- EHFA仕様では、FAコンクリートおよびE仕様の付着性能の低下の影響が表われ、NN線仕様より低い導入応力度を表わす。しかし、プレストレス導入直後および全死荷重作用時と設計荷重作用時に要求される応力度を満足する。
- 全試験桁とも曲げ耐力に関しては安全側の評価が出来る。

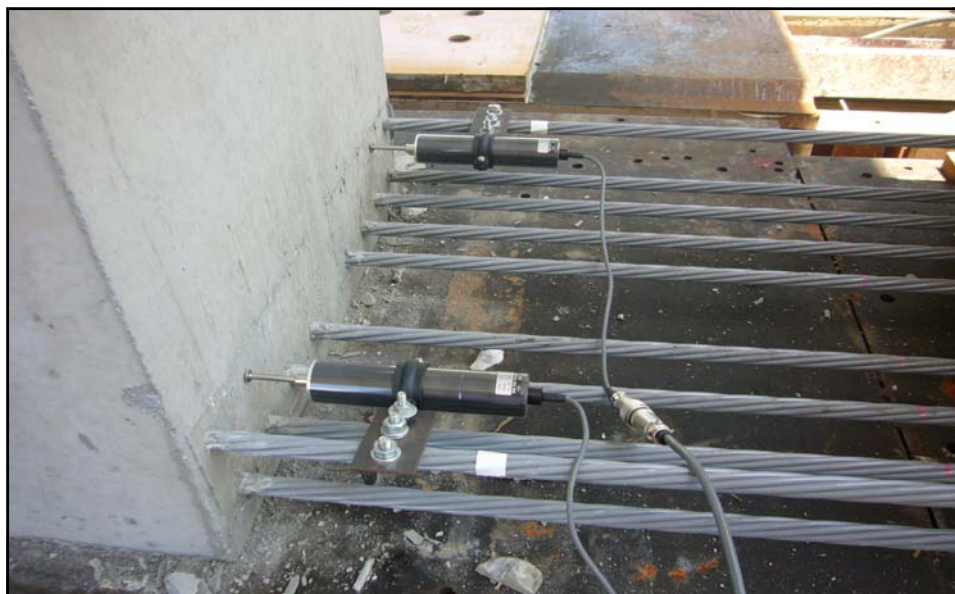
引き込み量測定

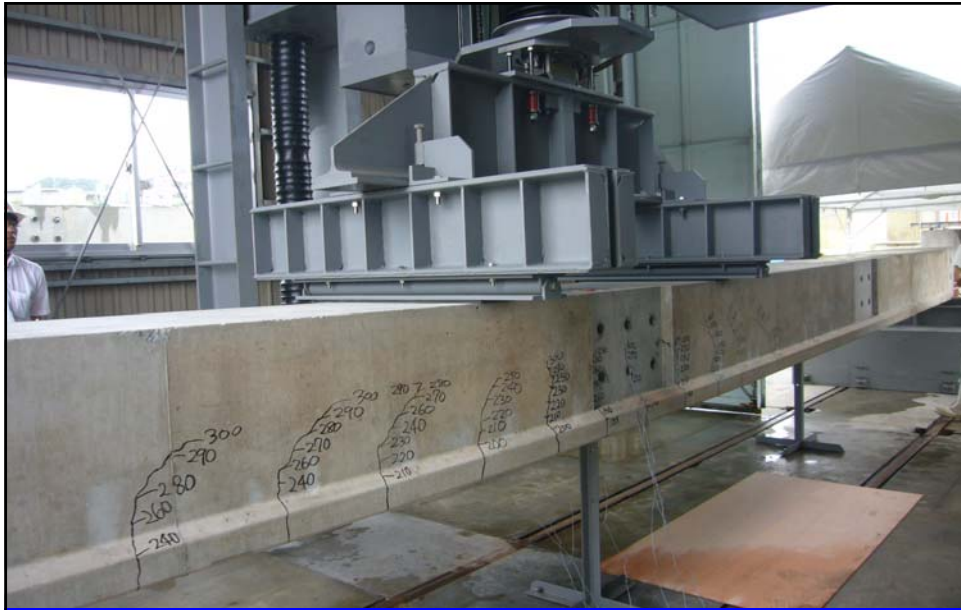
曲げ破壊試験

曲げ破壊試験の結果、4試験桁の実測ひび割れ荷重および実測破壊荷重は、各試験桁とも所定の設計荷重を超えている。また、4試験桁とも同様の荷重—たわみ関係および荷重—ひずみ関係を表わしている。したがって、全試験桁は同等の曲げ性能を有している。

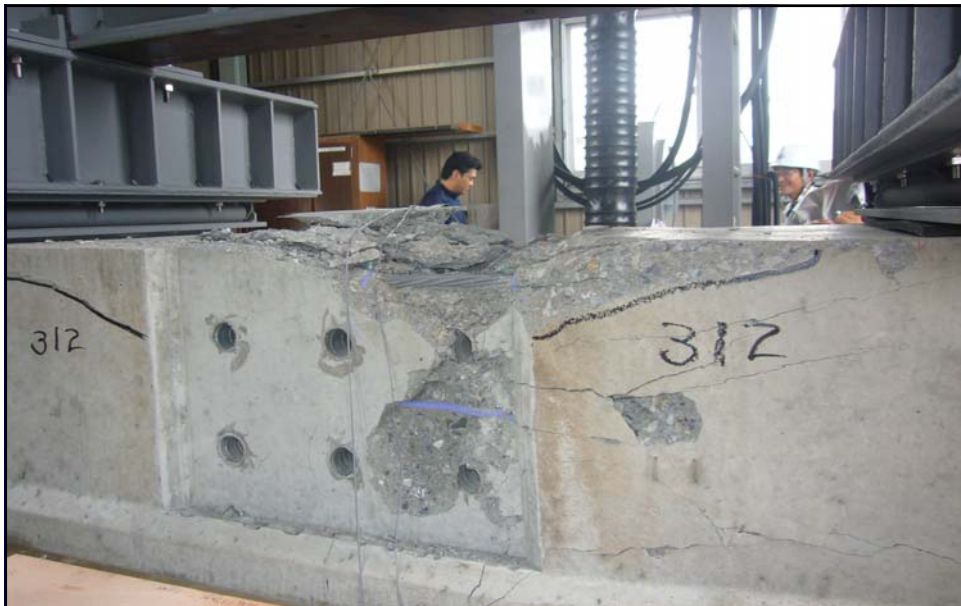
曲げ破壊試験 圧壊状況
