橋梁長寿命化技術に関する技術研究交流会  
- 鋼橋の長寿命化技術に対する防食技術の現状と今後の展望 -

## 福岡北九州高速道路における 金属溶射の適用事例

福岡北九州高速道路公社  
保全施設部保全管理課  
片山 英資

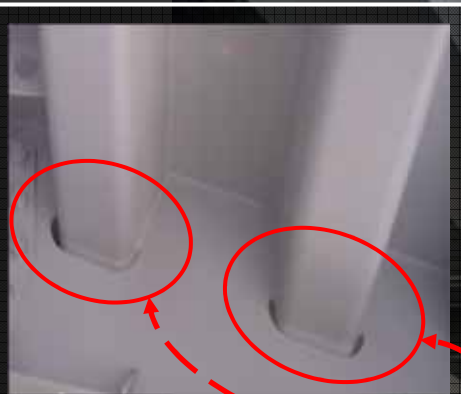
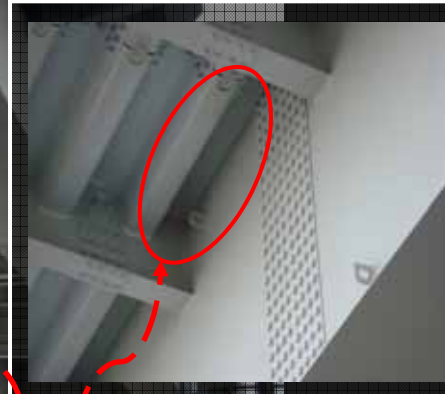
## 溶射困難な狭隘部

【Uリブのスカートラップ】

【ウェブとウェブの近接部】

部分的なフッ素樹脂塗装の採用

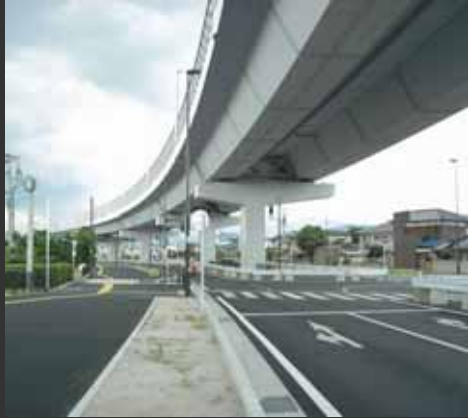
【開断面箱桁橋】

狭隘部が少ない橋種を中心に選定

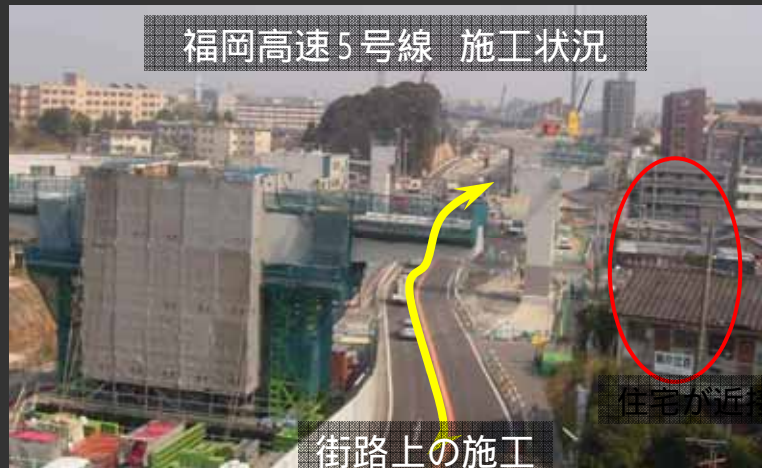
## 現場ブラストにおける課題

素地調整のブラスト

騒音対策  
粉塵対策

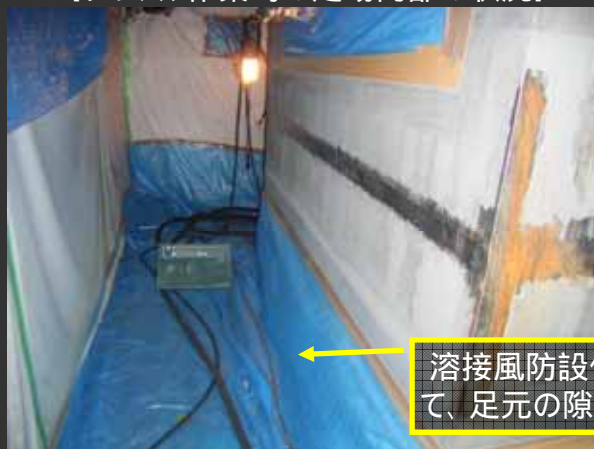
【ブラスト作業時の足場内部の状況】

外周を防音シート養生

騒音対策

足場内を完全密閉化

粉塵対策

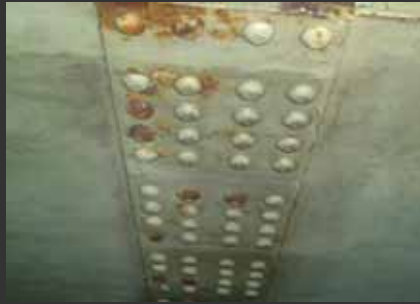
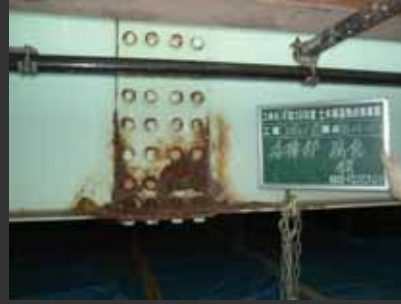
## ボルト継手部の特徴

一般塗装 → 1. ボルト締付後の現場塗装  
2. ボルト凹凸による不十分な素地調整 } 早期劣化

金属溶射 → 1. めっきボルトの採用  
2. 添接板の工場溶射

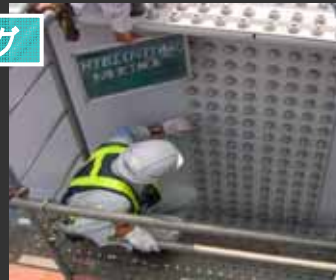
【締付け完了検査の様子】

- 【検査確認項目】
1. ボルトの規格寸法
  2. 設定回転角の確認  
(ボルト1群の10%以上)  
( $120^\circ \pm 30^\circ$ )
  3. 共回り
  4. ナット・座金の裏返し

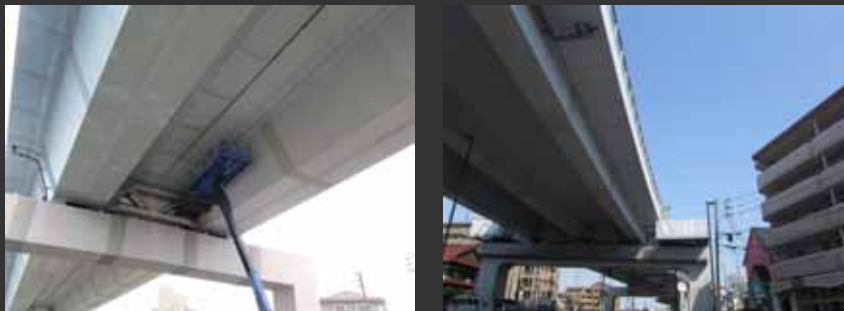
福岡高速5号線 最大約10年経過(概ね良好)

初期供用区間は平成15年供用  
最終供用区間は平成22年供用

全体的に特に大きな変化なし  
ただし、一部局部的に損傷発生・・・

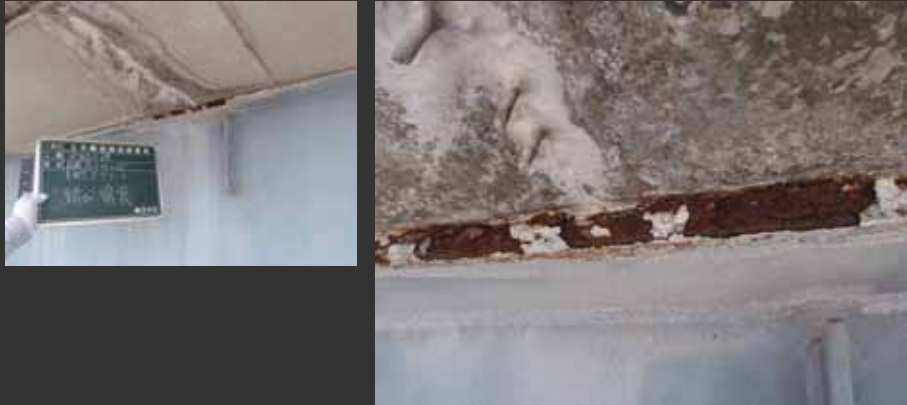
福岡高速5号線 局部的に発生した損傷  
【床板からのエフロ流出箇所】

R C 接触箇所で漏水があり 要注意

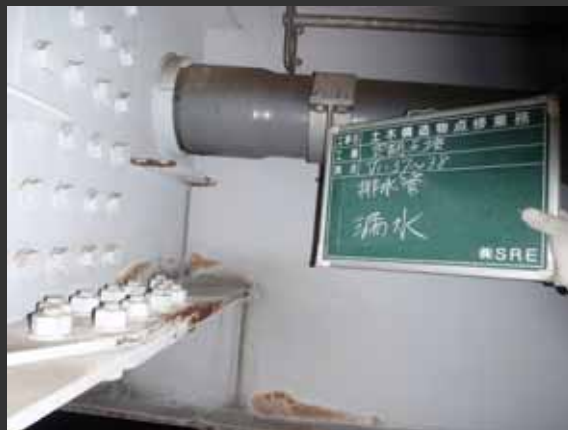
福岡高速5号線 局部的に発生した損傷  
【凍結防止剤を含む漏水】

高濃度塩分を含む漏水箇所 要注意

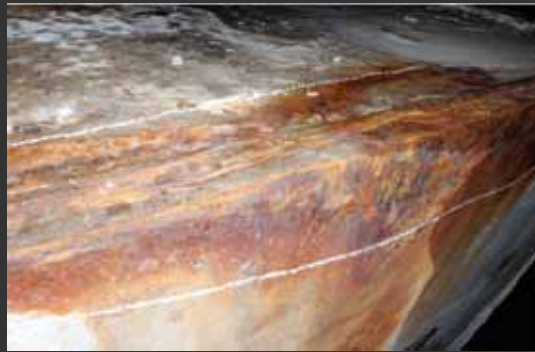
福岡高速5号線 局部的に発生した損傷  
【凍結防止剤を含む漏水】

高濃度塩分を含む漏水箇所 要注意

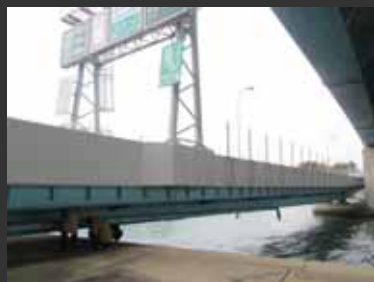
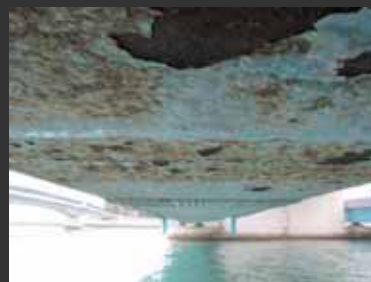
百道ランプ橋

【歴史】 平成元年塩ゴム仕様  
平成11年亜鉛アルミ溶射下地のフッ素塗装  
平成25年度の補修に向けて現在検討中

金属溶射と鋼材の界面で腐食 施工不良の可能性  
海水が直接かかる？ 腐食環境評価の必要性

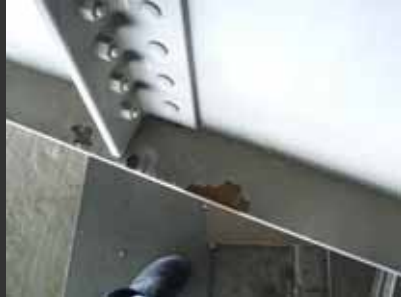
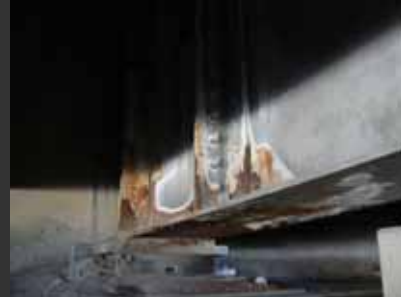
## 塗替えで金属溶射を採用した橋梁 宇美川橋

【歴史】 昭和49年(1974)建設(市道:上り線側と下り線の一部)  
昭和59年(1984)建設(市道:下り線の一部)  
平成11年(1999)都市高速へ移管 金属溶射施工  
1次封孔のみ実施

金属溶射と鋼材の界面で腐食 施工不良の可能性  
桁端部等漏水箇所で発錆
