土木学会西部支部沖縄会

# 第 6 回 技術研究発表会

発表プログラム・概要集

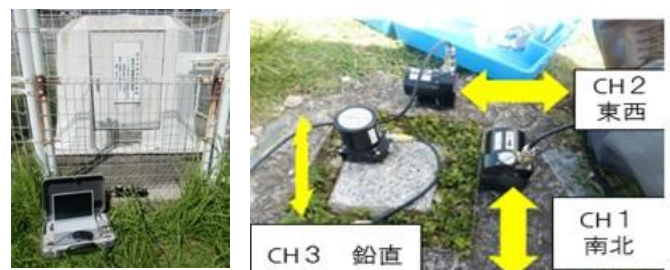
図 2 SPC-51

本研究では、防災科学研究所の観測点である名護・国頭・具志川・那覇・知念の計 5 か所で図 2 の SPC-51 を用いて常時微動や加速度の測定を行った。また、測定したデータと 5 か所の過去の大きい地震のデータと気象庁から頂いたデータの比較・分析を行い、振動特性を把握した。気象庁のデータは国頭村奥・名護市宮里・名護市豊原・読谷村座喜味・読谷村波平・那覇空港・那覇市樋川・南城市玉城宇玉城・南城市前川の計 9 か所である。解析方法としては、フーリエスペクトル、H/V スペクトル、伝達マトリックス法である。

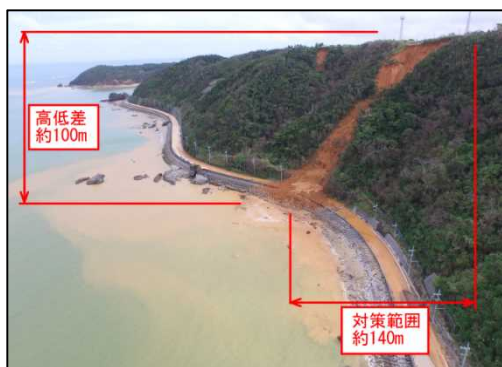
写真－1 全体写

平成 27 年 7 月の日当たり 255mm の豪雨により東村平良の国道 331 号沿いにおいて、高低差 100m を超える大規模な斜面崩壊が発生し、土砂が国道を越え海岸まで流出した。幸い死傷者は出なかったが、災害時避難や輸送ルートとして重要な国道 331 号を数ヶ月にわたり全面通行止めする事となり、利用者に多大な負担が生じた。

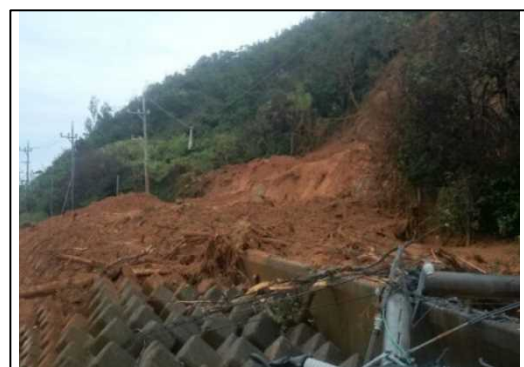
写真－2 近景写

現在、応急復旧が完了し片側交互通行による交通解放を図っているものの、2m を超える転石（岩石群）が源頭部法面で確認され、落下した際に長大斜面直下にある国道に危険が生じる可能性が危惧された。その理由により、後述の対策工（落石防護柵）を実施し工事を進捗しているところであるが、本稿では本災害の事例を紹介しながら、長大斜面における落石シミュレーション及び法面对策工について報告する。

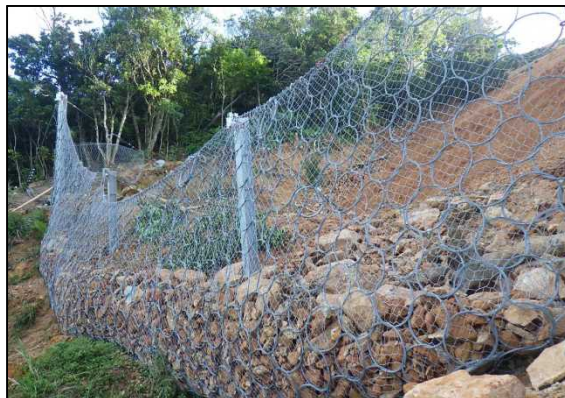
写真-7 落石堆積状況

写真-6 のとおり、斜面源頭部からの小崩落により 1 m 以下の落石が堆積している状況が確認されているものの、国道側への落石は確認されておらず、落石防護柵が転石の流下・跳躍に対して十分に機能していることが検証されているところである。

また、源頭部で確認された 2m 以上の転石についても小割・運搬等を実施し落下の危険性を低減しながら工事を進捗している。

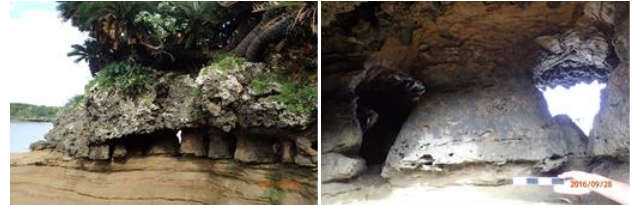
図-1 第四期琉球層群で見られる不整合 (エリア A)

堆積学における不整合面とは通常、地殻変動などにより侵食を受けた堆積岩の表面にさらに堆積物が沈殿することで生じる境界面を意味する。このような不整合面ではたびたび岩盤崩落や地すべり等が発生する。例えば、地中海西部で発生した海底地すべりは中新世末期の不整合の浸食面から生じたとされる<sup>1)</sup>。このような不整合面では岩盤崩落が発生する危険性を孕んでおり、今後不整合面に関する評価手法の構築が必要不可欠であると考えられるが、未だ達成されていないのが現状である。

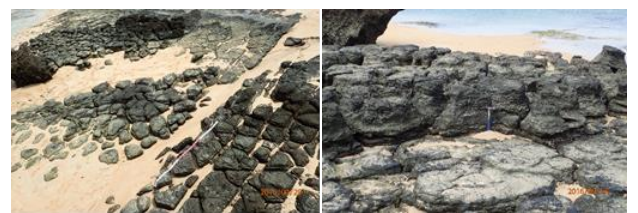
図-2 図-1 の近くに存在する Column の集合 (エリア B)

Sandcrack は砂地盤で生じる亀裂であり、波の影響を比較的受けない後浜で発生する。バハマのキャット島では Sandcrack によって最大 68 cm の直径を有する Column 状のブロックを生成しており、これは西表島で確認された Column と比較しても相違ない規模である<sup>2)</sup>。Sandcrack にみられる特徴として、亀裂同士が 90°及び 120°に交差することが挙げられる。前項に述べた分析結果から西表島においても同様の特徴を有していることが分かる。

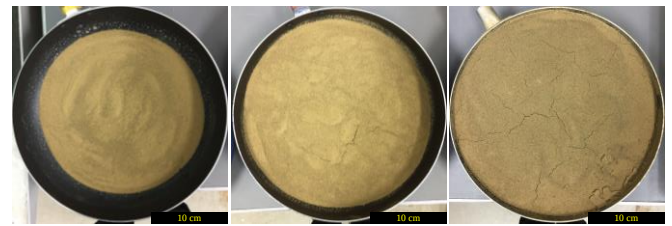
図-4 各層厚における亀裂パターン(室温:21℃, 湿度:65%)

(a) 層厚 1 cm (b) 層厚 3 cm (c) 層厚 5 cm

Sandcrack によって発生したと考えられ、現地の砂粒子によって亀裂が発生する様子を観察するために実験的検討を行った。層厚を 1 cm, 3 cm, 5 cm に分け、繰り返し乾燥-湿潤プロセスによる実験を行った結果、図-4 に示すような結果が得られた。層厚 1 cm 及び 3 cm からは目立った亀裂は確認できなかったが、5 cm の層厚からは複数の亀裂が発生し、Column 状のブロックも生成された。

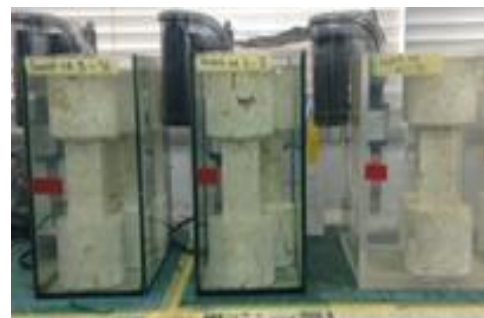
し実験を行った。図-1の供試体をアクリル容器に入れ風化促進溶液に浸した。また、琉球石灰岩を飽和状態にするため風化促進溶液に浸す際に真空デシケーターに20分程度置いた。さらに風化促進溶液として希釈した塩酸を使用することにし、図-2に示す様に浸漬中は溶液を循環装置で循環させながら実験を行い、24時間毎にすべての溶液を入

(b) 実験の様子  
図-2 風化実験状況

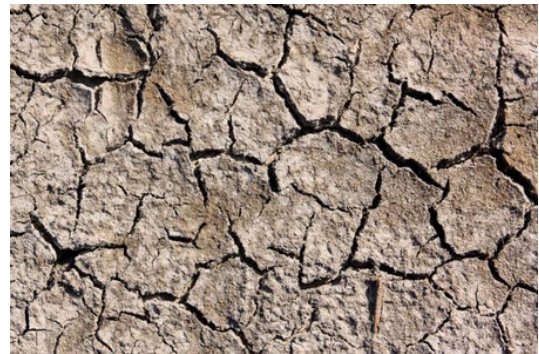
図-1 粘質土壌にみられる Mudcrack

Mudcrack は、粘質土壌の乾燥過程で生じる乾燥収縮亀裂現象として知られており<sup>1)3)</sup>、不可逆性の非線形現象のひとつである(図-1)。Mudcrackに関する工学的な問題としては、一般廃棄物や有害廃棄物等の最終処分場にて使用される土壌ライナーに Mudcrack が発生することにより雨水や地下水といった水が流入し、汚染物質が拡散することが挙げることができる<sup>4)5)</sup>。したがって、人間生活の安全・安心の観点からしても極めて重要な問題とされている。さらに、堆積岩における先在亀裂群の形成には、それが固化する前に発生した Mudcrack が直接的な原因となっており、土壌における Mudcrack 進展現象が現代の岩盤構造に大きな影響を及ぼすことが報告されている。したがって、Mudcrack 現象の評価手法を構築することは工学的にも重要な課題であるといえる。

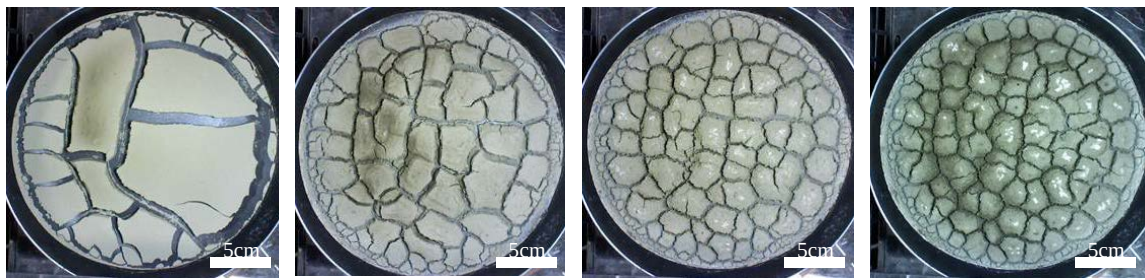
(a) 給水回数：1回 (b) 給水回数：3回 (c) 給水回数：6回 (d) 給水回数：10回

図-3 乾燥-湿潤繰り返し実験における乾燥後の実験供試体の様子（乾燥時間：24時間）

図-3に、温度25℃、乾燥時間：24時間に設定した、未乾燥状態の実験供試体における乾燥-湿潤繰り返し実験結果を示す。同図(a)および(b)に示すように、Mudblockの形状に関しては、給水回数が3回目までは四角形および五角形のものが多く観察された。また、Mudcrackの亀裂交差角度に着目した場合、およそ90°のものが多く観察された。一方、同図(c)および(d)に示すように、給水回数の増加に伴ってMudblockの細分化が顕著に進むことで、給水回数が少ないときと比較してMudblockの小片化が顕著に現れることがわかった。さらに、Mudcrackに関しては給水回数の増加に伴って直線形から不規則な形に変化することがわかる。また、

Mudcrackの亀裂交差角度に着目した場合、およそ90°以上の亀裂が多数みられるようになった(図-5(a)参照)。ここで、給水回数の増加に伴うMudblockの層厚変化に関しては、給水回数の増加に伴う変化はほとんどみられなかった。

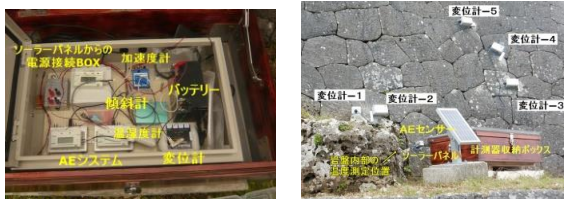
図-1 多重パラメータ動態観測システムの設置状況

勝連城址岩盤の長期的安定性動態を観測するため、多くの計測が可能な多重パラメータ（AE、変位、傾斜、温度、湿度、気圧、加速度、電位）動態観測システムを三の郭南側に設置した。また、変位計（5 台）と AE センサーを城壁に設置状況を図-1 に示す。

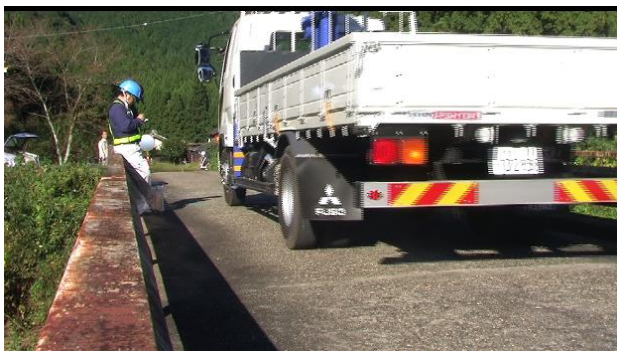
図2 走行試験の様子および試験車両

道路橋示方書に定義されているたわみの許容値の算出式に従うと、今回の対象橋梁の場合、たわみ制限、すなわち使用限界は約29[mm]である。加速度応答からの変位応答への算出精度誤差は、それと比較して約1%以下であることから、車輛通行荷重に対するたわみ量を加速度応答より算出し、評価するには十分な精度であると考えられる。

最大たわみ量が荷重に対して線形の関係を仮定した場合、制限値である29[mm]に到達する荷重は約95[ton]と予想される。しかしながら、実際に

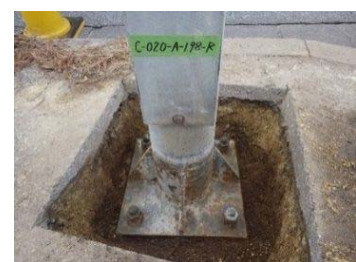
写真－1 掘削点検の状況

点検については、自治体版の「総点検実施要領（国土交通省 道路局）」に基づき、標識や照明等を構成する全ての部材において、高所作業車を用いて近接目視、打音点検等を実施し、目視によりボルト・ナットのゆるみを確認可能とするための合いマークを施した。

また、ベースプレートが土砂やアスファルトで覆われている箇所については、設置年数が 20 年未満についても、路面付近に腐食や滞水の形跡などが認められる場合などは、国土

交通省道路局国道・防災課発行の「附属物（標識、照明施設等）の点検要領（案）」の路面掘削実施の目安（下図－2）を参考に掘削点検を実施した。

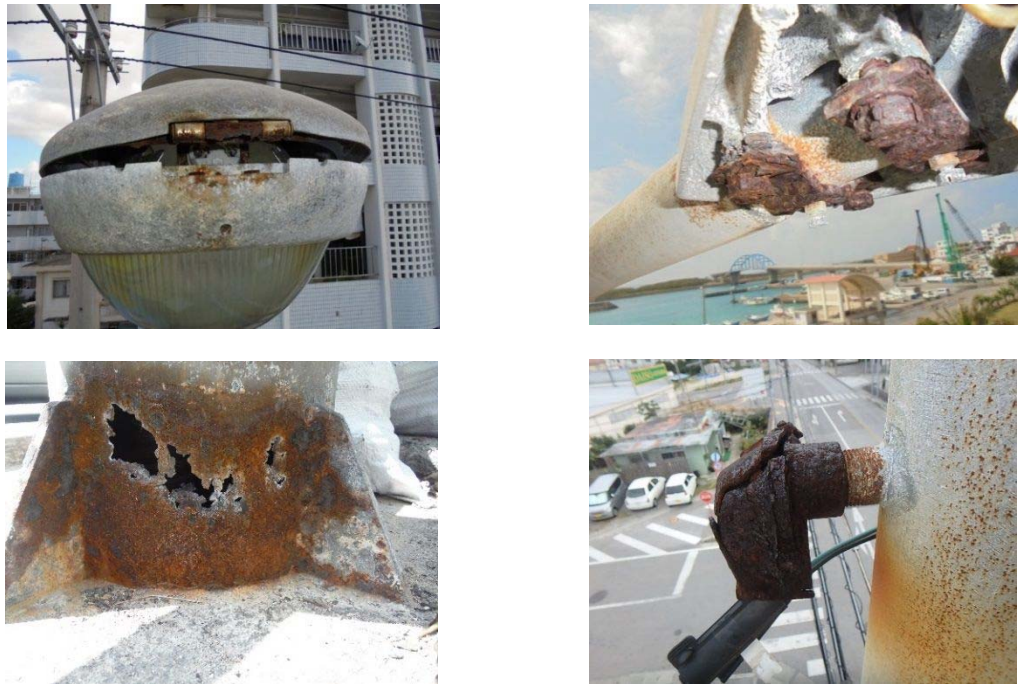
写真-3 損傷状況 上段左：灯具蝶番部の腐食破断 上段右：灯具取付部の腐食  
下段左：支柱の孔食 下段右：配線部分の腐食損傷

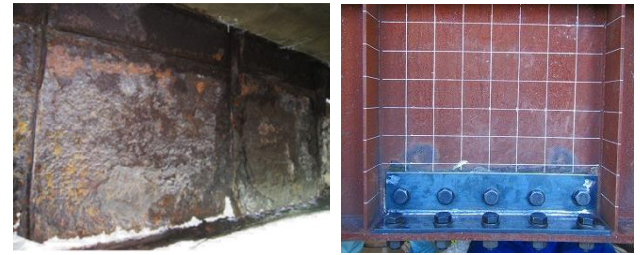
写真-1 腐食鋼桁橋

写真-2 当て板工法

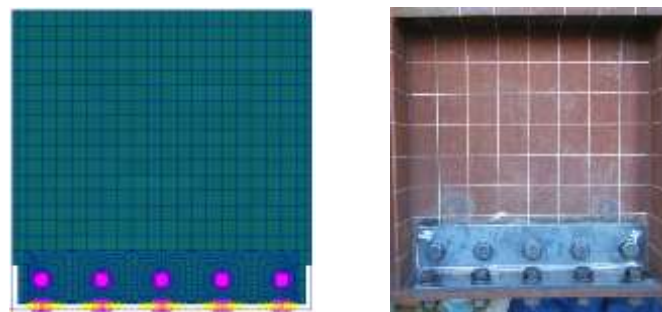
解析モデル

実験モデル

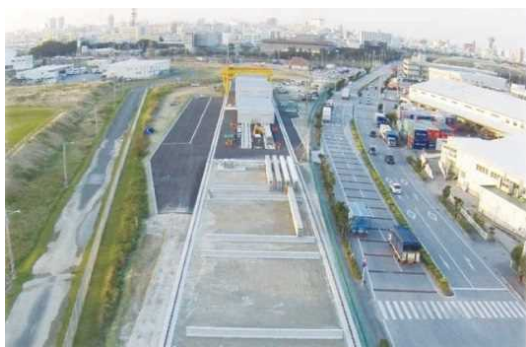
PC 軌道桁製作場(浦添西洲)

モノレールの軌道精度管理に関する特徴としては、下部工施工の各段階で、支柱中心位置、沓座位置を施工業者とは別の測量コンサルタントによる照査測量を行うことによって、下部工の出来形を桁製作に反映している。また、桁製作時については、浦添市西洲に建設した特殊な型枠装置（モールド装置）を備えた桁製作場にて一貫した品質管理を行い、桁架設後についても鋼製支承の軌道調整機能を用いて第1次軌道調整、車両試走後の第2次軌道調整を実施する。

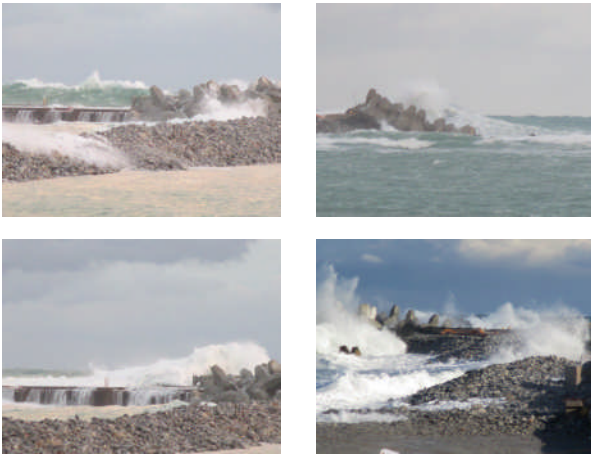
図－3 傾斜堤護岸への高波浪の来襲

本現場は、遮蔽物が無く直接外海に面していることから、台風や冬季風浪の影響で安定的に連続した施工日を確保することが困難な状況となっている。

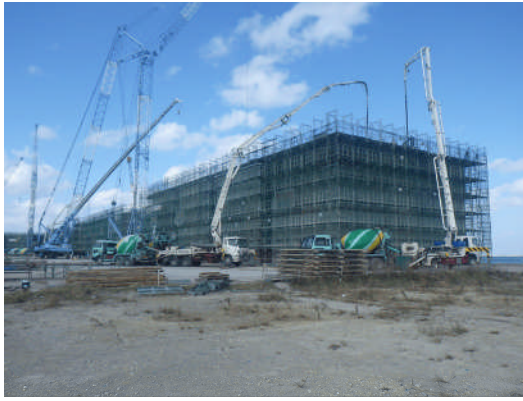
図－6 ケーソンの陸上製作

沖縄県では、陸上でのケーソン製作の実績は無く、フローティングドック船によるケーソン製作が一般的である。しかし、本事業では、短期間に60函ものケーソンを製作する必要があり、これに対応できるフローティングドック船を沖縄県内外から調達するのは困難であった。検討の結果、空港に隣接する那覇港においてケーソンを陸上製作が出来るヤードを確保するよう調整が出来たことから、フローティングドック船による製作から陸上製作に変更し同時並行で複数のケーソンを製作することが可能になり、施工期間短縮に繋がった。

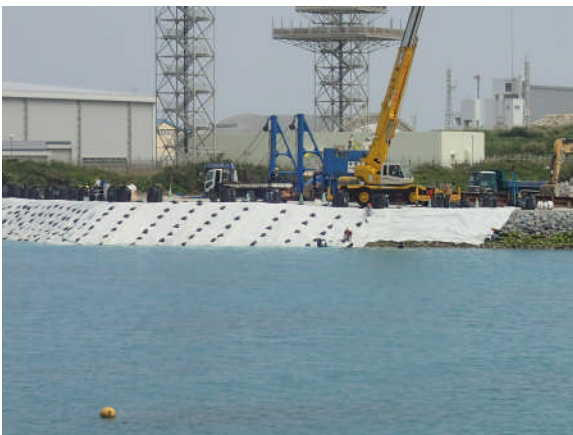
図－7 防砂シート敷設状況について

護岸から埋立材の流出防止のために裏込部に敷設する防砂シートは、敷設する前にシートの破損を防ぐため護岸の荒均し作業が必要である。しかし、工程短縮の観点から検討した結果、防砂シートの規格を高伸度性（伸び率を60%以上から110%以上）に変更することで、防砂シート敷設前に行う護岸裏込部の荒均し作業を省略すること可能となり、約2ヶ月の施工期間短縮になった。

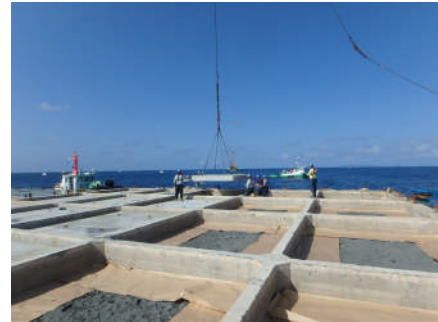
図－9 ケーソン蓋コンクリート設置状況

海域は、台風や冬季風浪の影響で連続した施工日を確保することが出来ない場合もあることから、ケーソン据付後に実施するケーソン蓋コンクリートをプレキャストコンクリート版（PC版）に変更した。

PC版に変更したことにより、海上作業期間が短縮され、トータルで約2ヶ月の施工期間短縮に繋がった。また、海上作業の日数が減ることで、被災リスクの低減にも繋がった。

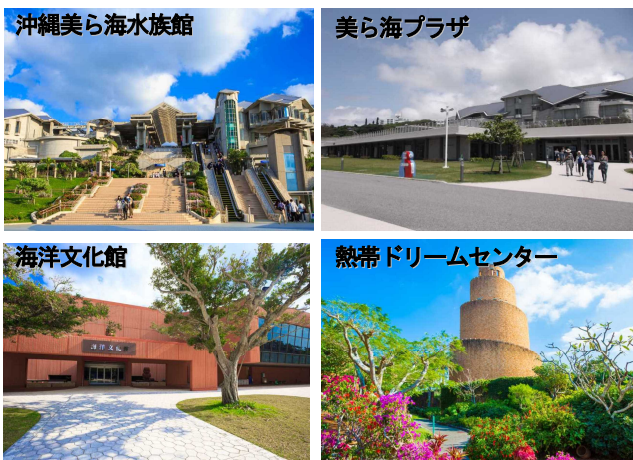
図-1 海洋博公園主要施設

海洋博公園の主要施設として、図-1に示す沖縄美ら海水族館、美ら海プラザ、海洋文化館、熱帯ドリームセンター等があり、それらの施設運営を円滑に行うためには、設備機能の維持が必要不可欠である。

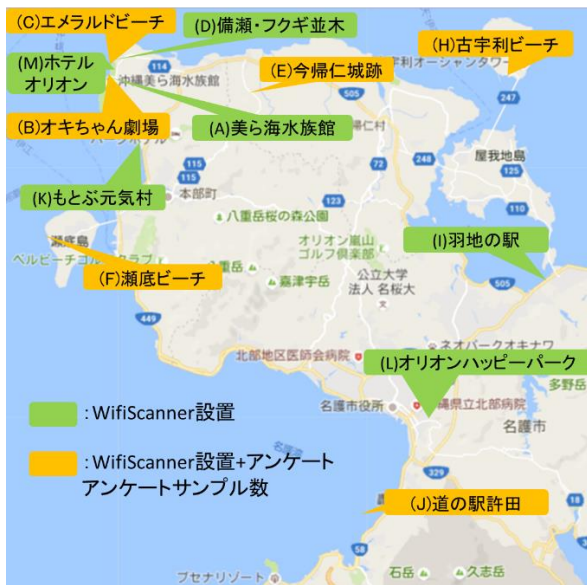
図-5 調査地点

この調査はスマートフォン等の端末が Wi-Fi を利用するため、アクセスポイントの情報を得るために行っている動的スキャンの情報を収集する調査方法である。本研究では図-5 に示す位置にお

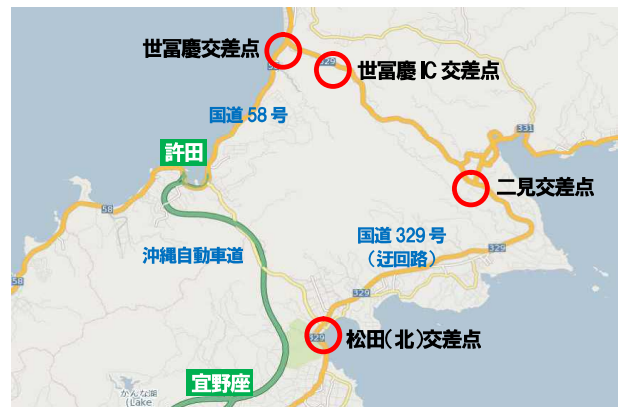
図-7 交通実態調査箇所位置図

交通実態調査（交通量調査・渋滞長調査）については，本島北部地域にて渋滞が発生する箇所として図-7に示す4箇所にて，5連休の中日（9月21日(祝)）に実施した。

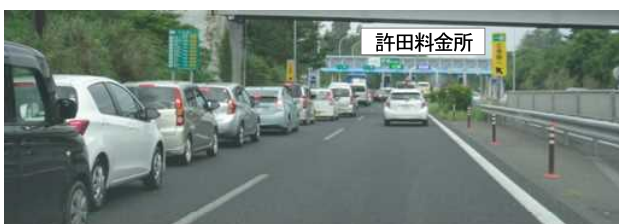
図-17 ETCレーンの状況

許田料金所の渋滞要因として、料金所の捌け交通量が小さいことが挙げられる。具体的には、ETC専用レーンが1レーン設けられているものの、ETC利用率が低い（アンケート調査結果で詳述）ことから、図-17 で示すとおり、ETC専用レーンがほとんど使われていない状況にあった。

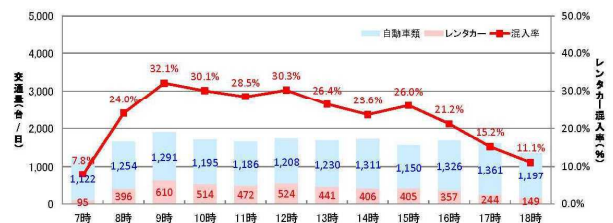
図-18 流入交通量及びレンタカー混入率(世富慶交差点)

本島北部地域の主な流入経路である国道58号の交通量調査結果を元に、SWの時間帯別レンタカー混入率を確認した。その結果、交通量が増加し始める9時に32.1%と最も高く、その後12時台まで30%前後を推移し、13時以降徐々に混入率が低下し始めている。前述した特に渋滞が延伸している時間帯とレンタカー混入率が高い時間帯は概ね整合することがわかる。

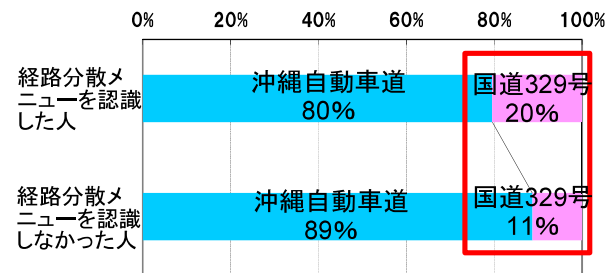
図-27 迂回経路（R329）に転換した人の割合

迂回経路の利用状況について、経路分散メニューを認知したかどうかについてクロス集計を行い、その結果を図-27に示す。経路分散メニューを確認した人の約2割が国道329号の迂回路を利用している一方で、経路分散メニューを確認しなかった人は約1割の迂回路利用にとどまった。

これは、提供した経路分散メニューが迂回路への誘導に一定程度寄与したことを表すとともに、迂回路があることを認識しつつも、混雑しているルートを選択していることを示している。これらの理由として、迂回路を選択することによりどの程度のメリットがあるかわからない、といったことや、国道58号海沿いの景観や道の駅許田などを目的の一つとしていることが推察される。

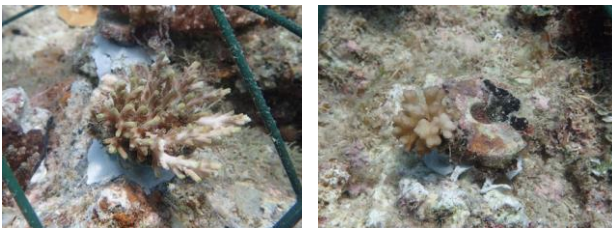
図-14 有性生殖法により海底に移植したサンゴ

平成26年度に設置した着床具については、サンゴ幼生の着床から1年半以上が経過して成育が確認された149個を平成28年6月に海底に移植した。(図-14)

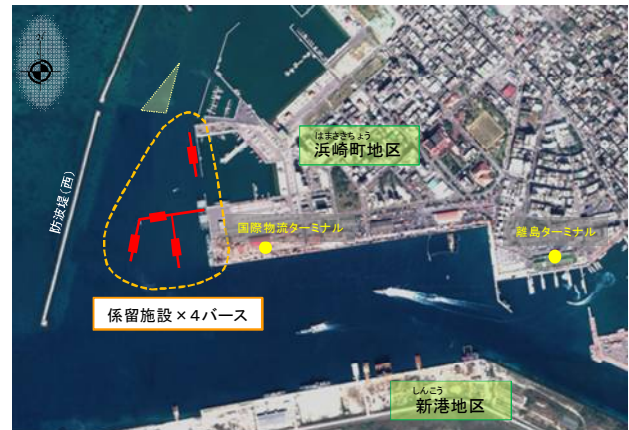
図-1 全体計画図

②係留ドルフィン（延長5m×幅10m、4基/バース）

船舶係留時の船首ならびに船尾の係留索を固定する機能を有する施設。

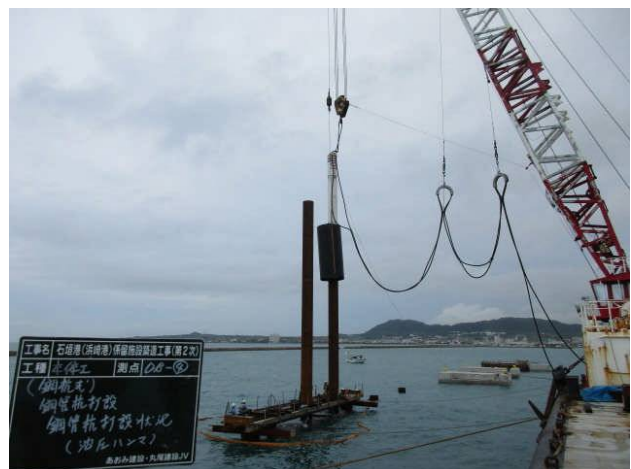
図-8 鋼管杭打設

鋼管杭打設は起重機船 500 t 吊を使用し、打設精度を高めるため、導材を 2 重にする等の対策を行った結果、許容範囲の 50%以内を確保できた。それによりジャケット据付の施工性が上がり、工程や品質も

向上した（図-8）。

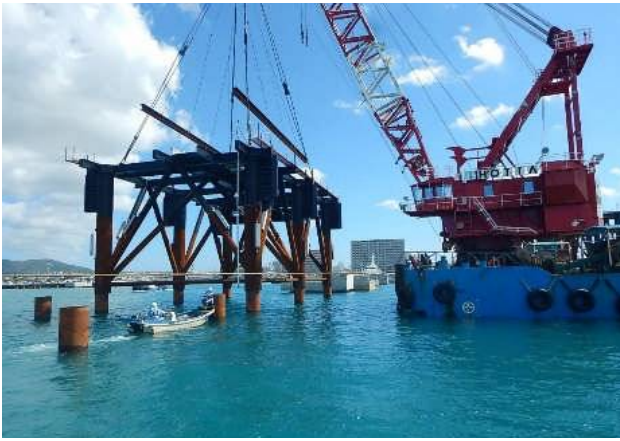
図-9 ジャケット据付

ジャケット据付（120t）は、起重機船 500 t 吊で吊り上げ、打設済みの鋼管杭に、はめ込む作業であるが、GNSSを使用し据付位置の可視化を行ったことでスムーズな施工が可能となった（図-9）。

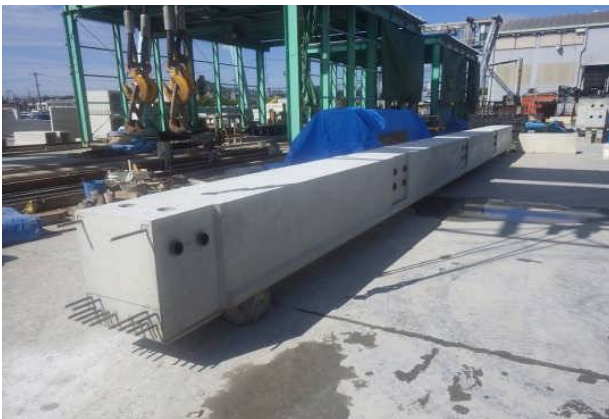
図-11 PC 歩廊桁工場製作

事から沖縄本島で工場製作し、船で石垣港まで運搬搬入した（図-11）。

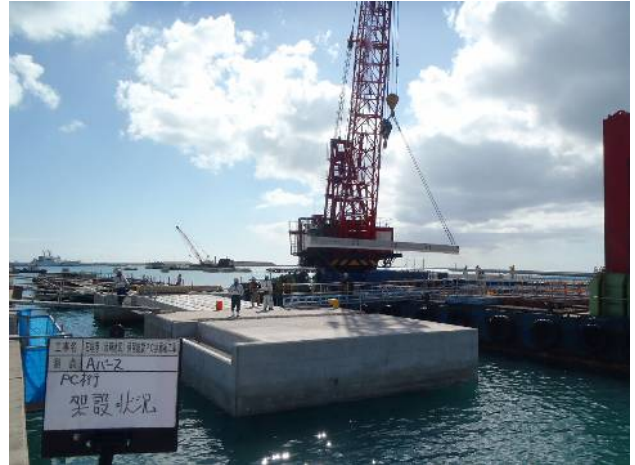
図-12 PC 歩廊桁架設

PC 歩廊桁架設等の海上施工においては、狭隘な水域で工事が輻輳し、また一般船舶が航行する航路が隣接する厳しい施工条件下であったが、綿密な調整と一般船舶の輻輳する時間帯を避けることで工程管理、安全管理に影響なく施工することができた（図-12）。

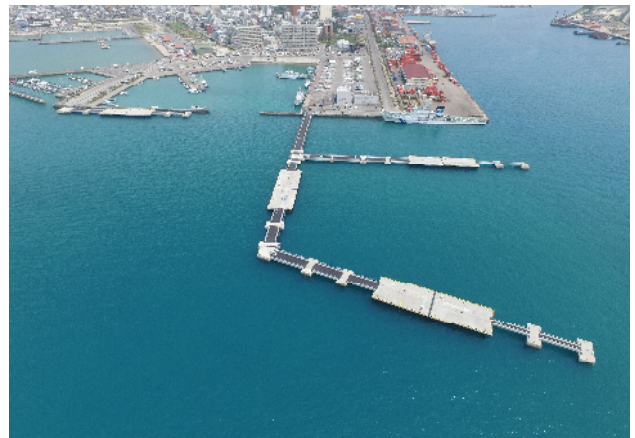
図-13 係留施設完成状況

早期供用が求められる中、ジャケット式構造の採用により約 2 年で 4 バースを完成させることができた（図-13）。

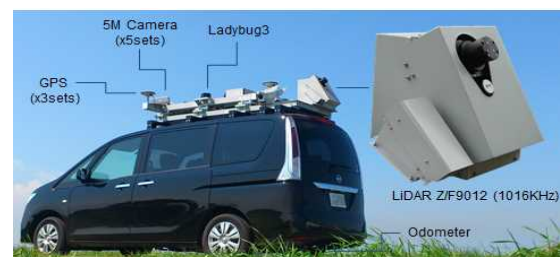
図-2 計測車両(三菱製 MMS-X500ZL)

MMS(モビルマッピングシステム)とは、GPS(全球測位システム)により正確に自車両の位置を求めるとともに、IMU(慣性計測装置)を利用した姿勢計算と車両などに搭載したセンサーで計測したレーザデータ/カメラ画像から、車体の揺れや路面の傾斜に関わらず取得したレーザ点群データに高精度の 3 次元公共座標を与えるシステムである。そして 3 次元レーザ点群データと画像データの正確な融合を実現し、空港空間情報を的確に把握するものである(図-2、図-3)。

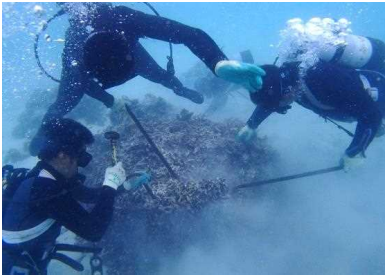
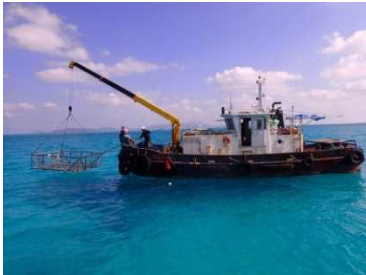
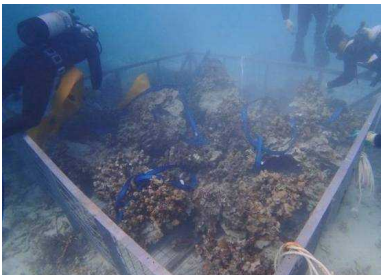
図6. 大型サンゴの採取・集積

小割分割により大型サンゴを集積した運搬カゴは、ユニック船にて運搬カゴを直接吊り上げて運搬した。

| 採取（切断・小運搬） | 運搬 |
|---|---|
| <p data-bbox="343 987 710 1021">パール等での小割分割採取</p> | <p data-bbox="922 987 1219 1021">運搬カゴとユニック船</p> |
| <p data-bbox="357 1314 686 1348">運搬カゴ内の小割サンゴ</p> | <p data-bbox="1102 1263 1189 1285">サンゴ集積カゴ</p> <p data-bbox="1011 1314 1131 1348">水中運搬</p> |

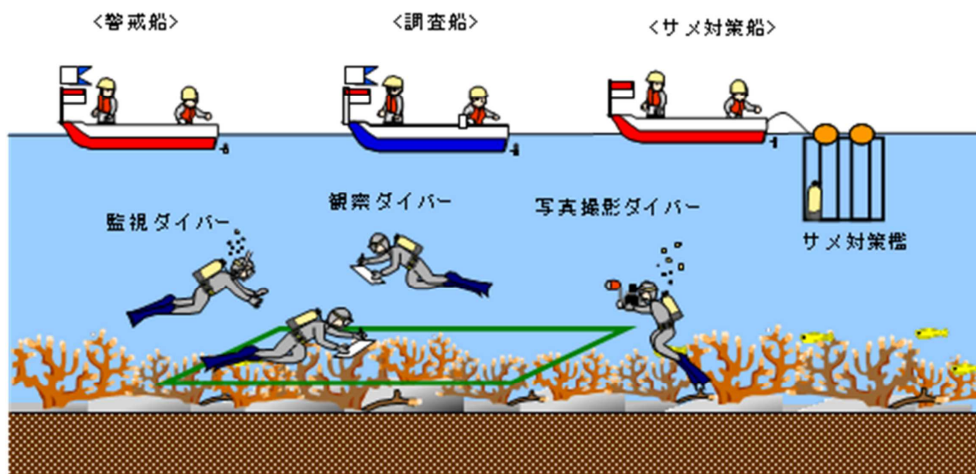
図8. 群集移設を行った大型サンゴのモニタリング（イメージ）

面積管理を行う大型サンゴのモニタリング調査のイメージ図を、図8に示す。調査時期については、移設前・移設直後・1ヶ月後・3ヶ月後・6ヶ月後・12ヶ月後の調査を行った。

5m×5mで設定された方形枠へ千鳥格子状に移設したサンゴについて、生存被度や魚類などのモニタリング調査を実施している。

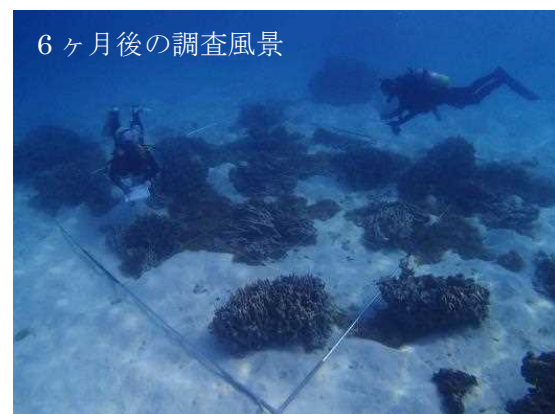
図 9. 群集移設における経時変化（サンゴ被度・魚類・大型底生生物）

移設後 6 ヶ月後までは生存被度に大きな変化は見られなかったが、12 ヶ月後のモニタリング調査で約 3% 減少が確認された。

魚類や底生生物については、移設前と比較して出現個体数および出現種類数が増加傾向にあることが確認された。

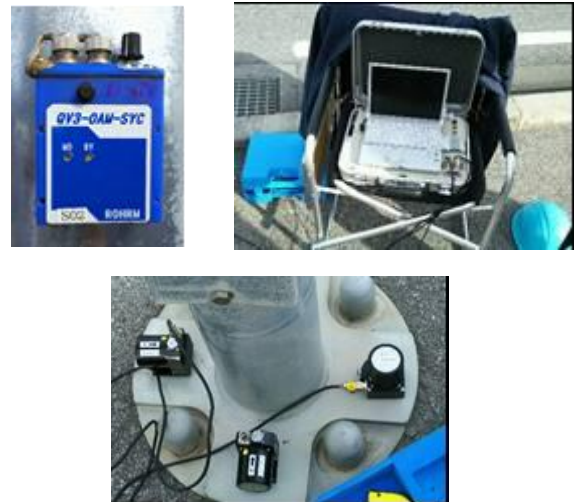
研究対象の照明柱は本部町A橋にある平成20年と平成26年竣工の照明柱とn-siteにおける損傷のある照明柱, y-siteにおける損傷のある照明柱と健全な照明柱を対象とし, 図1に示す測定器を用いて, 以下の振動計測を行った.

- (a) 加速度計を用いて人力による振動の計測(サンプリング間隔: 2ms)
- (b) 常時微動計測器(SPC51, PicRECORD)を用いて人力, 風による自由振動の計測(サンプリング間隔: 10ms)

図1 加速度計(左上),  
常時微動計測(右上, 下)

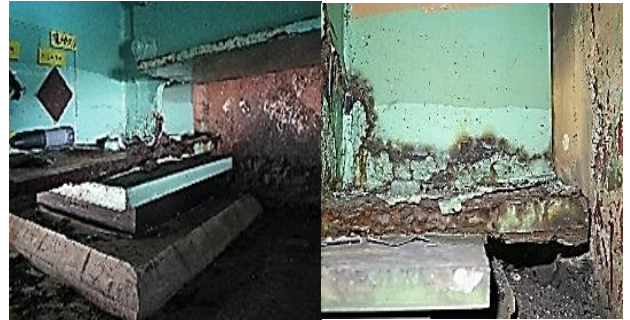
写真-1 桁端部が腐食した鋼橋

鋼橋における一般的な防食法は塗装であるが、素地調整において錆を完全に除去する必要がある。しかし、鋼桁端部(写真-1)のような狭隘部では、十分なケレン作業は困難であり、少量の錆が残存してしまい塗装後の腐食の早期再発が問題となっている。本研究では、少量の錆を許容しつつ強靱な犠牲防食皮膜を形成することが可能である現在開発中の新しい防食工法のCold Spray(以下、CS)工法<sup>1)</sup>について、鋼材さび面に対する防食性能を明らかにすることを目的とする。今回、CS処理した腐食鋼材の防食性能を電気化学的手法により検討した。

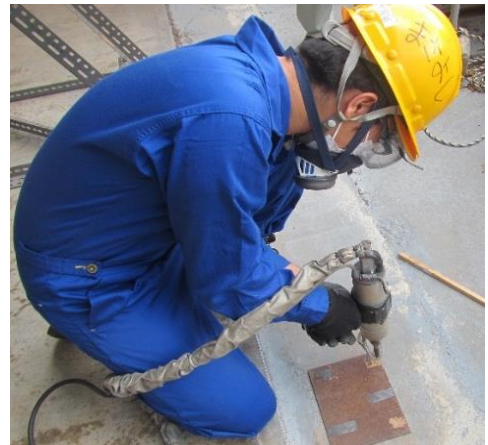
写真-2 CS 施工風景

本試験では、無腐食鋼材(普通鋼ブラスト処理、寸法: 150×40mm)、実腐食鋼材(普通鋼、初期錆厚: 250 $\mu$ m、寸法: 150×40mm)を用いた。初期錆厚がCS工法の防食性に及ぼす影響について検討するために実腐食材に関しては、ケレン無(錆厚平均: 250 $\mu$ m)と3種ケレン(カップワイヤブラシ使用、錆厚平均: 100 $\mu$ m)の腐食材を用いた。これらの鋼材に対しCS施工を実施し、CS処理鋼材を作製した(写真-2)。本試験に使用したCS粉体は、亜鉛とアルミナの混合粉体(重量配合比6:4)を用いた。

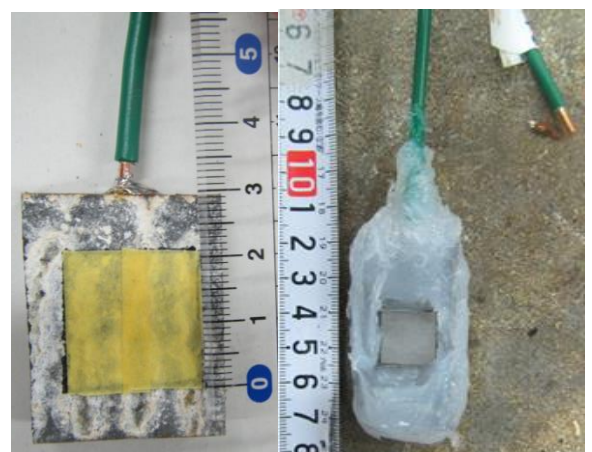
写真-3 自然電位測定用試験片

CS処理鋼材の防食性能を把握するために、自然電位測定を実施した。回収した各試験体に対し、電位測定用試験片(写真-3)を作製し、3wt%NaCl溶液中(大気解放条件、室温平均20℃)にて約20min浸漬後の自然電位を測定した。なお、参照電極は銀塩化銀電極(SSE)を用いた。

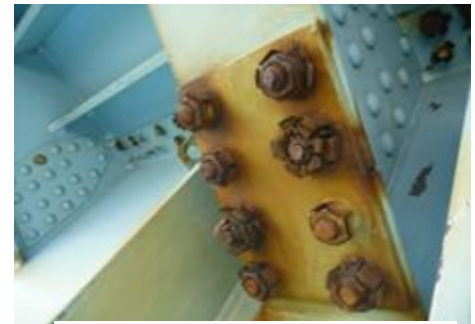
写真 1 腐食高力ボルト

写真 - 1 に示すように海岸部の橋梁の高力ボルト継手は、塩害などにより腐食損傷が発生しやすく、劣化状況によっては橋の安全性が損なわれる危険がある。また、高力ボルトの角部は締付時の傷や、塗膜厚が確保されづらく塗膜厚が薄いことが腐食の原因の1つとなっている。本研究では、高力ボルト角部へのCold Spray (CS と示す) 工法による皮膜特性を成膜性と防食性の観点から検証する。

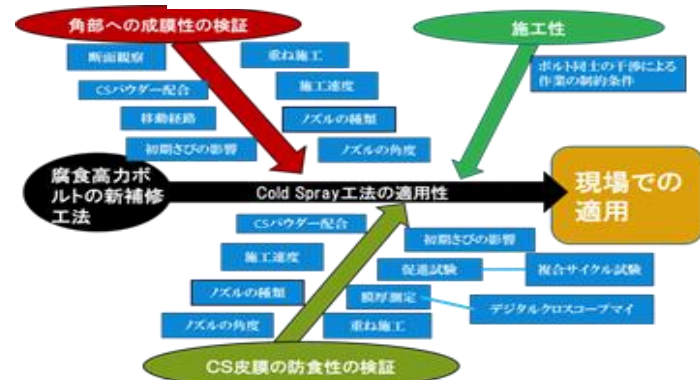
図 - 1 試験全体フロー

図 - 1 に試験全体フローを示す。本研究では新材高力ボルトと腐食高力ボルトを用いた。新材と腐食高力ボルトに配合 (亜鉛 : アルミナ = 60 : 40)、施工角度 90 度で CS 施工を行った。成膜性に影響を及ぼすと考えられるパラメーターとして、①ノズル種類、②ノズルの移動経路、③重ね施工を選定した。

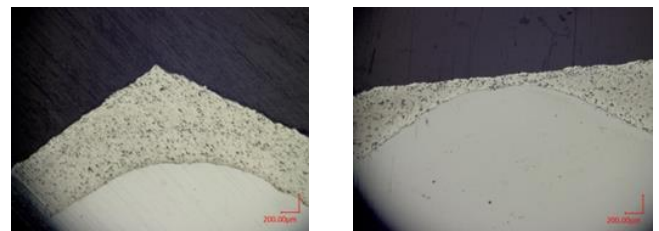
写真 - 4 重ね施工あり（左）重ね施工なし（右）

写真 - 4 に標準の重ね施工あり・なしの角部 CS 成膜断面図を示し、図 - 5 に新材と腐食材の角部膜厚と側面の平均膜厚を示す。写真と図より重ねて施工を行うことで、角部にも側面と同じかあるいはそれ以上の成膜形成が可能であることがわかる。また、新材と比べ腐食材の膜厚は全体的に少し薄くなっている傾向が認められた。これは、初期錆の影響によるものと推測される。

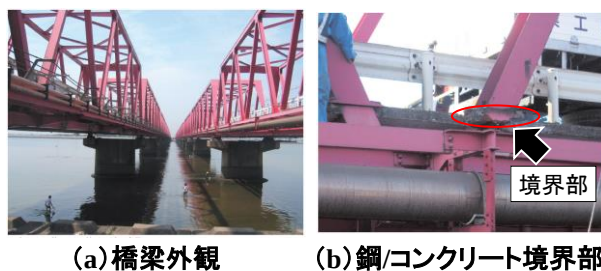
写真-1 下路トラス橋損傷事例1)

近年, 写真-1 に示すような下路トラス橋の斜材とコンクリート床板との境界部や鋼製橋脚基部のコンクリート境界部において, 著しい腐食損傷事例が数多く報告されており, 落橋や倒壊などの危険性が大きくなっている<sup>1) 2)</sup>.

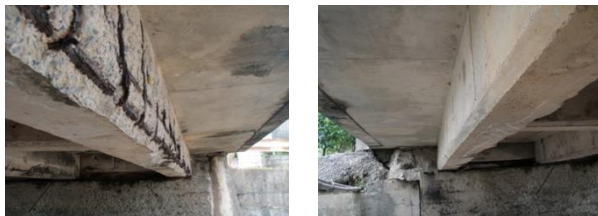
写真1 外来塩分による劣化

海から発生する飛来塩分により, コンクリート橋梁は塩害の被害を受ける. その飛来塩分は冬季風浪や台風によって海から内陸へ多く輸送される<sup>1)</sup>. さらに沖縄県は高温多湿な亜熱帯環境である. この環境はコンクリート内部の鉄筋の腐食速度を早めるため, 他地域よりも塩害劣化が進行しやすい. 同一構造物においても気象条件, 周辺環境, さらに構造物の形状・寸法などにより, 部材, 部位ごとに劣化の程度が異なる<sup>2)</sup>.

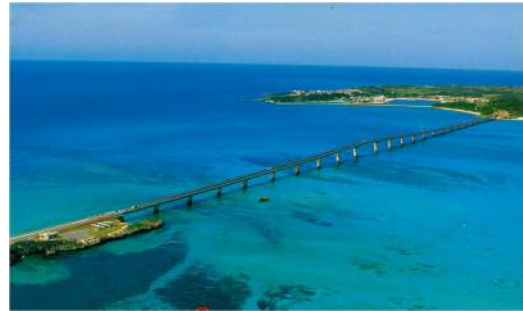
写真-1 池間大橋全景

- ・ 竣工：平成 4 年 2 月
  - ・ 橋長：1,425m
  - ・ 橋格：二等橋（T-14）
  - ・ 橋種：プレストレストコンクリート道路橋
  - ・ 上部工形式：ポストテンション方式 PC4,5 径間連続箱桁橋（標準部）、ポストテンション方式 PC3 径間連続箱桁橋（航路部）
  - ・ 下部工形式：逆 T 式橋台（A1, A2）、柱式橋脚（P1～P24）
  - ・ 基礎形式：直接基礎（P3, P5）鋼管杭基礎（P3, P5 以外）
  - ・ 幅員構成：全幅員 W=8.75m、有効幅員 W=7.75m（車道 W=6.25m、歩道 W=1.5m）
  - ・ 道路規格：第 3 種第 4 級（V=50km/h）
- （写真-1、図-2 参照）

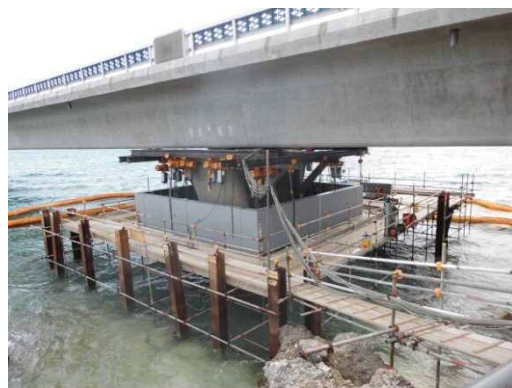
写真-3 鋼板仮締切完了後

既設橋脚を補強するにあたり、橋脚廻りを締め切る必要がある。締切工法について、比較検討を行った結果、鋼板で仮締切を行う STEP 工法に決定した。STEP 工法とは、対象構造物の周りに分割された締切鋼板(鋼板パネル)を組立て、海中のフーチング上面等に沈設し、圧入ジャッキにより必要な深度まで圧入を行う。圧入と併用して締切鋼板内の土砂を掘削し、止水処理・支保工を設置後、締切鋼板内を排水して、ドライな作業空間を確保する工法である。なお、締切鋼板の圧入反力は、既設構造物に反力ブラケットを設置し、反力とするのを標準としている。

STEP 工法の特徴としては、大規模な浚渫および処理が必要無く環境に優しい、分割して運搬・据付が可能のため梁下空間や作業機械等の制約条件が少ないなどがある。特に従来・類似工法に比べ、桁下空間が狭い場合や施工時の通水阻害や航路確保が懸念される場合等に有効とされており、本現場のような桁下空間が狭い現場条件に対して有効的だと考えられる。(写真-3 参照)

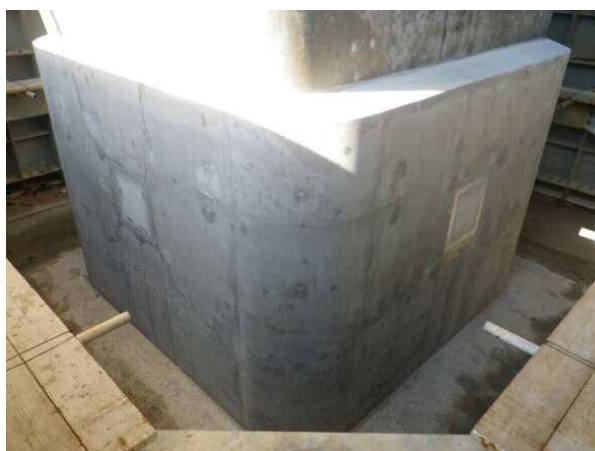
写真-4 RC 巻き立て完了後

既設コンクリートの周囲に鉄筋コンクリートを増打ちする工法であり、じん性や耐力の向上を図り、粘り強い構造とする工法である。橋脚の耐震性能を現行の基準に満足させるため、鉄筋コンクリートで橋脚の巻き立てを行う。

施工方法としては、鉄筋探査にて既設鉄筋の位置を確認後、アンカー削工位置をマーキングし削工を行う。はつりを行い旧コンクリート面に十分な粗度をつける。削孔内には、エポキシ樹脂系接着材を充填し、所定の定着長が確保できるようアンカー筋を挿入する。その後、鉄筋組立を行い、型枠組立完了後、コンクリートの打設を行う。所定の強度を確認した後、型枠を解体し完了となる。(写真-4、図-7 参照)

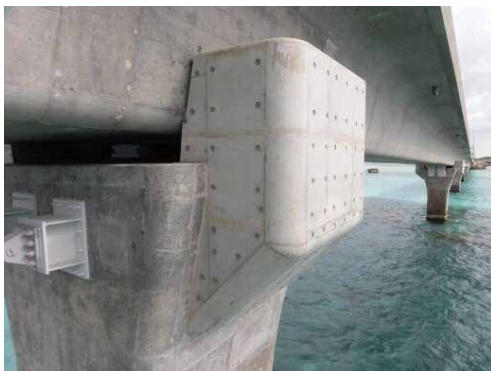
写真-5 支承補強工完了後

支承部においては、タイプ A のゴム支承であるため、既設の支承部をそのまま使用する計画である。橋軸直角方向にはレベル 2 地震時に生じる慣性力を分担できる構造を追加することが必要であるため、支承補強工として、変位制限コンクリートブロックを施工する。

施工方法としては、既設鉄筋の位置を確認後、削孔位置をマーキングし、削孔機にて所定の深さ、径で削孔する。新旧コンクリート打ち継ぎ部をチップパー等を使用してチップング作業を行い、旧コンクリート面に十分な粗度をつける。削孔内には、エポキシ樹脂系接着材を充填し、所定の定着長が確保できるようアンカー筋を挿入する。アンカー定着の完了後、鉄筋の組立、支保・型枠の設置を行い、コンクリートを打設する。所定の強度を確認した後、型枠を解体し完了となる。(写真-5、図-8 参照)

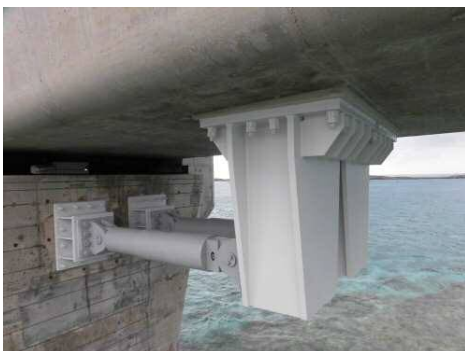
写真-6 ダンパー設置完了後

ダンパー設置工は、橋軸方向の地震時慣性力を他の橋脚・橋台に分散することを目的としている。本橋梁の既設支承は、水平力分散ゴム支承であるため、その分散効果を考慮し、橋脚における耐力向上の RC 巻き立てと合わせて、本橋梁における地震時の応答値(応力加速度や変位)低減を図っている。

施工方法としては、既設鉄筋の位置を確認後、削孔位置をマーキングし、削孔機にて所定の深さ、径で削孔する。削孔内には、エポキシ樹脂系接着材を充填し、所定の定着長が確保できるようアンカー筋を挿入する。アンカー定着の完了後、先に既設橋梁の上部工と下部工の両側にブラケットの取付を行い、ダンパーを取り付けて完了となる。(写真-6、図-9 参照)
