第 10 回 土木学会西部支部沖縄会

# 技術研究発表会

2021 年 1 月 13 日

発表プログラム

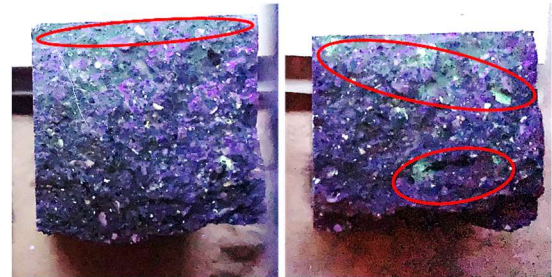
NC-10およびNC-15の60°Cで養生した供試体に対してゲルフルオレッセンス法によるASRゲルの診断を行った。ただし、写真は視認しやすくするため明度等の調整を行った。写真1にASRゲルの発光状況を示す。NC-10ではNaOHを浸透させた表面部に緑色の発光が確認でき、ASRゲルが生じている。NC-15では割裂面全体に緑色の発光を示し、ゲルの発生が確認できた。ASR膨張の生じた供試体では、内部にASRゲルの発生が確認できたことから、ASRゲル発生により、組織が緻密化し、塩分の浸透を抑制したものと考えられる。

写真1 ASRゲルの発光状況(左:NC-10, 右:NC-15)

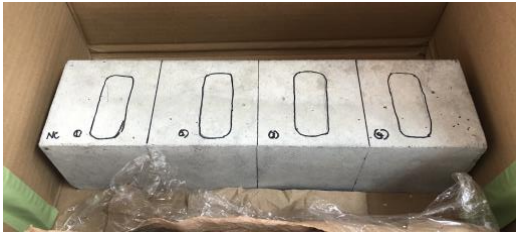
写真-2 試験体の測定位置（枠線内）

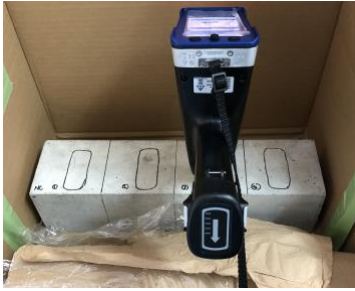
写真-3 測定状況

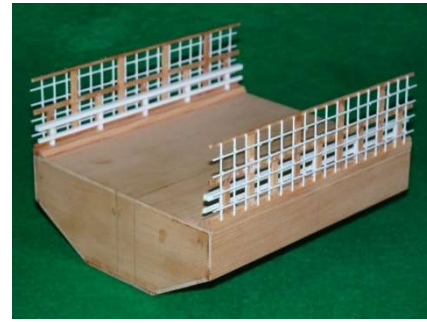
写真-1 小型風洞試験に使用した部分模型

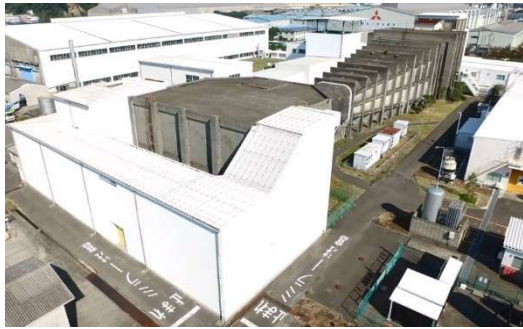
写真-2 試験に使用した大型汎用風洞設備

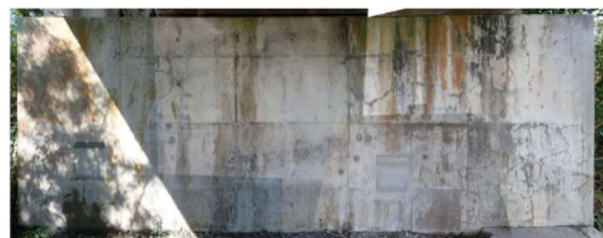
(a) 橋台外観 (合成画像)

対象橋梁は、沖縄県本島中部の内陸に位置し、沖縄自動車道を跨ぐ 1986 年供用の跨道橋であり、アルカリ総量規制前に建設されている。また、内陸に位置することから飛来塩分の影響は小さい地域である。図-1(a)に調査対象の橋台の外観、図-1(b)に各試験に使用したコアの採取場所と鉄筋の応力測定のためのはつり箇所 (2 箇所: 60cm×60cm) を示す。図-1(b)の点線部分は型枠跡を示し、○印がコアを抜

いた箇所を示している。図-1(a)に示した橋台表面には亀甲状のひび割れが全面的に生じている。文献 5) によると建設当時、その周辺のコンクリート構造物は、塩害対策として細骨材に海砂を使用せず、輸入骨材 (台湾花蓮産) が使用されており、それが遅延膨張性を示すことが明らかとなっている。対象橋梁についても遅延膨張性の輸入骨材が使用された可能性が高い。

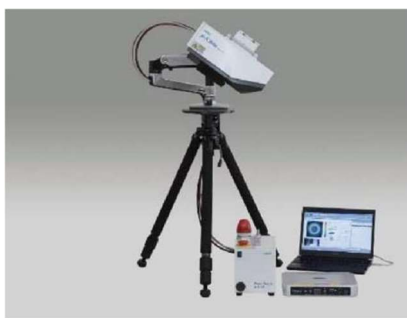
使用した測定器を図-11に示す．この測定器は，X線を用いた応力推定手法の一つである $\cos \alpha$ 法を採用した装置<sup>11)</sup>で，応力の算出には，フェイライトのヤング係数 $E(224\text{GPa})$ ，ポアソン比 $\nu(0.28)$ を用いて文献<sup>11)</sup>の推奨値である応力定数 $(E/(1-\nu)=175\text{GPa})$ を採用している．この方法の特徴は，X線の単一入射のみで応力を測定でき，従来の測定器に比べ小型化，測定時間の短縮化できるという点である．このことから，現場での計測が可能となった．

図-11 ポータブル型X線残留応力測定装置

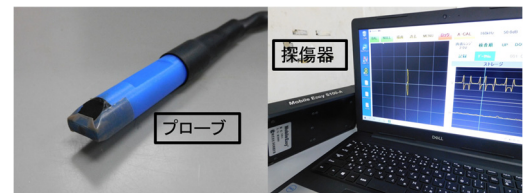
図 2-2 渦電流探傷器具

本研究では、図 2-1 に示す塗装された面外ガセット溶接接手を対象に溶接止端部のき裂探傷試験を行った。また、渦電流探傷試験には図 2-2 に示す機器を用いた。試験体パラメータは表 1 より、Case1 は塗膜割れありーき裂なし、Case2 は塗膜割れありーき裂あり、Case3 は塗膜割れなしーき裂ありとなっている。

渦電流探傷試験は、交流電流を流したコイルを用いて導体に時間的に変化する磁界を与え、電磁誘導作用によって渦電流が導体に発生する。図 2-3 のように、生じた渦電流が割れ等不連続部によって変化することを利用してき裂の検出を行う非破壊試験方法である。

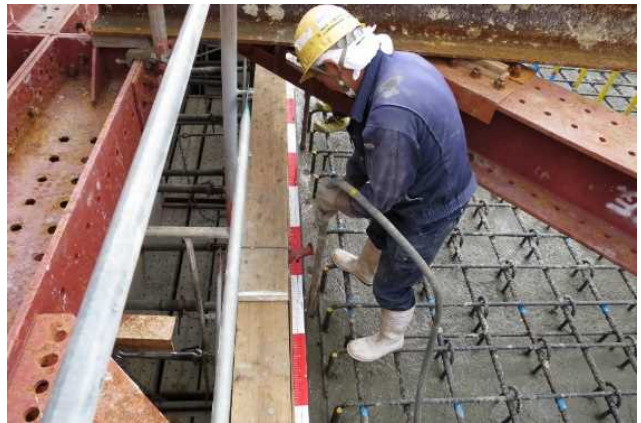
泡瀬架橋は、全体的な表面気泡の発生は非常に少なく良好であったが、打設ロットの仕上げ層になると局所的に比較的気泡の多い箇所が確認できた。これは、打ち重ね厚が変わることで、バイブレーターの挿入が深くなり、上層部分が締固めされなかったためである。仕上げ層を打ち込んだ後、左官仕上げが入る前に十分に締固めることや仕上げ層の打ち重ね高さを考慮したバイブレーターの挿入深さにした。また、かぶり部分にバイブレーターを挿入して丁寧に締固めることが気泡の抑制に非常に有効であることがわかった。バイブレーターの振動部の長さを勘案して、打ち込み高さは 30 cm とすることや作業員の疲れによる締固め不足を避けるための写真－4 のような足場の工夫なども有効である。

写真3 かぶり部の締固め状況

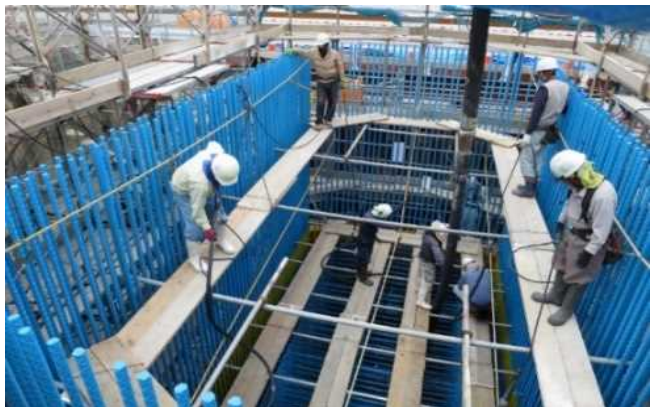
写真4 2段式足場による締固め

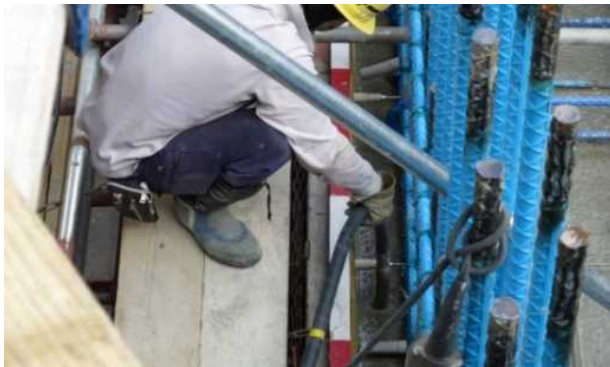
締固めによる表層品質の違いは、バイブレーターの挿入時間や深さの違いによるものと考えられた。この要因の1つとして、打設面が水平でないとバイブレーターの挿入深さや締固めの範囲が一定でなくなることが確認された。

写真6 かぶりバイブレーターによる締固

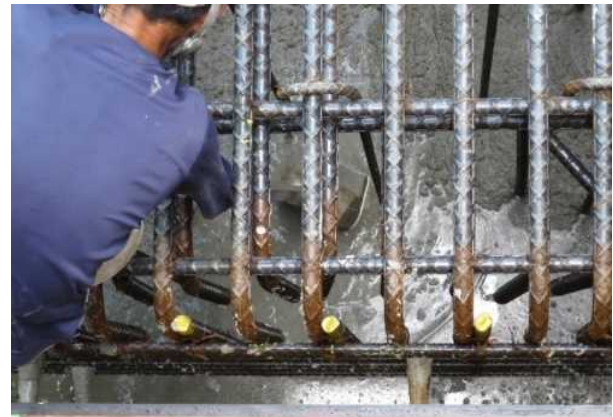
写真10 ブリーディング水の除去

しかしながら、フーチング部は打設面が広いことから、打ち重ね時間が長くなることで自沈しブリーディング水がでることや降雨が型枠面に溜まることがあったがこまめに除去することで砂すじの発生はあまり見られなかった。また、締固めの時にバイブレーターの引上げ速度が速い場合にも発生することから、ゆっくり引き上げることが重要である。

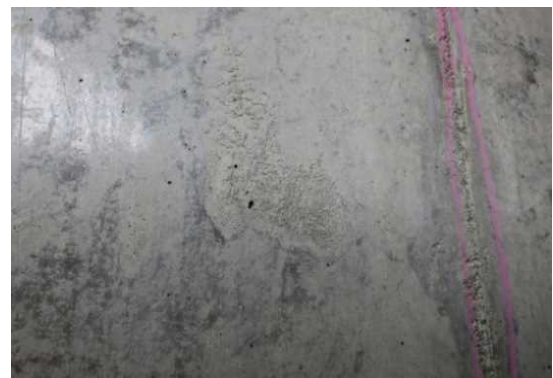
打設時に型枠に付着したモルタル分は、打ち上がる前に硬化して型枠についた異物となり、そのまま打設すると脱型時に砂すじ状の模様(写真11)ができることがあるため、付着したモルタル分はスポンジなどで拭き取る事が有効である。

写真11 砂すじの模様

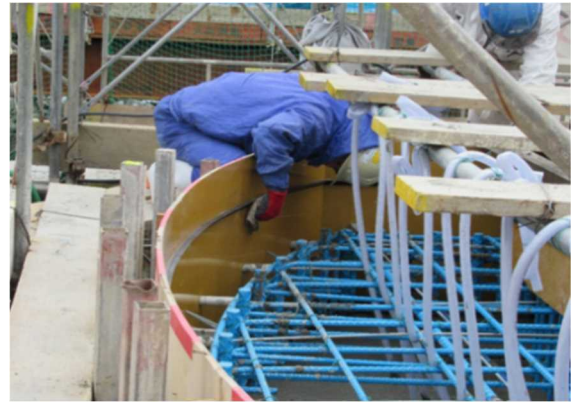
ただし、強く拭き取り過ぎると、剥離剤も拭き取ってしまう可能性があり、剥離剤が除去された型枠部分は気泡が残りやすくなるので注意が必要である。

写真12 モルタルの拭き取り状況

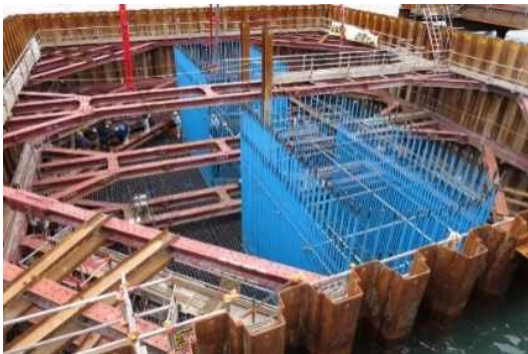
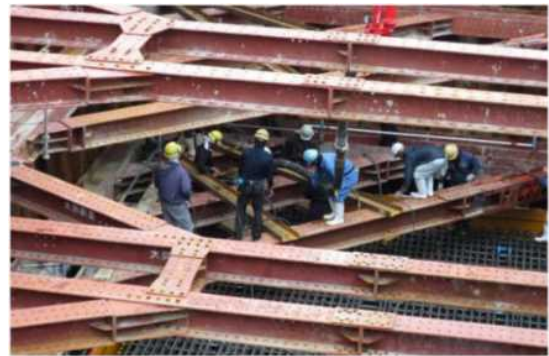
泡瀬架橋の下部工は、仮締切内での施工となり、切梁や火打ち梁が打設の支障となる。特に最大約1,600m<sup>3</sup>のコンクリート打設となるフーチングは横移動をさけるため、筒先の移動を多くする必要があるが、火打ち梁があることで下部への筒先挿入が困難となり、型枠から離れた箇所からの打込みや締固め間隔が確保できないことによる温度ひび割れや打ち重ね線状の模様が発生した。このことから打設前には十分な施工計画を立て、火打ち梁や切り梁下の打設方法を検討するとともに、設計段階から仮設材の配置等の配慮が重要であるとわかった。また、フーチング打設によく見られたが、ブリーディング水が型枠面へ流れ込み、かぶり部分の水量が多くなることから、耐久性の低い構造物となることがある。このことから型枠側を先に打設してブリーディング水を中央部で処理することによりかぶり部分の耐久性を確保できるのではないかと考える。

写真13 火打ち直下での施工(遠景)

写真14 火打ち直下での施工(近景)

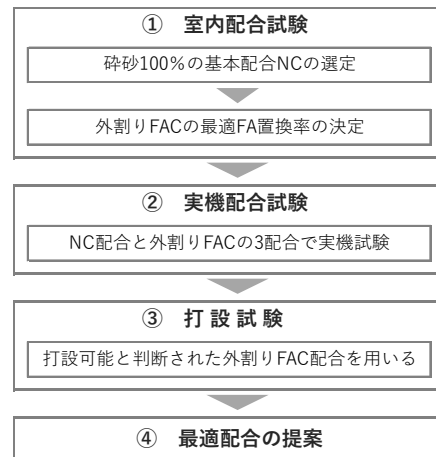
図-2 配合試験の流れ

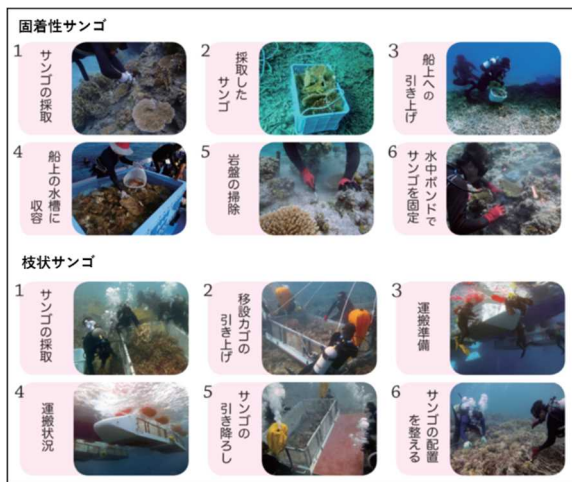
サンゴの種類により適切な移設方法も異なり基盤に固着する固着性サンゴであれば生育している基盤毎撤去を行い、移設先の基盤に水中ボンドを用いて固定を行い、基盤に固着しない枝状サンゴであれば移設先で枝状サンゴ同士を密接して移設し群集として波浪等の影響に耐えられるように移設を行うなど、サンゴ毎に異なる特性に対し移設後の生育や安定化に悪影響を及ぼさないように検討して実施を行っている。

## サング移設概念図

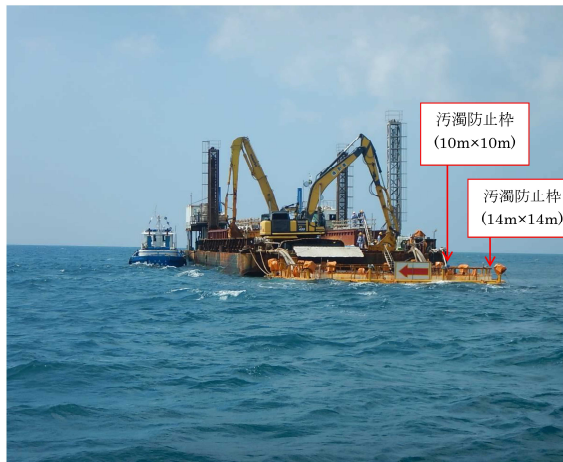
浚渫に当たり発生する水質汚濁への対策として浚渫施工箇所の周囲に汚濁防止柵を二重に展開し周辺海域への濁度流出を防止する対策を講じている。

(写真 汚濁防止枠 展張状況)

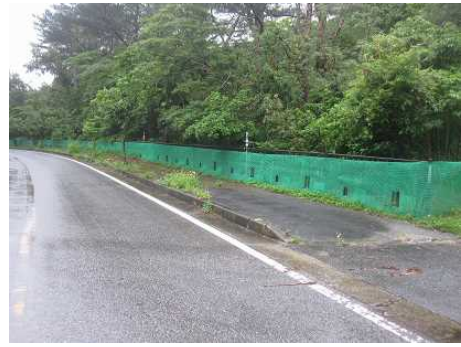
写真-3 クイナフェンス設置状況

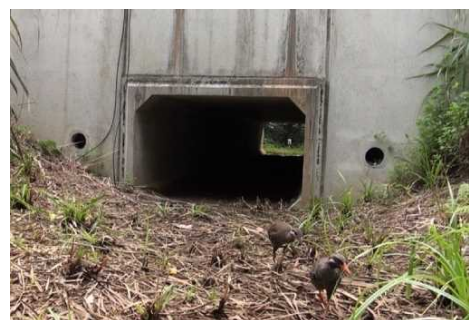
クイナフェンスは、ヤンバルクイナの道路進入対策として一定の効果が期待できる一方で、自由な行動を阻害する可能性がある。そのため、ヤンバルクイナの移動分断対策として、道路下を横断する函渠（クイナトンネル）を国道58号3.8Kp付近に設置した。（写真-5）

平成29年の調査ではクイナトンネル周辺で751個体が確認され、うち、358個体（約48%）のクイナトンネルの利用が確認された。

写真-5 クイナトンネル設置及びクイナの利用状況

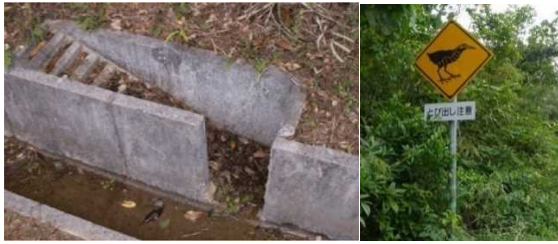
その他の対策として、道路側溝にヤンバルクイナの雛やその他小動物が落下した場合に、側溝から脱出できるようにスロープのついた小動物保護型側溝の設置や、ドライバーの注意喚起としてクイナ標識も設置している。

写真-6 小動物保護型側溝(左)のクイナ標識(右)設置状況

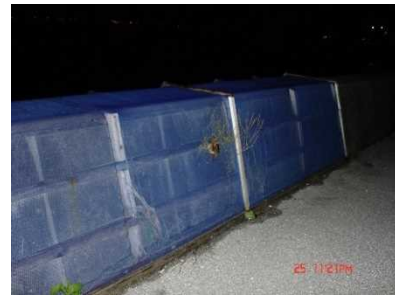
写真-8 カニ渡りネットの設置状況

オカガニ等の海岸部と内陸部の移動阻害対策として、カニが護岸を登れるようにするカニ渡りネットや、カニさんトンネルへの誘導機能も持つ護岸スリットを設置した。（写真-8）（写真-9）

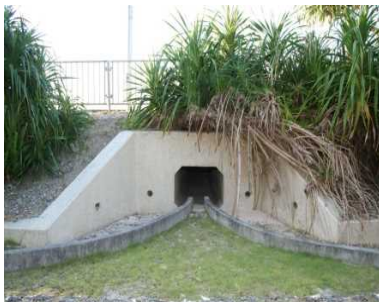
カニさんトンネルは、陸生甲殻類の生態を考慮した、誘導壁を設置しており、カニ・オカヤドカリ類等の利用を促した構造としている。（写真-7）

写真-7 カニさんトンネルの設置状況

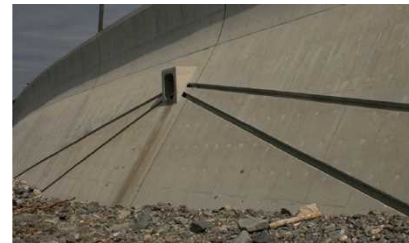
写真-9 護岸スリットの設置状況

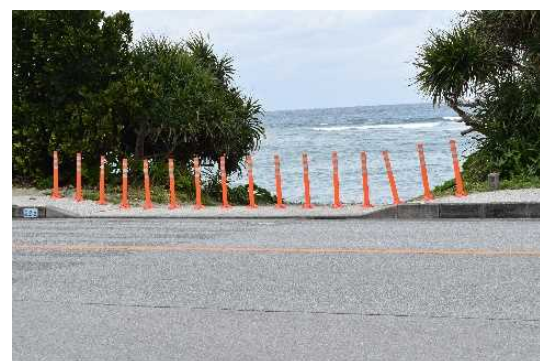
道路進入防止対策として海岸開口部で砂浜と道路が連続している箇所には、ソフトポールを設置した。また、護岸が砂に埋もれ、砂浜と道路が連続している箇所には、ネットフェンス及び植栽を設置した。（写真-10）（写真-11）

写真-10 ソフトポールの設置状況

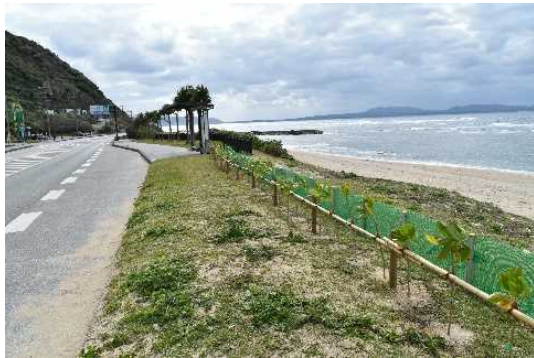
写真-11 ネットフェンス及び植栽

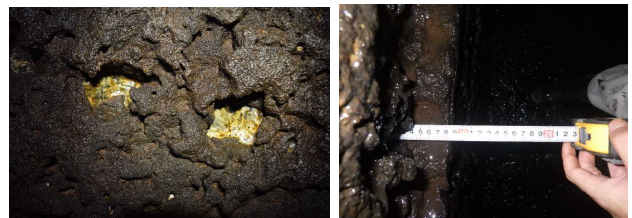
図-2 劣化状況写真

安波ダムでは平成26年度に総合点検を実施しており、点検時に減勢水槽の劣化具合について専門家より指摘を受けている。減勢水槽の劣化具合としては側壁の水位以下部分で全体的にあらたな侵食が進み、覆工コンクリートが土質化している部分などが確認された。（図-2）

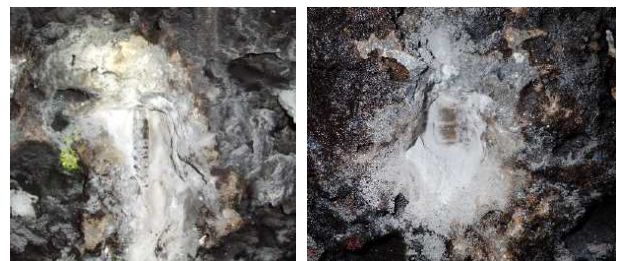
図-5 鉄筋調査写真

鉄筋のかぶり厚さは約10cmで、目視及び自然電位法による探查の結果、鉄筋に腐食は確認できず、鉄筋はコンクリートと密着していた。(図-5)

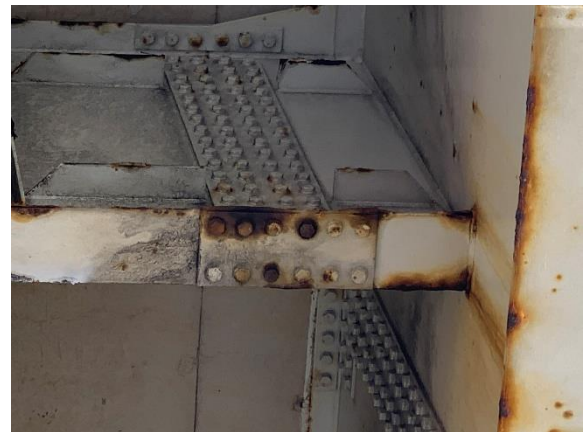
鋼橋の防食弱点部の1つとして、写真1.1に示すようなボルト添接部や桁部材の角部などがあげられる。現状の補修工法は、錆除去を行ったうえで、再塗装を行う方法が一般的となっている。しかし、ボルト添接部や桁部材の角部はケレンによる錆除去が困難である。その結果、残存した錆を起点として、塗膜の早期再劣化と母材の腐食減肉が生じやすい。そこで本研究では、鋼橋のボルト添接部と部材角部を主な対象として、現行の錆除去基準の1種ケレンと2種ケレン、それと筆者らの既往研究<sup>1)</sup>で錆面上の防食性能として期待されているアルミナCS施工の3種類を用いて、ケレンによる残存錆がどの部分に発生するのかを明らかにすることを目的とした。

写真 1.1 腐食した鋼桁の例 (桁下から視点)

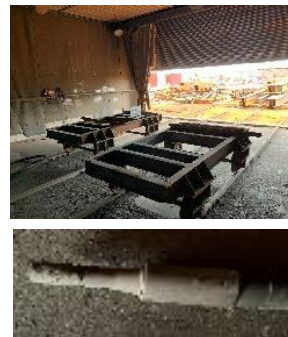
ケレンには塗膜劣化の程度と発生錆や腐食有無により、1種ケレンから4種ケレン方法の4種類に分類されている。本研究では1種ケレンには写真2.1に示すブラスト処理工法を用いる。本ケレンは設備の整った工場での作業が主流であり、効率的で適用範囲も広く、除錆度、表面粗さなど任意な表面状態にすることができる<sup>1)</sup>。現場で行う際にはブラスト研削材の飛散防止対策と研削材を回収するバキューム器具などの大掛かりな設備が必要となる。2種ケレンには写真2.2に示す動力工具処理工法を用いる。この動力工具による素地調整は、電動機または圧縮空気によって駆動する工具を用いて、鋼材面の錆や塗膜などを除去する方法であり、工具には除錆、塗膜の目粗し、狭隘部の処理など目的によって様々な種類がある。<sup>2)</sup>表1に1種ケレンと2種ケレンに分類されている処理工法と特徴と共に、本試験で使用した器具を表1に示す。

写真 2.1 ブラスト処理

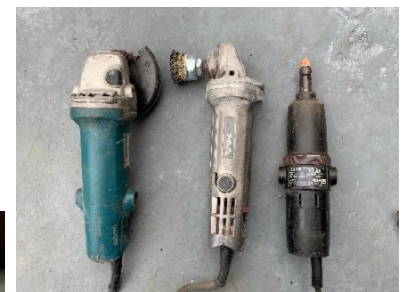
写真 2.2 2種ケレン工具

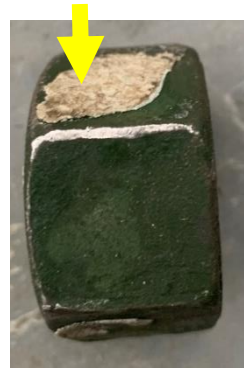
写真 4.1 ナット

写真 4.1、写真 4.2 および写真 4.3 にブラスト処理後の残存錆の状況を矢視で示す。残存錆の箇所はノズルが入らなかった角部のナット側面、添接板周辺、座金側面であった。また、ナット部にはウェブ面の影響で施工中に目視しづらい面に塗装が残った。

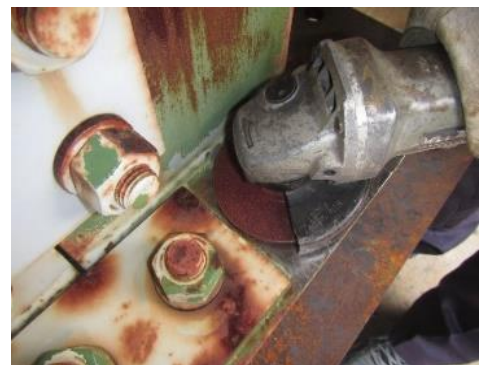
写真 4.6 ディスクサンダーの角部ケレンの様子

本実験結果から、どのケレン方法も L 型試験体の角部の除錆ができなかった。原因としては、写真 4.6 のようにウェブ面の影響による目視が難しい面にケレ

ン工具が届いてない。今後は、この角部の残存錆を許容しながら、無機相当の亜鉛皮膜の形成による犠牲防食効果の高い CS 施工を適用し、残存錆面上の防食性能を評価する。

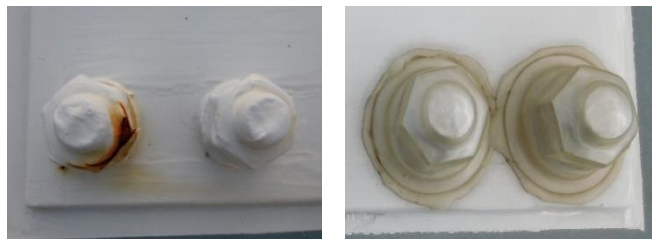
写真6 上フランジ上面 (2020年11月)

写真6に上フランジ上面の2020年11月時点の外観を示す。透明型防錆キャップを施工していないボルトで、ナット角部より腐食が発生していた。一方で、透明型防錆キャップを施工したボルトにおいては、腐食は発生していなかった。

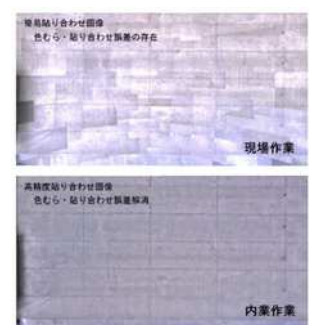
図 2 貼り合せ画像

構造物表面を撮影し、その画像を専用ソフトで解析することにより、ひび割れ等の外観変状を検出する技術である。図 1 に示す電動雲台付きの高解像度カメラを PC で自動操作することによりコンクリート面の撮影を行う。撮影時間は、85 m<sup>2</sup> (12.7 m×6.7m) のコンクリート床版下面で 20～30 分程度。(撮影枚数：144 枚) 撮影された画像をシステムで貼り合わせることで、1 枚の超高精細画像とし、その画像をもとにひび割れの自動検出を実施する。(図 2) ひび割れ幅については、0.2 mm 幅以上を自動で検出することが可能である。

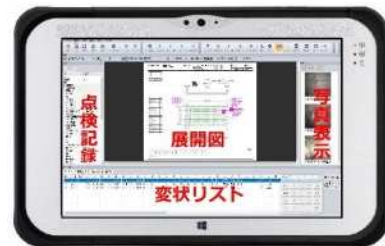
図10 点検タブレット

点検タブレットとは、従来の紙ベース型の現場野帳の代替として、対象橋梁の過年度点検情報（点検基図・変状情報等）をインストールした点検タブレット（図10）を現場で活用するものである。これにより、現場にて変状箇所の登録、点検結果の入力が可能となり、点検作業、報告書作成業務の効率化を図るものである。

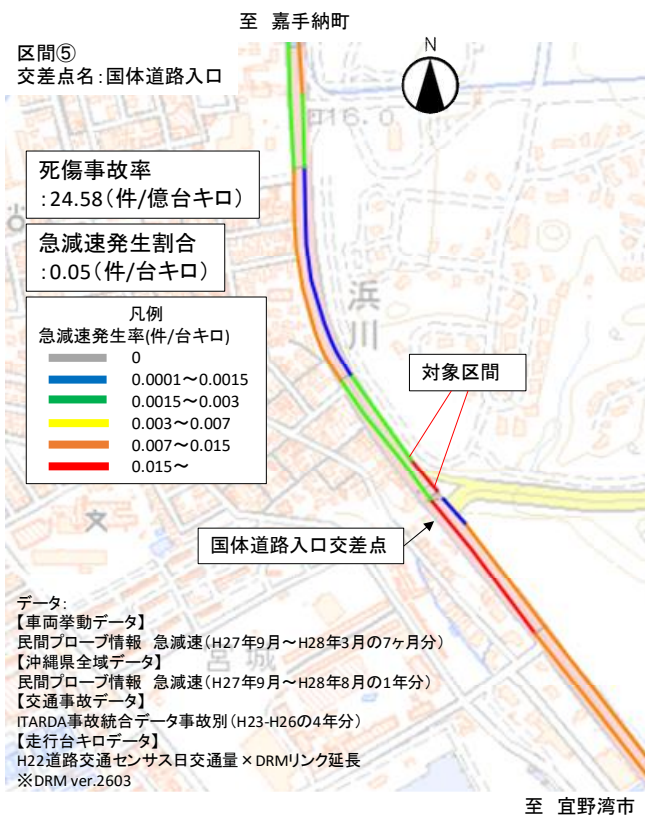
図-8 DRM区間別の分析結果

箇所抽出の際に、分析を行ったDRM区間毎の急ブレーキ発生割合、事故発生割合は図-8のようになっており、区間全体としての傾向を把握することは可能であるが、対策を実施すべき箇所の特定を行うためにはより詳細な位置の把握が求められる。

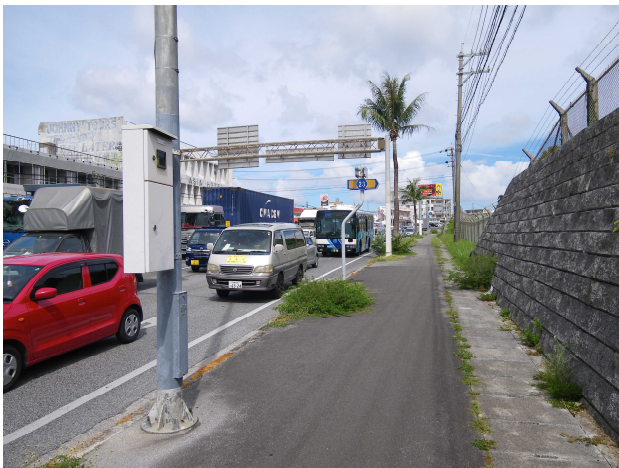
図-13 長い滞留写真

現地確認の結果、交通量が多く、信号による滞留は長い傾向(図-13、14)や、1kmほど続く下り勾配となっており、速度が出やすい環境(図-15)が見られた。

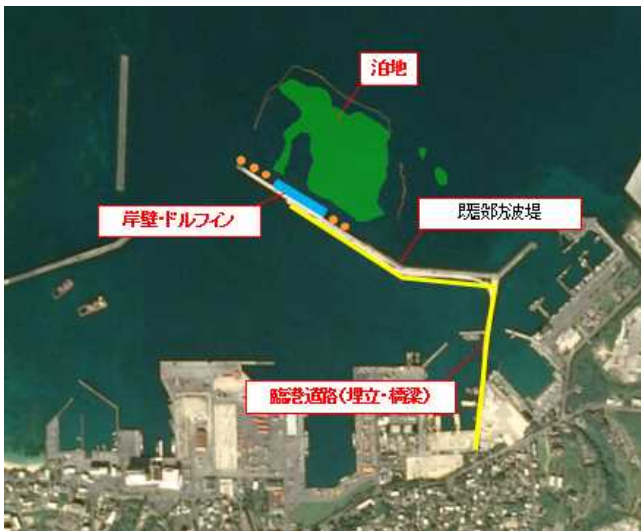
図-3 平良港国際クルーズ拠点整備事業概要図

平良港の既設岸壁では大型クルーズ船の接岸が出来ないため、急増するクルーズ船の寄港に対応するために新たな岸壁の整備が必要となった。新たな岸壁は、寄港が見込まれる大型クルーズ船に対応できる岸壁及び回頭水域を確保できる場所を検討した結果、漲水地区の防波堤北外側に岸壁を整備し、その前面は必要な水深を確保する為、航路・泊地の浚渫を行うこととした。また、その背後に岸壁から陸上の一般道路へアクセスする臨港道路を計画した。

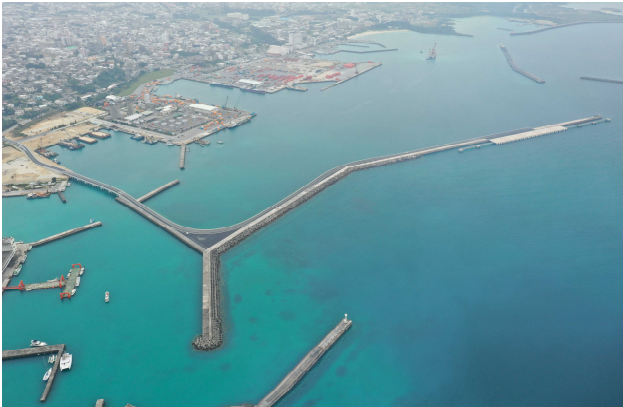
図-5 完成した施設全景

橋梁部は、臨港道路埋立部と陸上部の海上132m区間に連絡橋を架ける工事である。陸上部では場所打杭・橋台の施工を行い、海上部では橋脚杭を打設し、その上に橋脚コンクリートを製作し橋脚を設置した。その後、工場で製作したPC桁を架設し、地覆コンクリートを打設し、渡版を設置し、アスファルト舗装を行った。

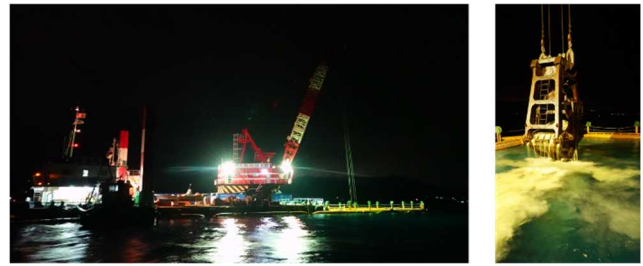
写真5 夜間浚渫状況

泊地浚渫は、約50,000m<sup>3</sup>の浚渫を行うこととし、昨年度までに約半分に当たる約25,000m<sup>3</sup>の浚渫を完了した。なお、施工にあたっては定期フェリー等の運航に支障とならないよう、夜間施工を行っている。今年度も引き続き施工を行うこととしている。

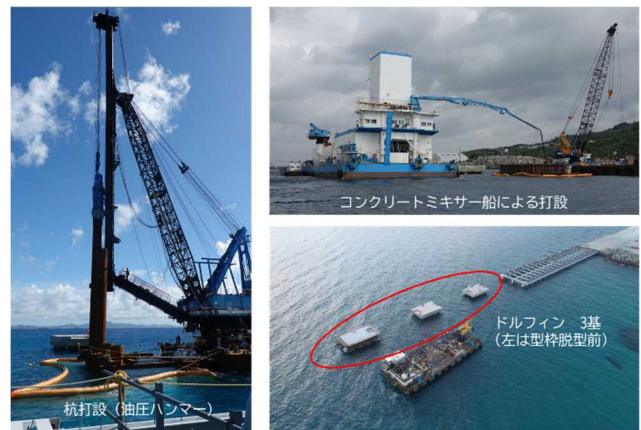
写真6 ドルフィン施工状況

新設岸壁部200mのうち、100mは係船するためのドルフィン3基で構成する。ドルフィンの施工としては鋼管杭φ1200を12本打設し、上部工(RC)をコンクリートミキサー船から打設するものである。杭打設にあたっては導杭を現場対応で設置し施工精度確保を行ったことや、適切な打ち止め管理を行うとともに騒音・振動の各基準も満足するよう配慮しながら施工し、R2.3月をもって3基完成させた。

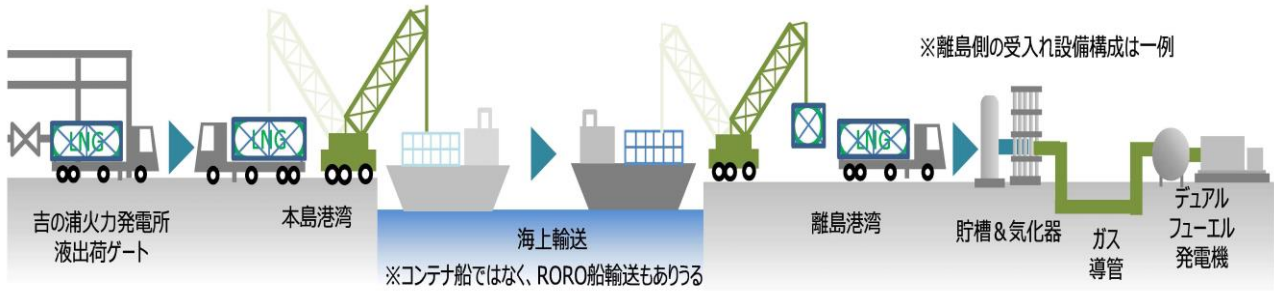
図-7 タンクコンテナを用いた離島へのLNG輸送スキーム（想定案）

通常、LNGを海上輸送する場合はLNGタンカーが用いられるが、需要量が限定されている小規模離島へのタンカー輸送は採算面の課題が大きい。そのため経済性に配慮した小ロットでの輸送方法の確立が不可欠となっている。そこで、沖縄総合事務局（以下「当局」という。）において、本島から宮古島へのLNG海上輸送をモデルケースとして、タンクコンテナにより沖縄管内の離島に小規模でLNGを海上輸送するにあたり、規制上の課題を議論するための検討会を開催した。検討会は、当局開発建設部、第十一管区海上保安本部、経済産業省那覇産業保安監督事務所、沖縄県土木建設部港湾課、沖縄県商工労働部産業政策課、那覇港管理組合、宮古島市、沖縄電力株式会社、日本郵船株式会社の各担当により構成されている。第1回は2020年1月20日、第2回は同年2月17日に実施しており、規制上の課題を抽出・整理した<sup>3)</sup>。第3回を3月24日に実施し、最終的な取りまとめを行う予定であったが、新型コロナウイルス感染拡大防止のため中止となり、当局より取りまとめ案を各構成員に説明し、承諾を得ることで検討会に代えることとした。取りまとめた内容については、令和2年9月にプレスリリースし、現在、ホームページ上で公開している（表1）。

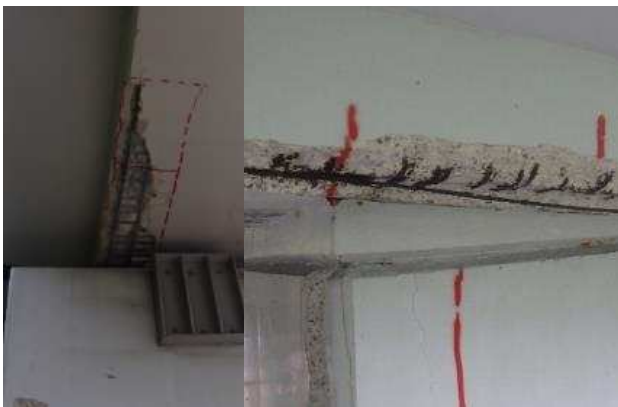
図-1 幸喜橋(中央径間：非合成鈹桁部)

本工事は、沖縄自動車道北部区間に位置する幸喜橋の床版取替工事である。本橋は、許田 IC 内の国道 58 号線を跨ぐランプ橋で、沖縄本島西海岸の海岸線近くに位置し、飛来塩分の多い厳しい腐食環境にて供用されている。また、建設時に十分に除塩処理がされていない海砂をコンクリート材料として使用したため、塩害による著しい劣化が生じている(図-1)。このことから、本橋鋼桁部の床版取替及び RC 床版橋部の上部工更新工事を行うことになった。また、取替後の橋梁型式は、中央径間が非合成鈹桁、側径間は起・終点側共にプレテンション方式 PC4 径間連結中空床版橋である。また、コスト低減及び工期短縮の観点から SCBR 工法が採用された。本稿では、幸喜橋の施工について報告する。

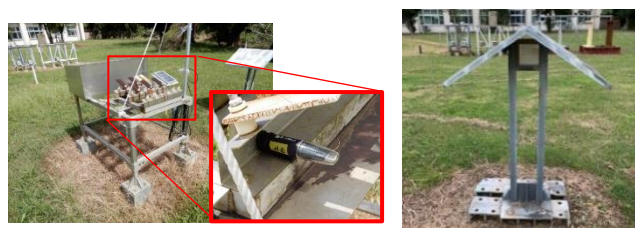
本研究では腐食環境調査として、温湿度、濡れ時間割合、飛来塩分量および風向風速を計測した。

(a) 温湿度ロガー

(b) ドライガーゼ

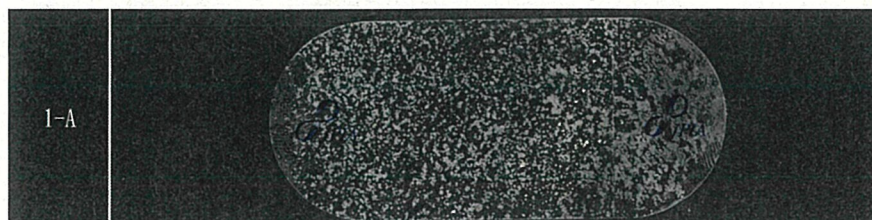
図10 白亜化結果（1-A）

1-Aは2.5等級で前回から白亜化が進行していない、上塗で使用したポリウレタン樹脂系の耐候性が、他の4つの仕様より劣っていると考えられる。
