土木学会西部支部沖縄会

# 第 7 回 技術研究発表会

2018 年 1 月 24 日（水）

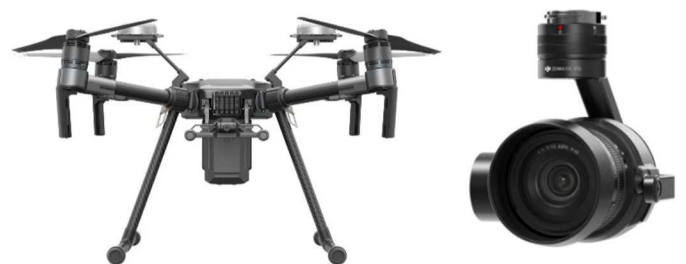
図-1 使用したドローン (MATRICE 210 RTK)

このドローンは, DJI 社がインフラ点検用に開発したドローンで橋梁の下面においても, カメラを上向きにも設置することが可能で, 離島架橋の下面部分の撮影が出来る。また, GPS が利用出来ない桁下などの範囲においても, 測量用に開発された RTK を装着することで, ドローンの位置情報が正確に認識でき, 安定的な飛行が可能で最適な機種であると判断した。使用した機種を以下に示す。(図-1 参照)

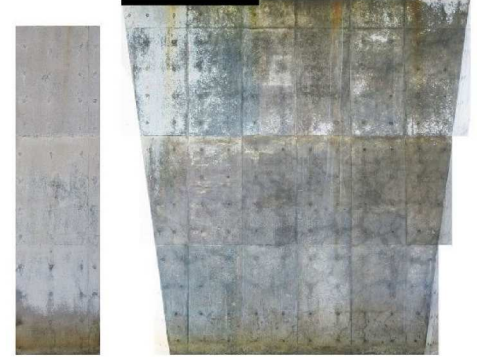
図-3 ドローンによる撮影画像

撮影箇所は、A 大橋の P3 橋脚、P8-P9 径間の上部工の下面を対象として撮影した。（図-3 参照）

橋脚のひび割れについては、撮影画像により、点検の結果とほぼ同程度の結果が得られた。しかしながら、上部工に関しては、ひび割れ幅が 0.1 mm以下と小さく、撮影画像からは算出することができなかった。

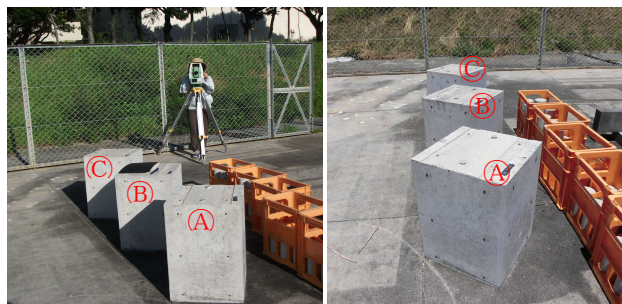
写真-2 調査様子

本試験の方法として、最初にモニタリングの基本である目視観察による方法を用いた。その後、コンクリート供試体表面にひび割れが発生した場合に、KUMONOSによる観察を実施した。写真-2に調査様子を表す。

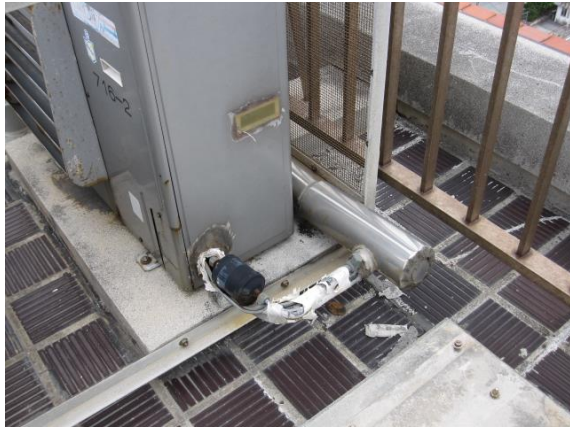
図 6 鳥害とみられる冷媒管

機器の点検は長寿命化だけでなく、能力や省エネといった点からも非常に重要である。この事例では、空調用の室外機の冷媒管に鳥害とみられるあとがあり、冷媒管が剥き出しになっていた（図 6 参照）。保温材がはがれているため、冷却機能の低下が予想された。

対策として施設管理者が冷媒管を保温材で覆う修繕を行った。これにより、性能が上がり、無駄な電気の使用が抑えられたと考えられる。

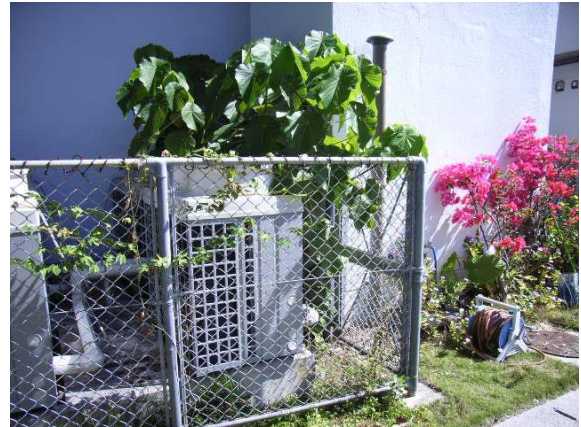
図 8 草木が生い茂っている屋外機

空調用の室外機置き場に草木が生い茂っている状態であった（図 8 参照）。空気の流れが遮られることによる熱交換効率の低下だけでなく、故障の原因ともなりえるため、除草を行うよう指導した。

このような状態にならないように、日頃から除草等の植栽管理が必要である。また、草木だけでなく物を近くに置いていても効率が低下するため、周りの整理も大事である。

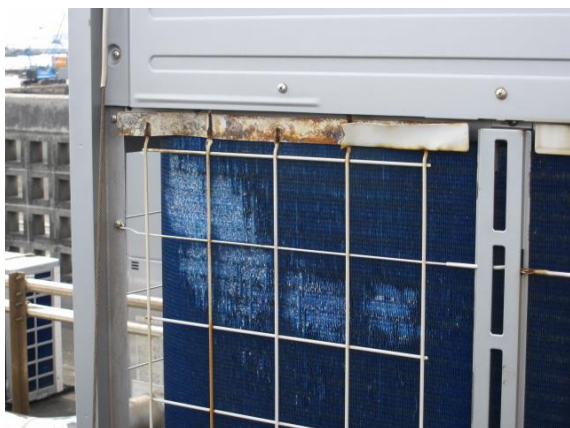
図 7 室外機

屋上に設置された室外機のフィンに錆の発生や汚れが見られた（図 7 参照）。フィンに錆や汚れがあると機能が低下する。ここでは、日頃から定期的に室外機の水洗いをすることにより、錆や汚れを落として劣化及び機能低下の防止を行うように指導した。

沖縄は高い山もなく海岸に近い場所が多いため、塩害の影響が大きい。そのため、購入するときには耐錆仕様の製品を選ぶなどの考慮が必要になってくる。

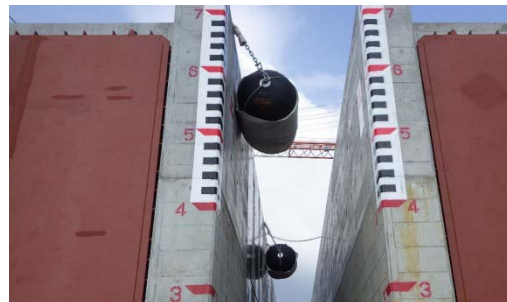
写真 12. 空気式防舷材敷設状況

ワイヤーの破断などに対しては、過剰な張力が作用することを防ぐためにガイドローラーやロープガイドを設置することで、カルバートの横移動や旋回を抑制しつつ水平の状態を保てるようにし、空気式防舷材を側面に設置することで引出時の横ずれ時のカルバート同士、FD との接触を避けるように対策をしている。

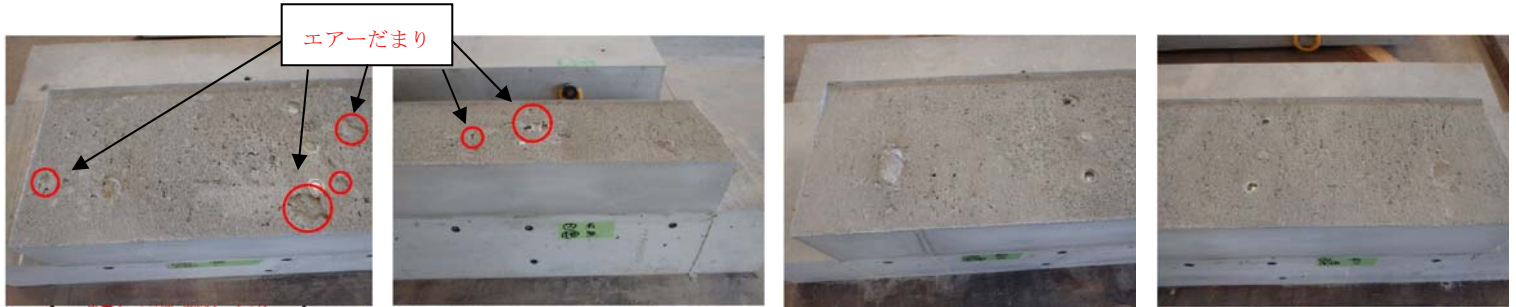
図-8 試験体 A1 接合面

1 回目の試験施工の結果を以下に記す。注入完了後、プレキャスト壁高欄を接合部の断面で切り離し充填状況（図-8，図-9，図-10，図-11）を確認すると、試験体 A1，A2 において一部エアードマリーが見られたが、試験体 B1，B2 には見られなかった。これより排出ホースの高さ分の注入圧が充填性に影響したと考えられる。また、隙間テープによる差はなかった。なお、1 回目の試験施工での課題として、排出ホースを設置した方がプレキャスト壁高欄とモルタルとの接合面の充填状況が良かったが、モルタル排出完了後、硬化前に排出ホースを抜いてモルタルを充填する必要があるため排出ホースの設置方法を改良する必要がある。同様に注入口からのモルタル漏れ対策も併せて改良する必要があることが判明した。

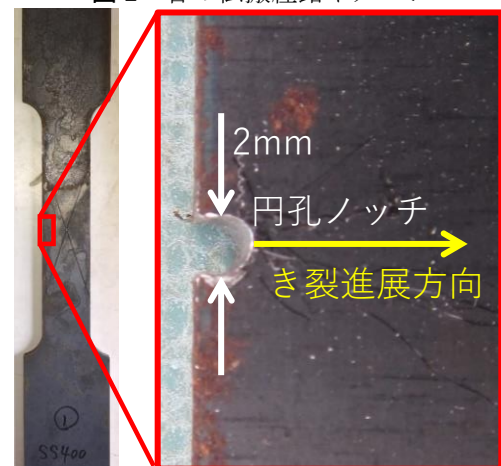
図3 き裂進展試験体概要

試験体を図3に示す。一号試験片のエッジ部に円孔状のノッチを入れ、繰返し引張荷重を载荷させることで疲労き裂を発生・進展させた。疲労試験は、定期的に試験機を停止し、き裂の発生・進展時の音伝播特性の変化の計測を行った。なお、破断後にき裂寸法が確認できるよう、各き裂長さにおいてピーチマーク载荷を行
