第9回 土木学会西部支部沖縄会

技術研究発表会

2020年1月8日

発表プログラム

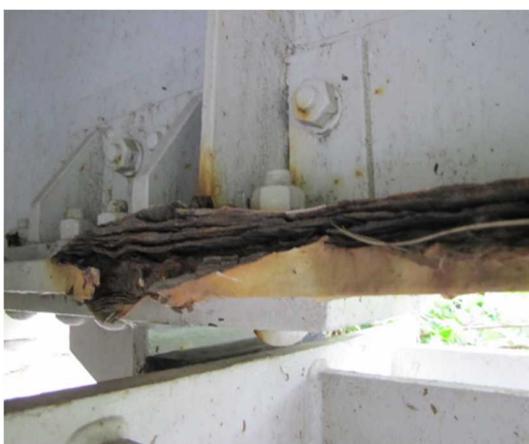
写真2 主桁下フランジ部の腐食

平成 25 年度に本橋の橋梁点検を実施した結果、主桁の腐食や床版のうき等が確認され、健全度Ⅲ相当（H25 時点の基準ではD区分、5 年程度以内に対策が必要）と判定されていた。

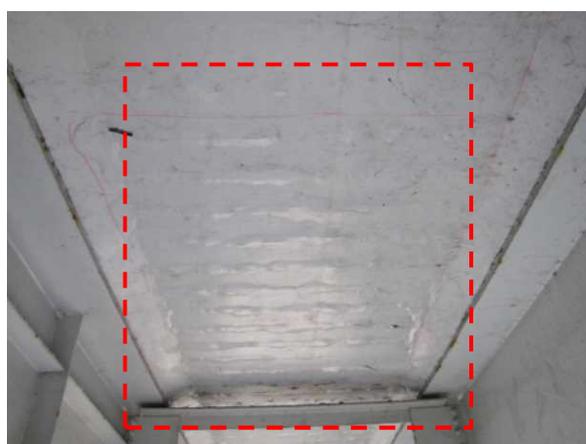
写真3 床版補強材のうき

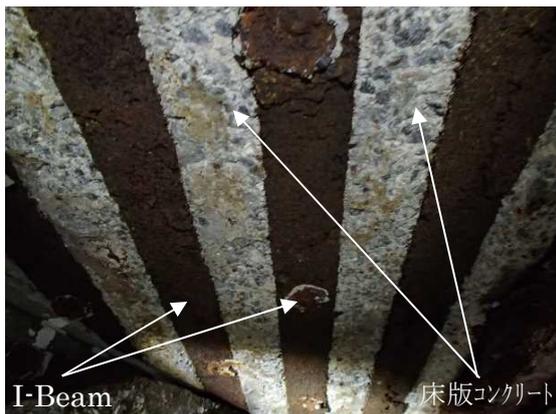
さらに、鋼材の腐食状況を調査した結果、部分的な腐食が認められる軽微なものであったが、グレーチング床版 I-Beam の腐食状況を確認したところ、断面欠損が著しく最大 3 mm の腐食量を確認した。

腐食の原因としては、伸縮装置部からの漏水がグレーチング床版 I-Beam の腐食原因と推察した。

写真4 グレーチング床版 I-Beam の腐食状況

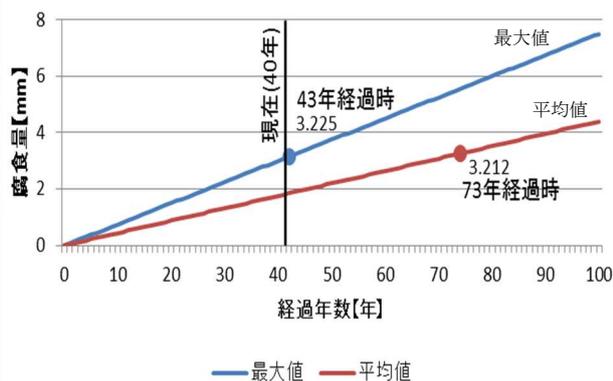
本橋の経過年数と腐食量から腐食速度を推定した結果、腐食量が 3.2mm 以上となった場合、曲げ応力度は許容値を超えることとなり、最大腐食箇所は約 3 年後、平均腐食量に対しては約 33 年後に同許容値を超えるため、床版補強工や取換え工等の対策が必要となる。

図3 グレーチング床版 I-Beam の腐食速度

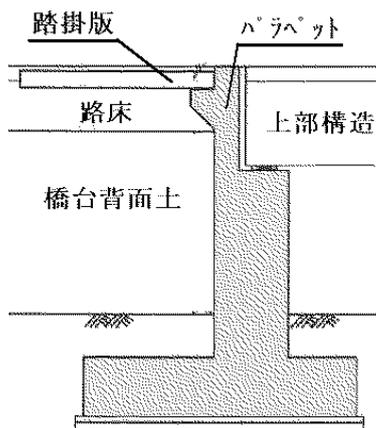
図6 逆 T 式橋台例（直接基礎）

遊間は、上部構造と橋台パラペット部が衝突しないようにするため必要なものであり、遊間が不足している場合、地震時において上部構造とパラペットが衝突し、パラペット部が破壊に至る恐れがある。

沖縄自動車道を跨ぐ本橋の重要度は B 種であり、耐震性能 2（地震による損傷が限定的なものに留まり、橋としての機能回復が速やかに行える性能）の確保が必要であるが、橋台パラペット部が破壊に至った場合、橋自体が落橋する恐れがある。

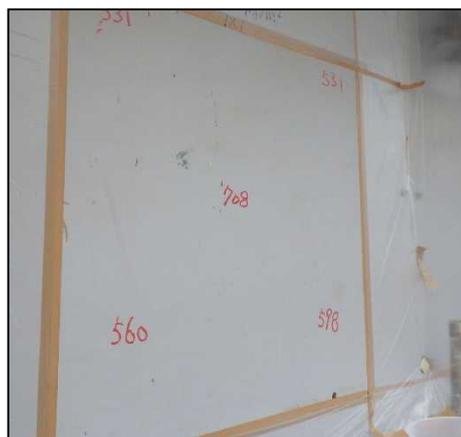
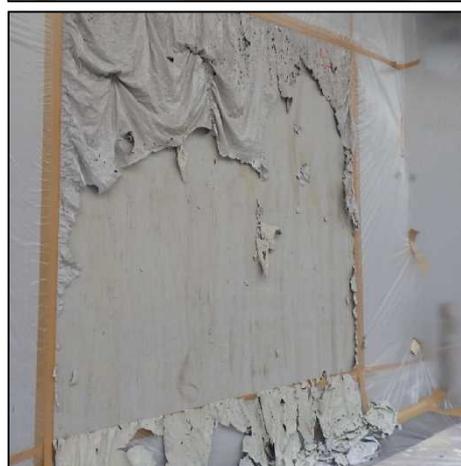
本橋の塗装履歴によると昭和57年および昭和62年に塗装工事が行われ、その際、鉛系錆止めやタールエポキシ樹脂塗料が使用されていた。平成7年の塗装工事の際には、全鋼材面の塗替えを実施しているものの、鉛含有塗膜の除去は行われていない状況であったことから、同塗膜カスの飛散防止のため、動力工具等ではなく塗膜剥離剤を用いて既設塗膜の除去を行った。

写真8 上段：剥離剤塗布前
下段：剥離剤塗布後

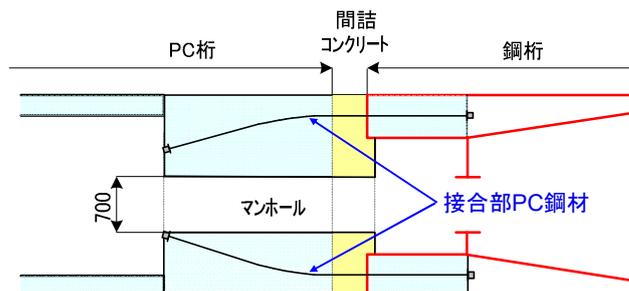
図-1 接合部の概要(PC鋼材)

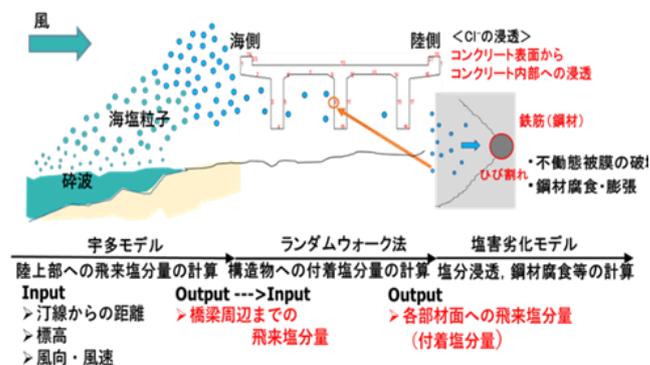
本手法では, 宇多モデル³⁾で求めた構造物(最も海側の地覆)に到達した飛来塩分を粒子拡散手法³⁾により部位・部材毎の値に比率分配することができ

る. このため, 部位・部材毎に異なる塩害劣化を評価することが可能である. また, 表面被覆工法や断面修復工法など補修を行った場合の劣化予測も可能である.

図-2 解析手法の概念図

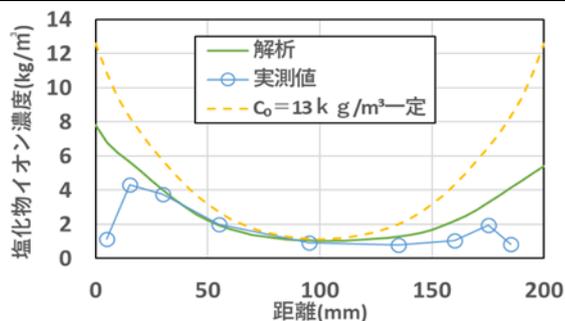
図-3 29年後の塩化物イオン濃度分布 (G5 桁)

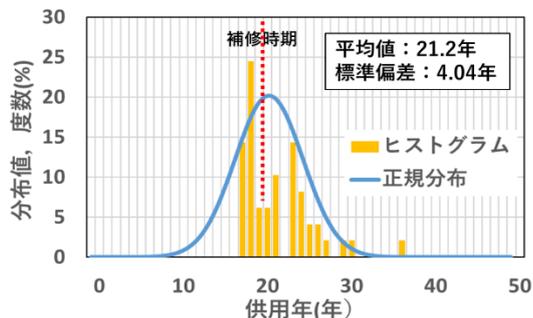
図-4に発錆限界濃度を2.2kg/m³と設定した場合の全主桁面の発錆時期を示す。また、平均値(21.2年)、標準偏差(4.04年)から求めた正規分布も示した。これより供用から20年後の表面被覆工法施工時には、約51%の面で腐食が始まっており、表面被覆工法の補修効果がなく再劣化したことを計算結果より表すことができた。

図-4 発錆時期のヒストグラム

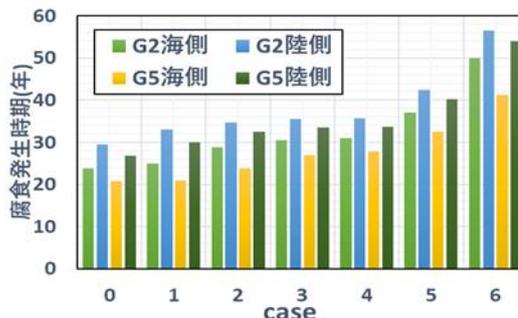
次にG2, G5桁に対して補修時期の検討を行った。表-3に検討ケースを示す。本研究では、表面被覆工法を選定し、補修材の耐用年数は10年とした。図-5に全ケースの発錆時期の比較を示す。この結果より、発錆時期は、補修時期や補修回数を検討することで、遅らせることが可能であることがわかる。従って、補修材の耐用年数に対して補修時期を検討することが重要である。

図-5 腐食発錆時期の解析結果

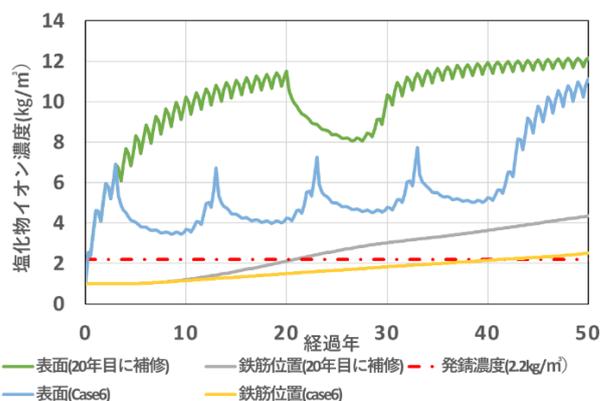
図-6にCase6および実際の補修時期のコンクリート表面と鉄筋位置での塩化物イオン濃度の経時変化を示す。図より、鉄筋腐食に必要な塩分が浸透する前に補修時期を設定することで、長期の耐久性確保が可能であることがわかる。

図-6 Case6と実際の補修時期の塩化物イオン濃度の経時変化

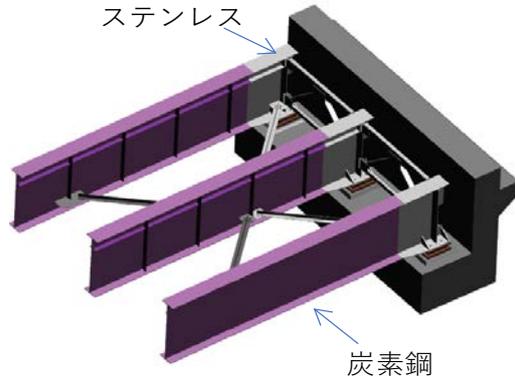
近年，社会資本においては，ライフサイクルコスト削減に対する要求が高まっている．そこで，耐久性，耐食性に優れているステンレス鋼を鋼橋に適用した場合を考える．ステンレス鋼は一般的な炭素鋼と比較し高価であり，鋼橋全てにステンレス鋼を適用すれば，建設コストが増加する．一方，鋼橋の腐食は桁中央部に比べ，桁端部など特定の部位で進行することが多いため，図1に示すように鋼橋桁端部だけにステンレス鋼を適用することで，コストの増加も抑えられ，耐久性・耐食性に優れた鋼橋が実現できると考えられる．このような構造を考えた場合，ステンレス鋼と炭素鋼の接合部は防食性を考慮し溶接接合が適していると考えられるが，ステンレス鋼と炭素鋼を溶接した場合の力学的特性は十分に明らかとなっていない．

図1. 桁端部へステンレス鋼の適用

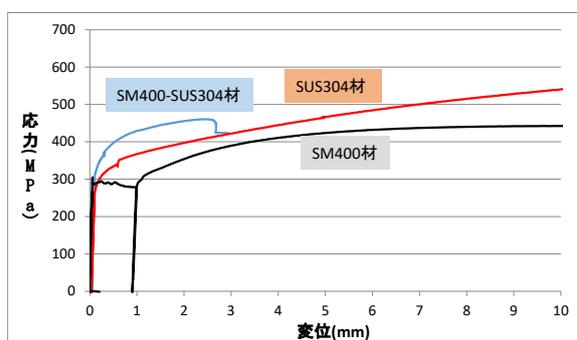
図 7, 図 8 に引張試験結果を示す. 図の横軸は変位計の伸び, 縦軸は公称応力を示している. 図中には事前に実施したステンレス鋼及び炭素鋼の単一材での試験結果も併せて示す. 単一材の試験結果と比較すると, ステンレス鋼-炭素鋼の突き合わせ溶接継手では, 炭素鋼で見られるような明確な降伏は生じず, ステンレス鋼に近い挙動を示した. 伸びについて比較すると, 単一材では炭素鋼と比較してステンレス鋼の方が, 大きな伸びを生じており, 特に SUS304 で顕著な伸びが生じていた. 突き合わせ溶接継手では単一材の炭素鋼, ステンレス鋼に比べて半分程度の伸びで破断した. また, 突き合わせ溶接継手の引張強度は単一材の炭素鋼と同程度であることが分かる.

図 7 応力-変位曲線の例 (SM400-SUS304)

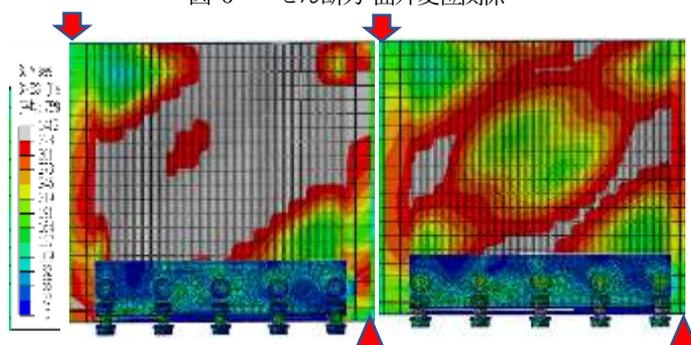
図7 von Mises 応力分布図(左:軸力 45kN, 右:軸力 135kN)

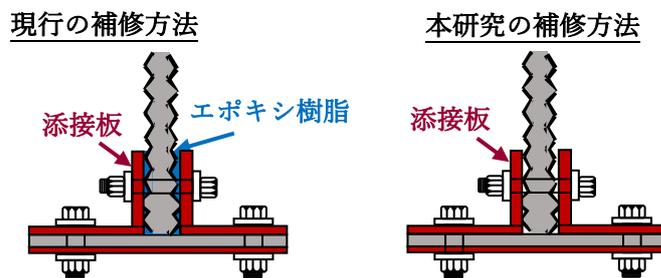
一般的に、鋼橋における劣化現象として腐食損傷が挙げられる。腐食損傷は桁端部での発生が多く、損傷の状況に応じて、断面欠損や破断が生じ、鋼橋の耐力が低下することが懸念されている。腐食箇所への補修法として、図1の当て板ボルト補修法が挙げられる。現行では、錆除去としての二種ケレンや減少した板厚への金属パテ等を施し、当て板との接触表面を平滑化することが求められる。しかしながら、平滑化の作業には手間を要する場合がある。平滑処理を施すことなく補修効果が得られれば、効果的かつ効率的な補修を行うことが可能となるが、腐食凹凸面に対するすべり耐力の定量的な評価は十分に行われていない。

図1 当て板ボルト補修法

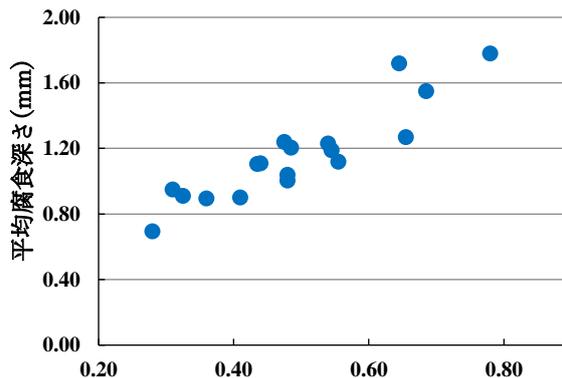
試験体に使用した腐食材は、実橋梁から採取した鋼材(SMA490Y 公称板厚 9mm)である。腐食材表面の凹凸度を評価するためにレーザー変位計を用いて腐食表面を 2mm 間隔で計測を実施した。なお、腐食深さは計測値の最大値から腐食表面までの距離の差と定義した。使用したレーザー変位計を写真1、性能を表1に示す。図2に本研究で用いた腐食材の腐食凹凸度の関係を示す。このグラフより平均腐食深さが大きくなるに伴い、腐食凹凸度が増加することが確認できる。なお、腐食凹凸度は腐食深さの相対度数(%)のバラつきである。腐食凹凸度に応じてバラつきの範囲が異なる。これらの異なるバラつきの範囲を腐食凹凸度と定義する。例として、腐食凹凸度が異なる試験体とコンター図を図3に示す。

図2 腐食凹凸度

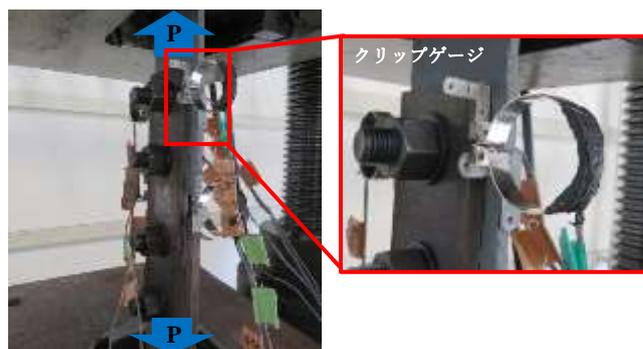
写真2 相対変位の計測箇所

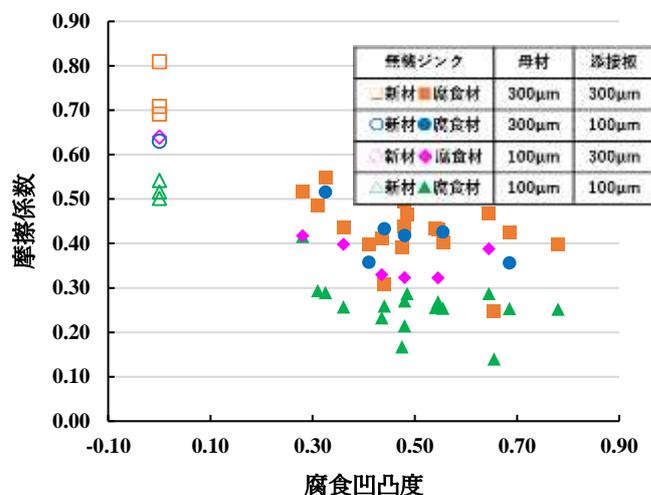
図6は摩擦係数-腐食凹凸度の結果を示す.結果より,腐食凹凸面に対し,腐食凹凸度の増加に伴い,摩擦係数が低下する傾向が確認できた.この理由としては,腐食凹凸度の増加に伴い,腐食面と添接板の接触箇所が減少しているため,このような結果になったのではないかと考えられる.

図6 摩擦係数-腐食凹凸度

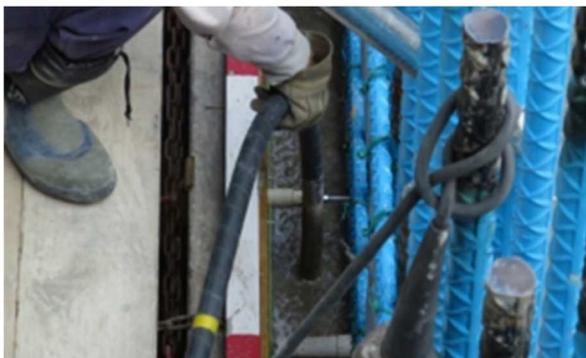
本橋はかぶり厚が最大90mmと厚く、かぶり箇所にもバイブレーターを挿入して締め固めをおこない、追って再振動をかける等、表層付近を緻密とすることに重点を置いていた。また、本試行では1リフトの打設量が多いことから、2班以上での施工が主であった。班が違えば施工の熟練度にも差がみられ、また、長時間に亘る施工の疲れからか、打設終盤にかけてバイブレーター施工の集中力が乱れているように感じた。その後の目視評価では、天場付近に沈みひび割れや表面気泡が認められたことから、施工が表層品質に現れる結果となった。

写真6 かぶり箇所の締め固め

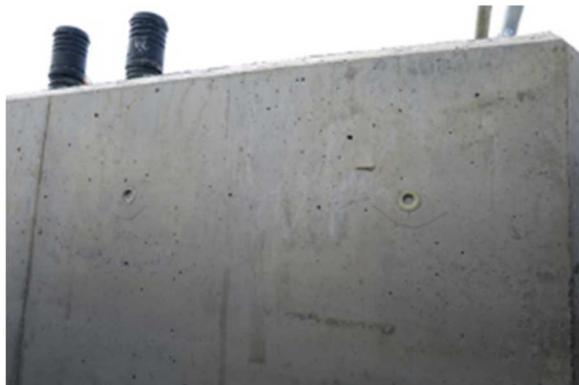
写真9 沈みひび割れ・表面気泡

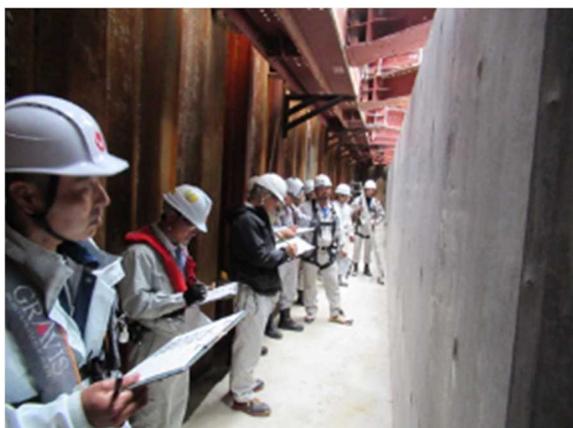
しかし、今回の試行により、施工状況と表層品質の関係について確認することができ、丁寧な施工とは何か、品質の確保されたコンクリート構造物とは何か、ということを理解し、共有することができた。チェックシートと打設状況記録を持ち込み、脱型後の表層と照らし合わせながら評価をおこない、「この黒い模様は打ち重ね箇所の過剰振動によるものではないか」、「この表面気泡は締め固めが甘かった箇所だ」など、施工者との対話により共通認識を持つことで、品質確保に対する意識や知識は確実に向上したと言える。

写真10 協働による表層目視評価

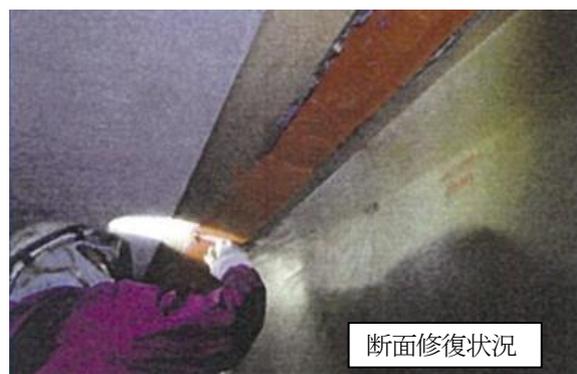
断面修復工では、ひび割れや浮きのある範囲をはつり取り、既設鉄筋を防錆処理したうえで左官工による断面修復を行った。修復材には顔料を混合し、色をつけることで修復箇所が目視で確認できるようにした。また、地覆補修の際、鋼桁の一部において雨水の影響による錆の発生が見られたため、地覆に水切りアイドリップを設置し、雨水の影響が桁に及ばないよう工夫した。

断面修復状況

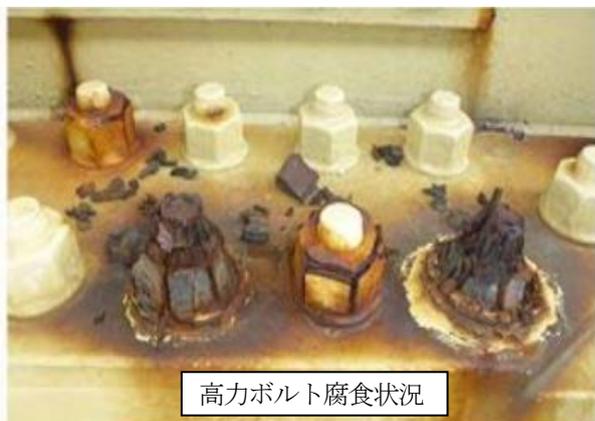
腐食による断面が減少した高力ボルトの取替えを行った。健全なボルトを損傷しないように保護キャップを用い取替えを実施した。

高力ボルト腐食状況

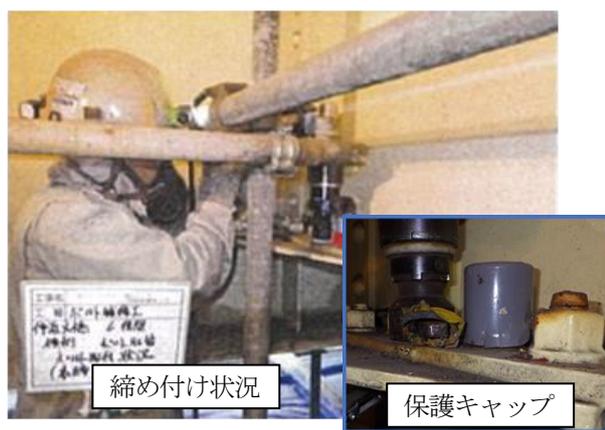
締め付け状況

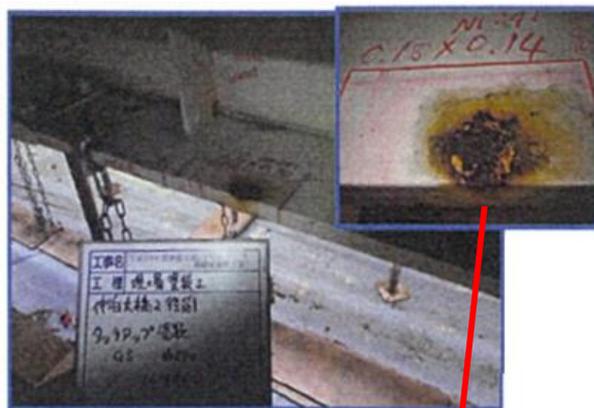
鋼材の腐食した箇所の部分塗り替えを行った。部分塗り替えにあたっては、目視確認できる腐食範囲だけでなく塗装下の内錆を想定した範囲まで塗り替えることにより、確実な錆の除去を行った。

塗装状況

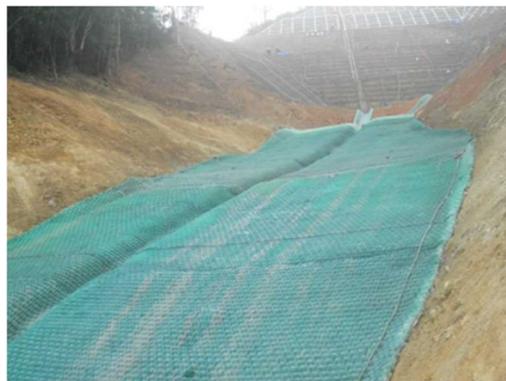
流下部は、源頭部より集積した表面水の排水路となっており、集水した流水による浸食等の拡大を防止するため、表面を布製型枠で施工した。布製型枠は、繊維質の外郭に内部をモルタル等で充填させて使用する資材である。

写真-5 流下部施工後の状況

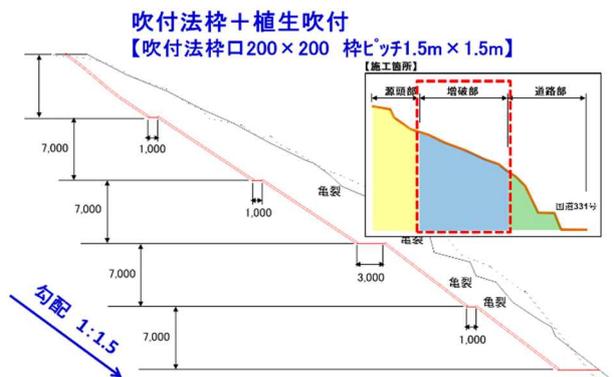
増破部は、全ての崩壊土の除去を行い、源頭部と同様に吹付法枠で表面を保護し、法枠内も植生吹付で施工した。勾配は、現地形との兼ね合いにより、源頭部より緩い 1 : 1.5 とした。

図-6 断面図

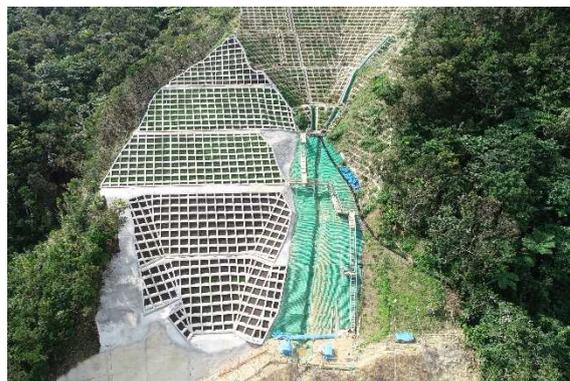
写真-6 増破部施工後の状況

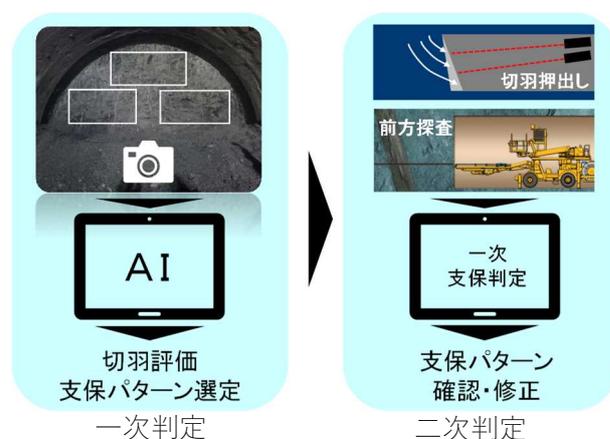
図-1 にシステム運用のイメージを示す. 開発したシステムでの地山判定・支保パターン選定は, 画像から切羽観察簿に従って各種性状についての点数を算出し, それに対応した支保パターンを選定する「一次判定」と, 穿孔探査法(DRISS)の傾向や切羽押し出し量を基に一次判定による支保パターンの選定を修正する「二次判定」に分けて行う. CNN は「一次判定」で画像識別により切羽評価点の自動算出を行うために活用している.

図-1 本技術による支保パターン選定イメージ

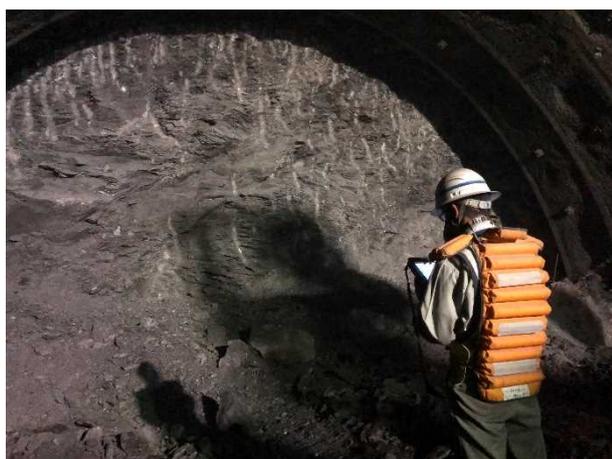
写真-2 切羽観察とデータ蓄積作業の様子

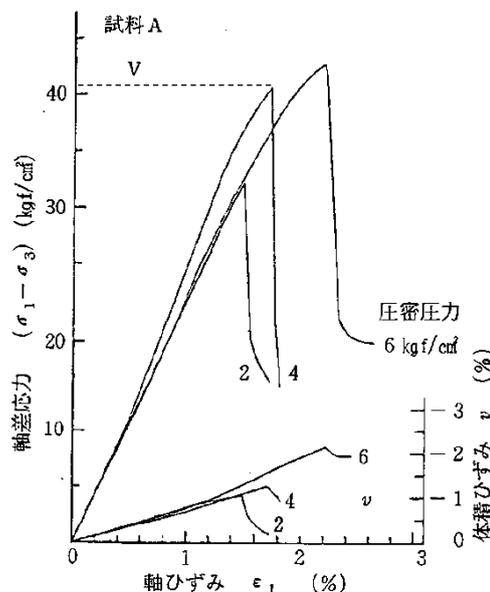
図2は、圧密排水三軸試験(CD試験)による応力-ひずみ関係である¹²⁾。有効側圧 $588\text{kN/m}^2 (6\text{kgf/cm}^2)$ の範囲の結果であるが、いずれの有効側圧においても軸差応力は軸ひずみとともに増加し、明確なピークを示し破壊に至っている。一方、体積ひずみ-軸ひずみ関係では体積ひずみは収縮を示し、その収縮傾向は軸差応力がピークに至るまで継続している。せん断に伴う体積収縮は負のダイレイタンシーによるものであって、一般の過圧密粘土とはダイレイタンシー挙動が異なり、島尻層泥岩の特徴である。ピーク強度に達した後は破壊に伴って軸差応力は急激に減少し、一方体積ひずみは膨張に転じている。

図2 圧密排水三軸試験(CD試験)による応力-ひずみ関係¹²⁾

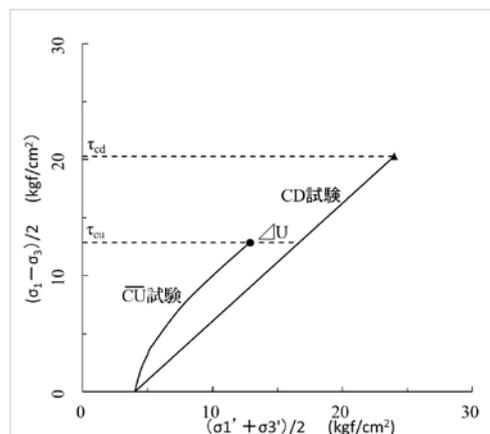
されていて、その骨格構造は除荷後の過圧密状態においても維持されている。このような骨格構造が発達した島尻層泥岩のせん断挙動は負のダイレイタンスを示すのが特徴であり、図4に示すようにせん断強度は非排水状態のせん断強度 τ_{cu} より排水状態のせん断強度 τ_{cd} の方が大きい。

図4 有効応力経路の比較(文献12)に加筆

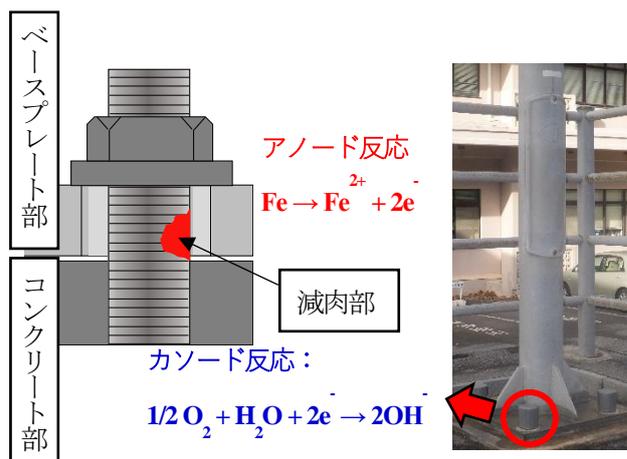
図1 埋設されたアンカーボルトの腐食減肉部

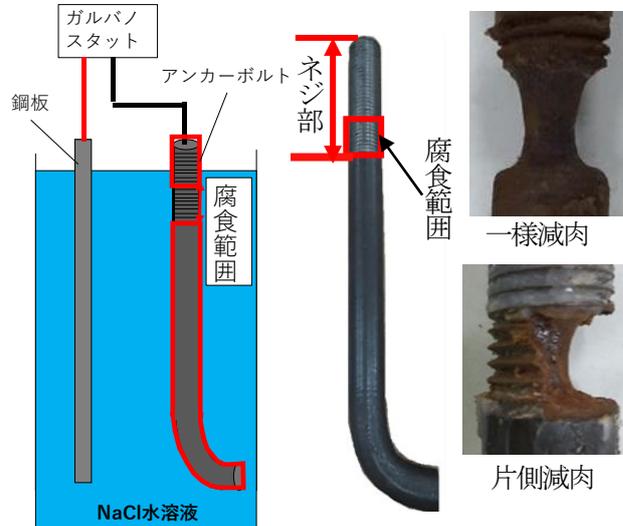
図2 定電流電解試験

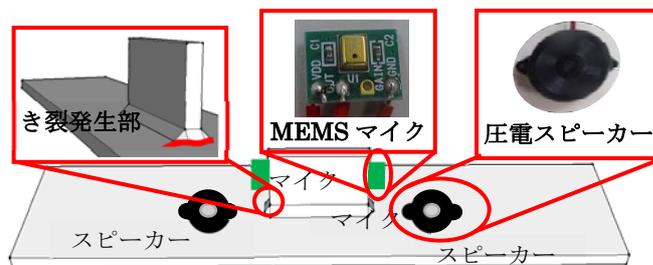
図5 計測機器の設置位置

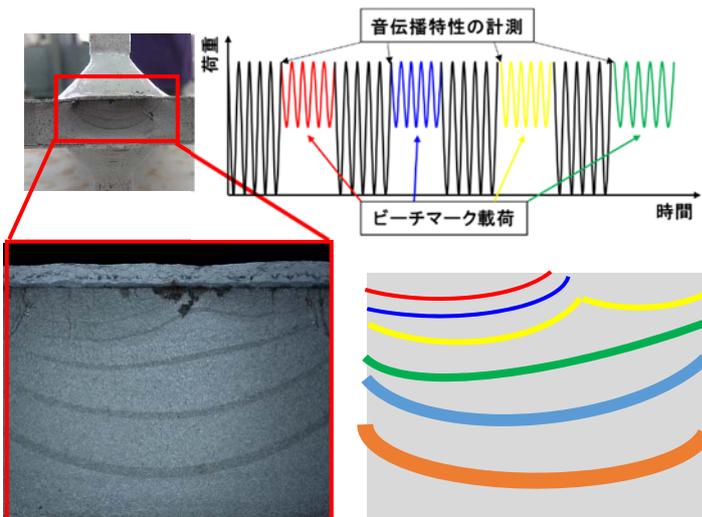
図6 破面と試験手順

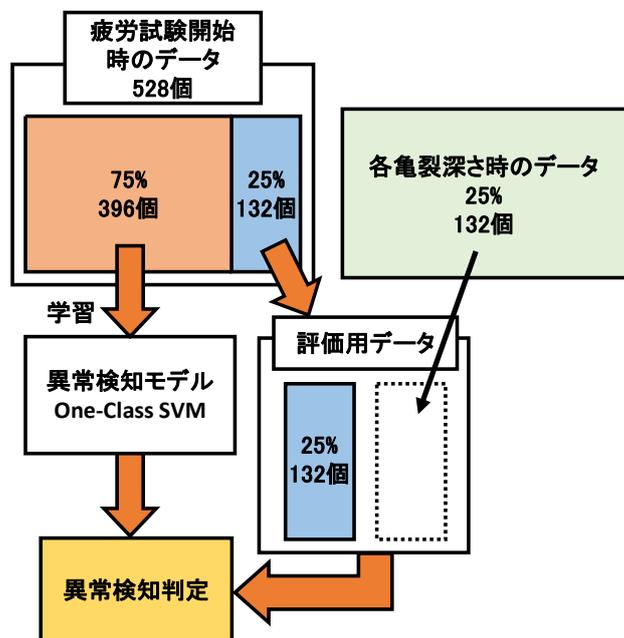
図7 機械学習のアルゴリズム

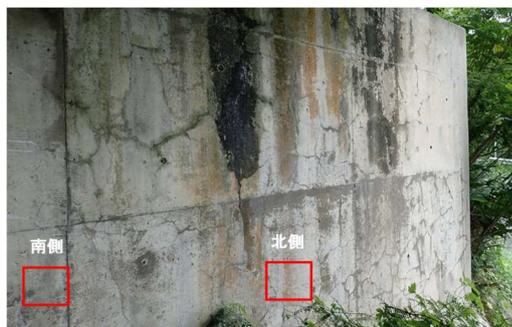
図-3にコア採取場所と鉄筋の残留応力測定のためのはつり箇所(2箇所)を示す。また、対象としたコンクリート橋台は、亀甲状のひび割れが全面に生じている。ひび割れ幅0.4mm~0.5mmの箇所で採取したコアのひび割れ深さは12cm~17cmであった。

図-3 ひび割れ状況及び調査箇所

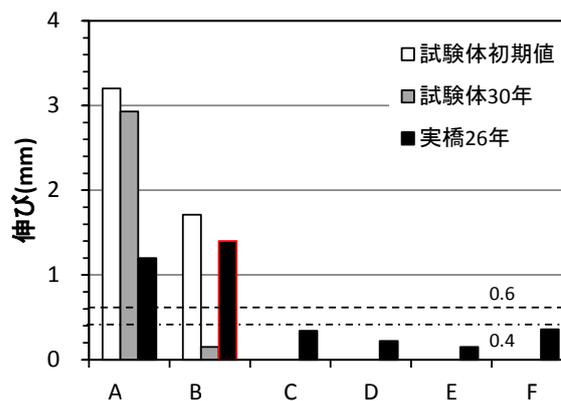
図-7 に破断時の伸びの値を示す。波の上橋に適用されている仕様である A および B は、26 年後においても高い伸び性能を有していた。なお、B においては試験体の結果と大きく異なるが、これは、実部材には補強用のシートが用いられているためと考えられる。また、「那覇港臨港道路における表面被覆材料の品質規格 (案)」の値 (0.6mm)、および「栈橋劣化調査・補修マニュアル³⁾」の品質規格値 (0.4mm) をいずれも上回った。一方、被覆材 C~F については 0.4mm を満足していなかった。

図-7 ひび割れ追従性試験結果

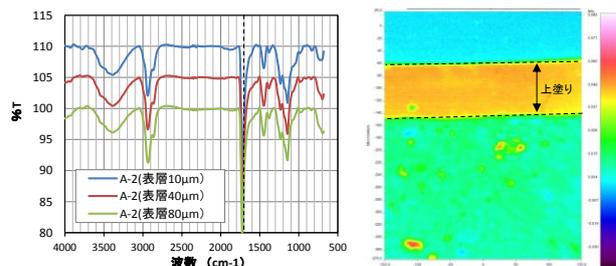
図-8 に被覆材 A および B の FTIR 分析結果を示す。なお、分析結果を見えやすくするため、A-2 ($10,40\mu\text{m}$)、B-2 ($10,50\mu\text{m}$) の結果については、上方へシフトさせている。上塗り内の表層部と内部で、材料の組成の顕著な変化は見られなかった。よって、塗膜表層部は、長期間 (26 年間) 経過しても、特に劣化が進行していないと考えられる。

(a) スペクトル分析

(b) 波数 1700cm^{-1} 付近の吸収光強度分布

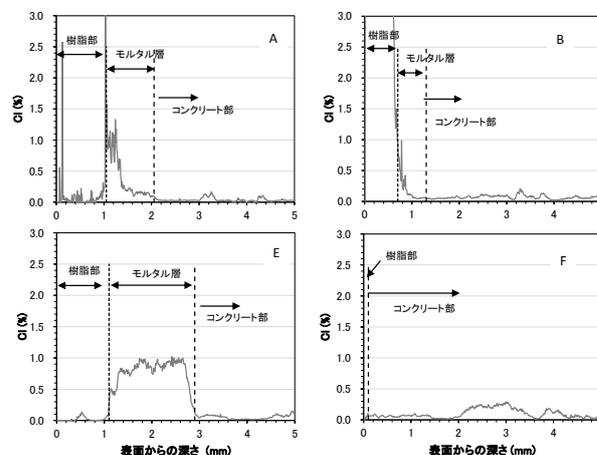
以上の結果より、外部からの Cl は、塗膜およびモルタル内を透過していない、少なくともコンクリート中までは浸透していないと推測される。この結果は、今回の被覆材は、26 年間の長期にわたり、コンクリート内への塩分浸透を抑制していたことを示すものである。なお、文献4)において、海岸高架橋に適用され28年間経過した表面被覆材に対し EPMA 分析を実施しているが、その場合においても塗膜内への Cl の浸透が確認されていない。

図-10 塗膜内の Cl 濃度分布 (26 年) : 実橋

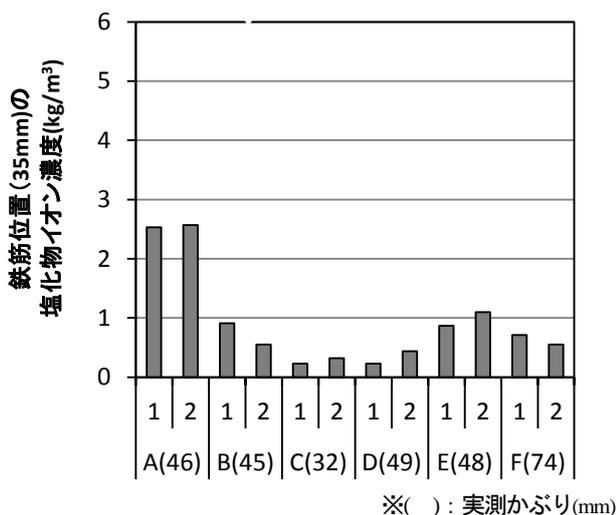
図-13 に A1-P1 : G2 桁-海側の塩化物イオン濃度 (かぶり 35mm : 鉄筋位置) を示す。かぶり 35mm の位置については、被覆材 A の位置 (A1-P1 間の最も A1 側) で 2.0kg/m^3 を上回る塩化物イオンが存在しており、鉄筋が腐食する可能性の高い環境となっている。被覆材 B~F (測定点 12 点のうち 10 点 (=10/12=38.3%)) の位置については、限界値を大きく下回っており、腐食の可能性は低い。前述したように、場所によっては、被覆適用前に多量の塩分が既に存在していた可能性がある。

図-13 A1-P1 : G2 桁-海側の塩化物イオン濃度
(かぶり 35mm : 鉄筋位置)

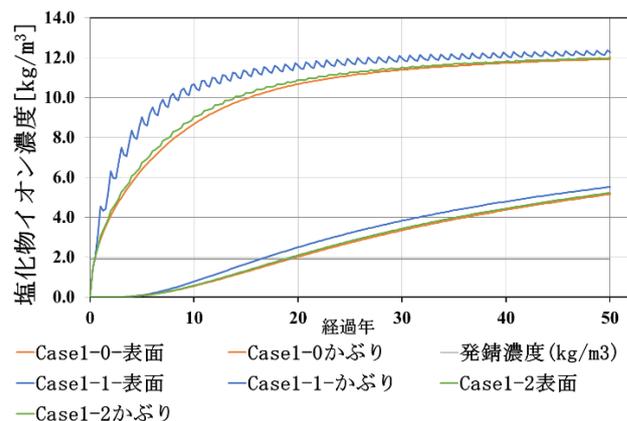
図-3 塩化物イオン濃度の経時変化

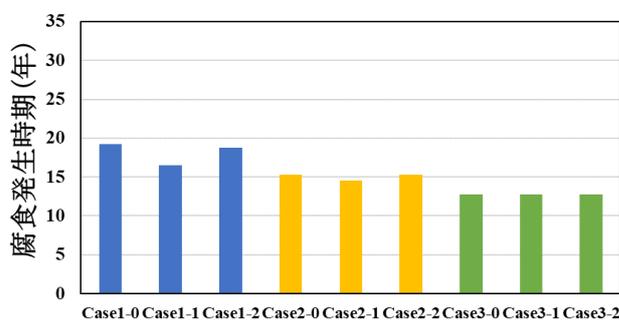
図-4 腐食発生時期(かぶり 5cm)

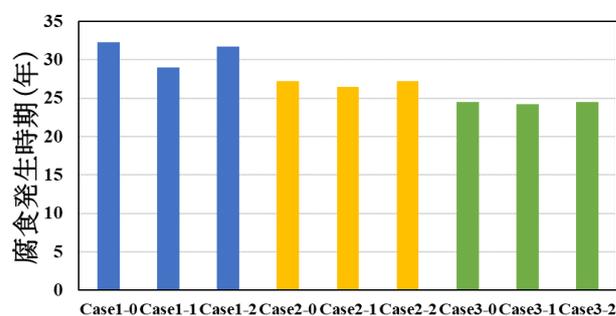
図-5 腐食発生時期(かぶり 7cm)

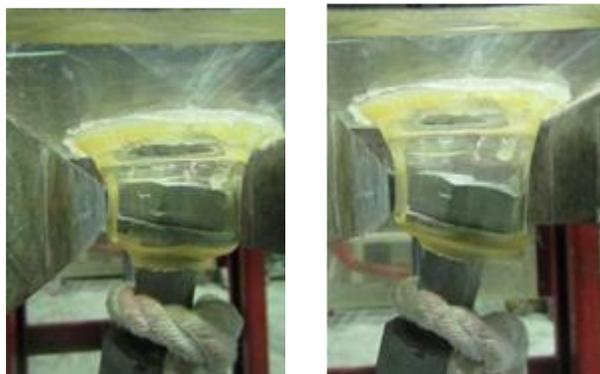
これらのことから、どちらも少なくとも45 kgの荷重に対して接着剤は剥離しないことが確認された。キャップの重さは0.02 kg、高力ボルトはセットで約0.5 kg程(M20、首下長さ100mm)であることを考えると、実環境下でキャップに対し45 kgを超えるような荷重が加わることは生じがたいといえる。以上の結果より今回適用した接着剤は紫外線による劣化が生じたとしても十分な密着力を有していると推察され、実環境下においても適用性が高いと考えられる。

写真7 キャップの変形 (左, 載荷無し 右, 45 kg載荷)

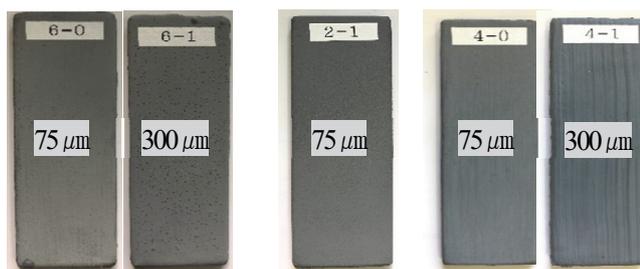
(1) 水性無機ジंक (2) 無機ジंक (3) 有機ジंक

写真 2 使用試験体

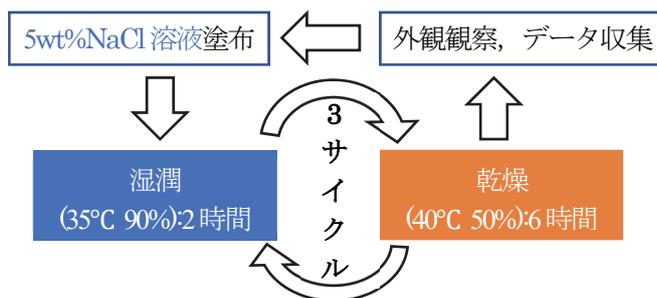
図3 試験サイクル

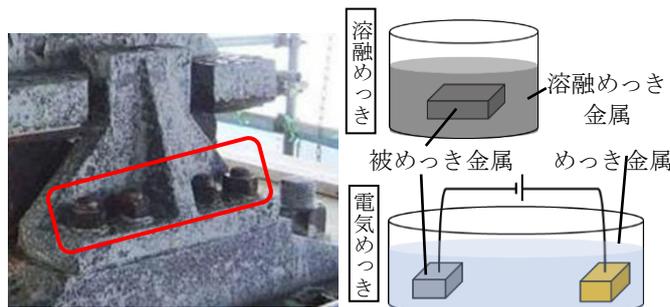
写真1 橋梁支承部の腐食ボルト 図1 めっき方法簡易図

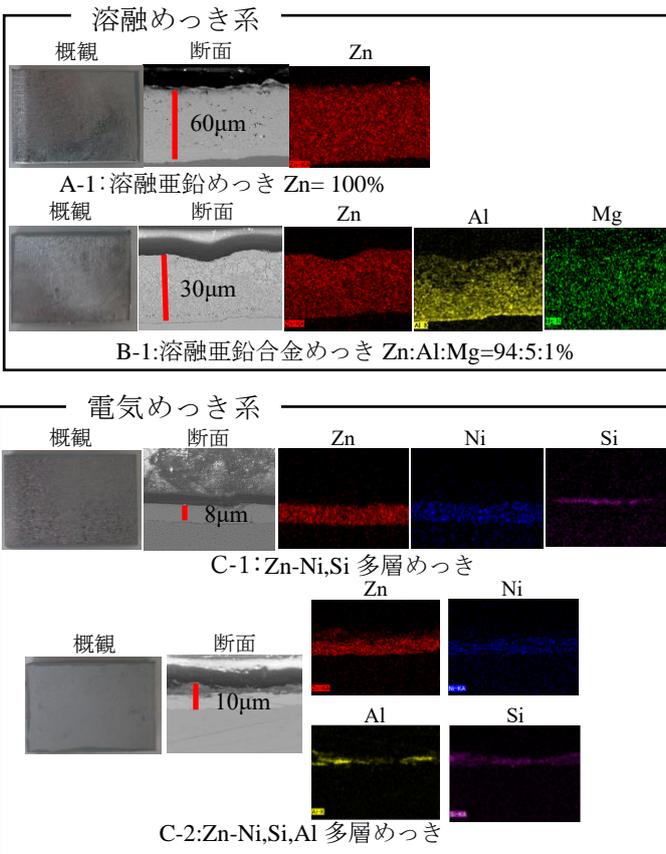
図2 初期状態試験体(外観, 断面, 元素分析)

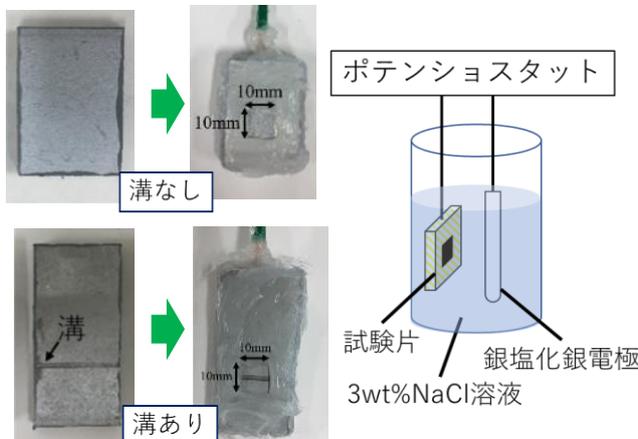
鋼板上部をはんだ付けし、写真2に示すように最終露出部が10×10mmの1cm²になるようにシーリングした電位測定用試験片を作製した。作製した試験片を3wt%NaCl溶液中に約20分間浸漬後、銀塩化銀電極(SSCE)、ポテンシオスタットを用いて自然電位を測定した(図3)。

写真2 電位測定用試験体 図3 電位測定試験簡易図

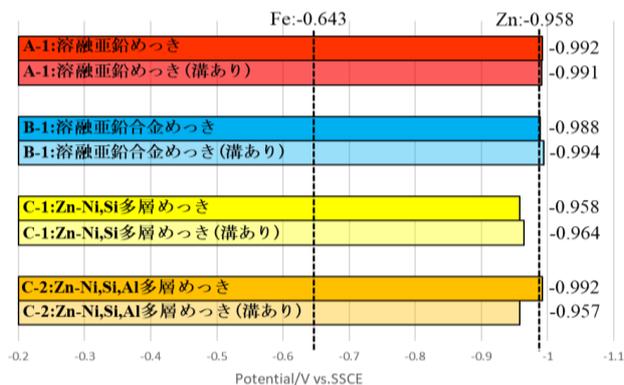
図4 自然電位測定結果

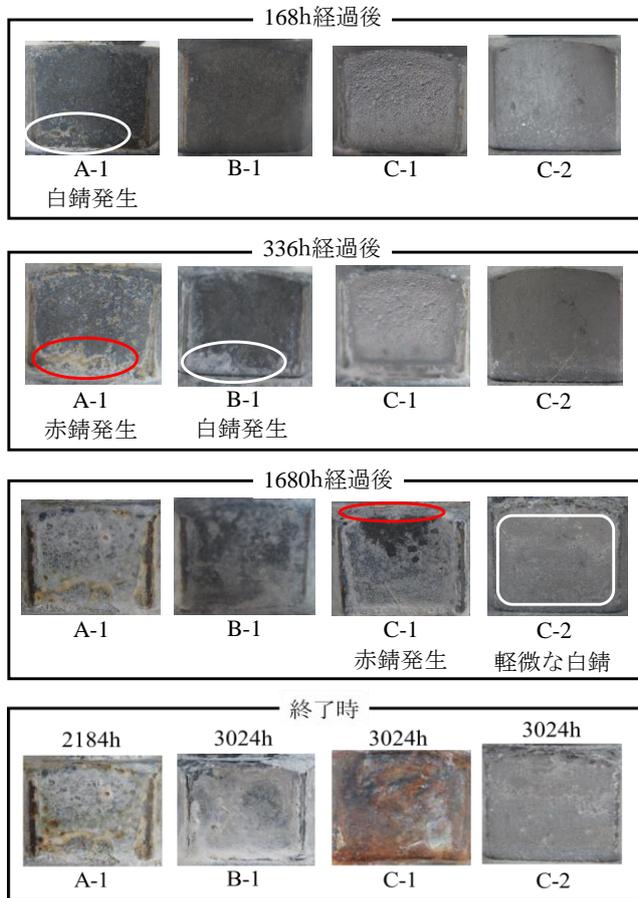
腐食促進試験では、熔融亜鉛めっきと比べ、熔融亜鉛合金めっきと電気めっきの防食性能が高いことを示し、特にC-2がパラメータの中で最も高い防食性能を発揮した。電気めっき内では、C-1の赤錆の進展が顕著であったことに対し、C-2では軽微な白錆のみみられた程度であった。これはAlの含有が影響していると推測されるが、詳細な検討が必要であるといえる。

写真5 腐食促進試験経過状況

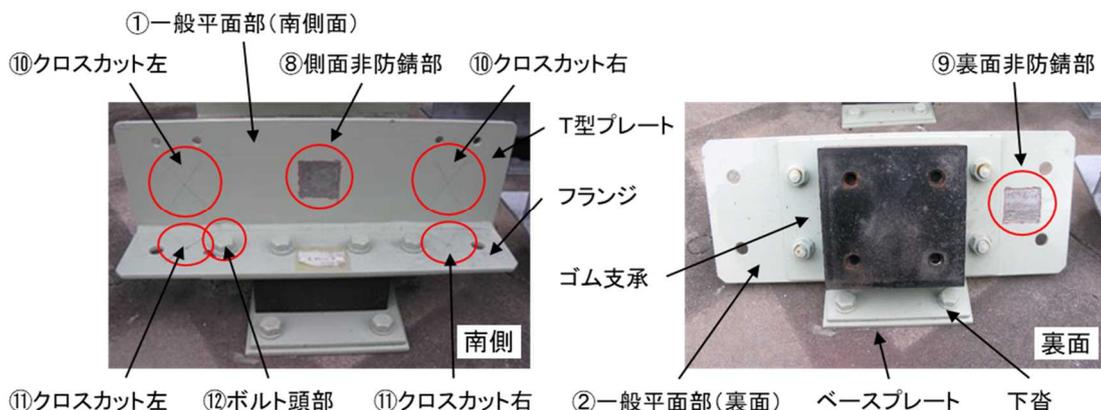
写真-3 観察部位

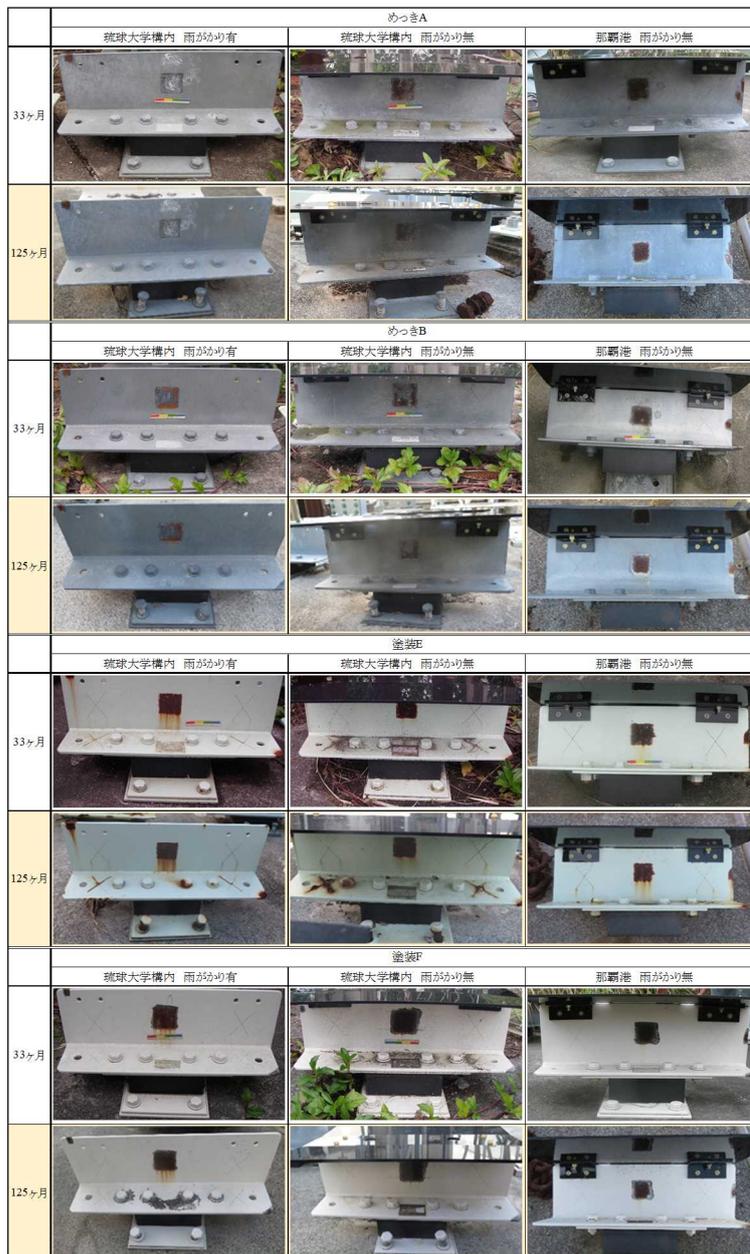
ボルト頭部に関して、33 ヶ月観察でめっき A に腐食生成物が観察されていたが、125 ヶ月でその進行が確認された。また、塗装 E では、塗膜内部よりの錆により塗膜のふくれが観察されていたが、その後の進行により塗膜の割れが観察されている。

写真-4 一般平面部の錆進行状況
