第 11 回 土木学会西部支部沖縄会

# 技術研究発表会

発表プログラム・概要集

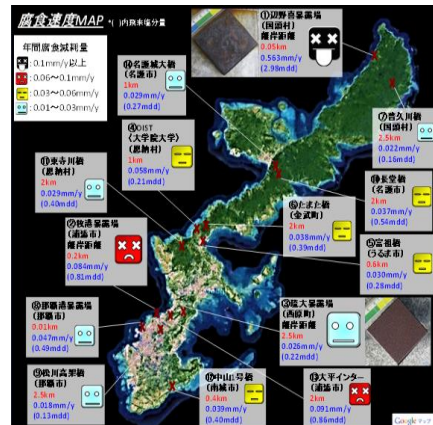
図1. 既往研究による腐食速度マップ

一般的に鋼材腐食と飛来塩分とは相関性があることが知られている。また、腐食促進の要因である飛来海塩粒子量は離岸距離が短くなると多くなり、腐食速度も離岸距離の短い海岸部において、その速度が高くなる。しかし、図1の既往研究による沖縄県における腐食速度マップでは離岸距離が長くても腐食速度が大きい地点も存在する。これは飛来塩分量や腐食速度は単に離岸距離に比例するのではなく、飛来海塩粒子量に影響する標高や遮蔽する植生分布、そして塩分輸送源の海の位置と風向との関係などが複合的に影響している。

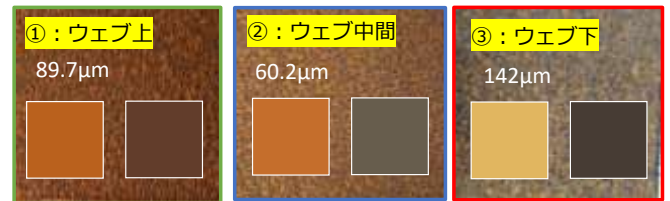
写真 2 腐食生成物の至近写真

鋼 I 桁橋におけるウェブ上, 中間, 下に選定した箇所での腐食生成物の至近写真を写真 2 に示す。写真 2 よりウェブ上・中間では  $\beta$ -FeOOH と  $\text{Fe}_3\text{O}_4$  と類似した色調をしており, ウェブ下では  $\alpha$ -FeOOH と  $\text{Fe}_3\text{O}_4$  に類似した色調が確認された。

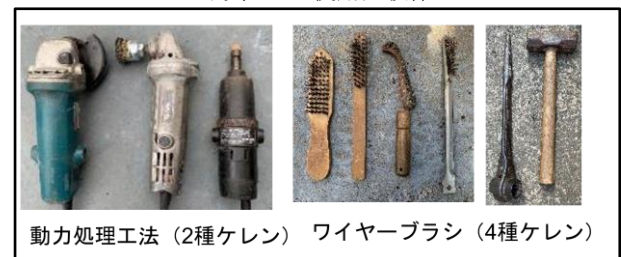
写真 2-2 ケレン道具一覧

本研究では、写真 2-2 で示した 2 種ケレンの動力工具と 4 種ケレンのワイヤーブラシを用いて鋼材の錆を除去する。その後、低温低压溶射の Cold Spray (以下、CS) 技術に着目し、鋼橋の防食へ応用した防食技術の研究開発を行った<sup>2)</sup>。写真 2-3 に示す CS 技術による皮膜の積層は、金属粒子の融点・軟化温度より低温のガスを専用ノズルで超音速に加速させ鋼材面に衝突させることで、固相のまま密着させる技術であり、既往研究では錆厚 100  $\mu\text{m}$  上で成膜可能との結果を得ている<sup>2)</sup>。金属溶射の重要なパラメータである膜厚、付着力の評価は、電子膜厚計、アドヒージョン試験を用いて行う。

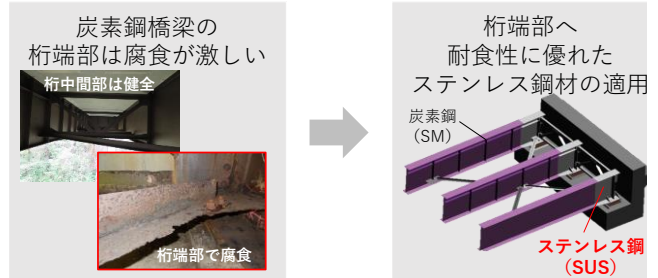
写真1 炭素鋼橋梁の桁端部

写真1に示すように、炭素鋼橋梁の桁端部は腐食が激しいため、耐久性に優れたステンレス鋼を適用し、炭素鋼とステンレス鋼を溶接して併用することが現在検討されている。しかし、ステンレス鋼と炭素鋼の突合せ溶接鋼材のような異なる材料間には、電位の差が生じるため異種金属接触腐食の発生が懸念されている。

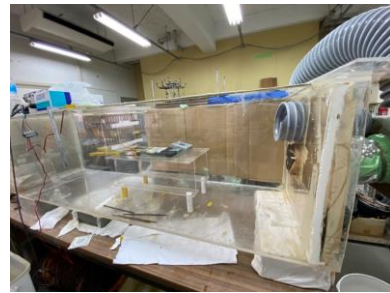
写真5 潮風促進試験装置

促進試験では、写真5に示すような潮風促進装置を用いて行った。試験条件は、写真6に示すように塩水ミストを1日1回10秒間噴霧した湿潤条件①の場合と塩水ミストを2時間おきに5分間噴霧した湿潤条件②の場合の2パターンで実施した。その他の条件は、写真6に示してある通りすべて同様で行った。

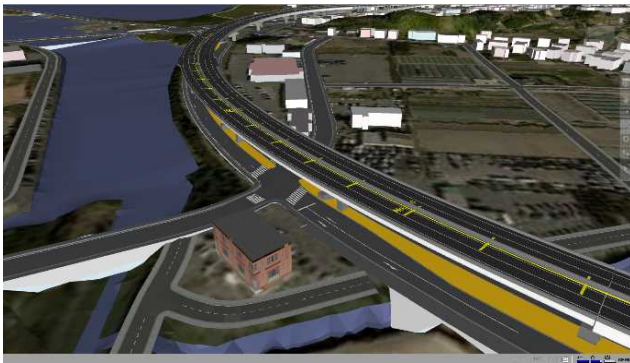
図-3 小禄道路橋梁部の広域統合モデル

広域統合モデルは、橋梁区間約1.9kmを対象として作成した(図-3)。地形モデルは、国土地理院の基盤地図情報を活用し、テクスチャー画像として航空写真を貼り付け、施工上のコントロールとなる主要な建家等についてもモデル化した。土工形状モデルは、国道331号一般部及びランプ橋台に接続する擁壁を対象とした。また、構造物計画モデルは、橋梁上部構造、下部構造、基礎構造を詳細度300相当で作成した。横断歩道や停止線等の交差点形状と橋脚位置の取り合いについては、特に留意して外形形状を精度よくモデル化した。また、協議時にスムーズに理解を得るため、アニメーションにより沿道利用者の目線での事業計画の全体概要をわかりやすく表現した(図-4)。

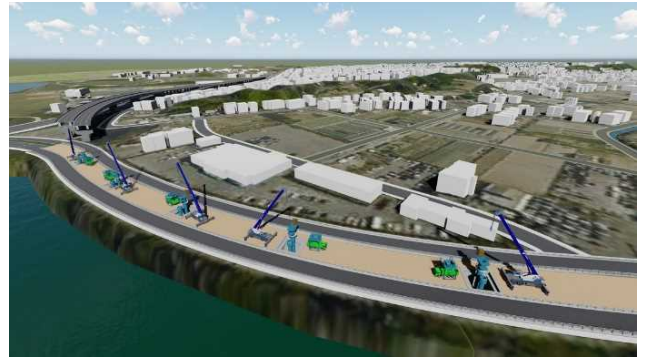
図-5 小禄道路の施工ステップモデル(基礎工の施工)

施工計画についても、関係者との合意形成は必須であり、施工状況を正確かつ明瞭に伝達する手法としてCIMモデルを活用した。施工ステップモデルは、広域統合モデルをベースとした詳細度300相当の構造物モデルに加え、切り回し道路、施工重機、資機材等のモデル化を行った。(図-5～図-7)

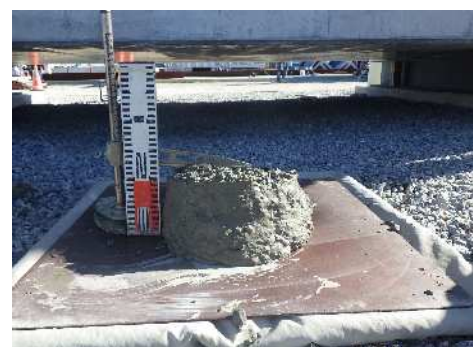
写真-4 コンクリートのフレッシュ性状  
(ポンプ筒先排出後)

本試験では、スランプは荷卸し時と比較して2.0cm低下した。本試験のスランプの低下量は、コンクリートのポンプ施工指針(土木学会)に示されている圧送距離50m～150mに対してスランプの低下量の目安が0.5cm～1.0cmと比較して大きくなった。本試験では荷卸し時のスランプの目標値を設定

したが、仮にポンプ筒先のスランブを目標値にした場合には荷卸し時のスランブ管理値を一般的な普通コンクリートより若干大きくする必要があると考えられる。ポンプ圧送によるスランブの低下量はさらにデータを蓄積が必要である。

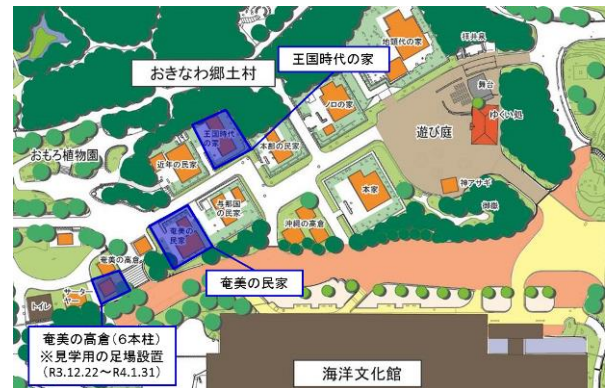
図-14 補修対象の民家

おきなわ郷土村内の民家の茅葺屋根について、劣化が見られることから補修を行う。茅葺屋根は県内でもほとんど見ることができなくなっており、補修工事は県外客だけでなく、子供たちを含む県内の方々にとっても沖縄の伝統技術を知るうえで貴重な機会である。そのため、補修対象の民家のうち、1棟に見学用の足場を設置することで伝統的技術を見せる場の提供も行う。

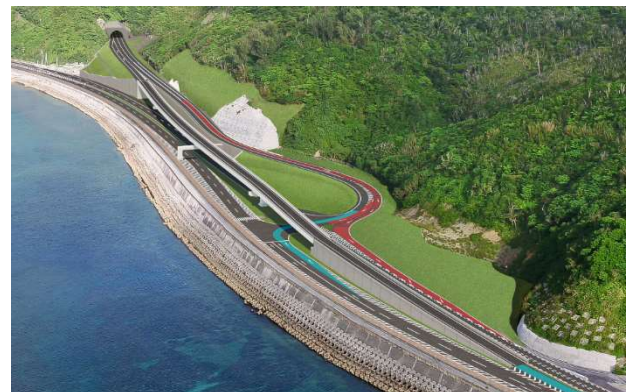
写真-1 数久田 ON ランプ橋イメージ図

数久田 ON ランプ橋は、図-5 の完成イメージに示すように、国道 58 号上下線間をセンターランプで立体交差する構造である。その架設にあたり、上部工の地組ヤードから移動するため、国道を全面通行止めして行う必要がある。全面通行止めは、路線バスの運行を考慮し、最終バス通過後から始発バス通過前までの運休時間帯で施工できる工法を選定する必要がある。

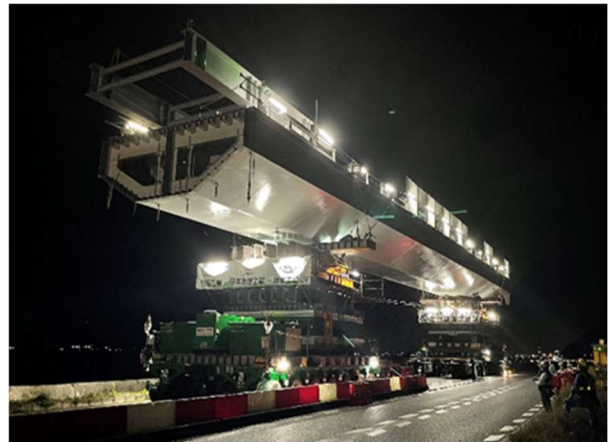
写真-2 夜間一括架設

数久田 ON ランプ橋上部工の架設は,全 4 径間のうち第 1 径間はベント架設が可能なものの,第 2 径間から第 4 径間までの 3 径間は,地組ヤードから国道 58 号を移動して架設する必要がある。検討の結果,写真-2 に示すように,国道 58 号の 4 車線の幅員内で運搬可能な多軸式特殊台車による夜間一括架設工法を採用した。路線バスの運休時間に確実に架設するため,写真-3 に示すように,上下移動が少なくなるように,地組みは予めベント上で行い,多軸式特殊台車が 1 時間以内で輸送可能となるよう計画した。実際の架設は,令和 3 年 2 月 13 日,2 月 27 日,3 月 6

日に行い,そのうち最も時間を要した 2 月 27 日でも地組ヤードから 22 時に移動をはじめ,移動距離 700m を 2 時間 40 分かけて架設地点まで運び,3 時 30 分に据え付けを終えた。その結果,規制解除の予定時刻の 6 時に交通解放でき,始発バスの運行に支障がなかった。

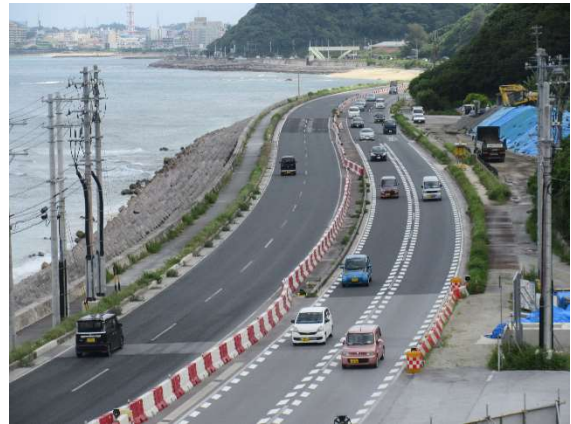
写真 - 4 中央分離帯

例えば、写真-4 に示すように、中央分離帯の復旧工事は国道 58 号の現道工事になるため、規制等が発生し、安全に注意する必要がある。中央分離帯に植えていたソテツについても、地元の意見を確認しつつ、復旧の検討を行う必要がある。また、写真-5 に示すように、数久田 IC に山側歩道を設置できない箇所が一部ある。歩道利用者の実態を踏まえて、現況の海側歩道への切り回しのみで当面可能か、議論する必要があると考えている。ただし、その海側歩道の一部区間においては、写真-6 に示すように、電力

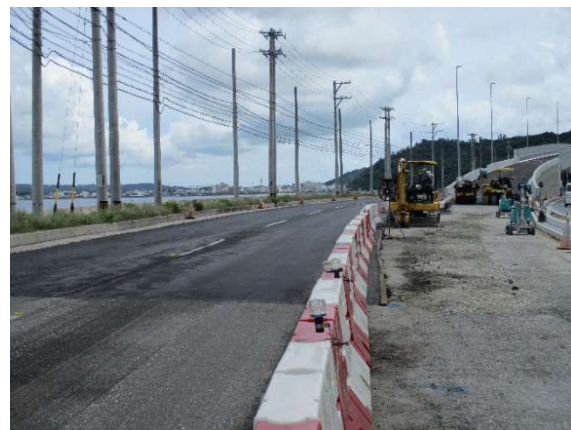
写真 - 6 仮設電柱

や通信線を海側歩道に切り回しており、電柱設置箇所での歩行者のすれ違いに一部支障をきたしている。今後これらの本移設について関係者と調整を重ねていく必要がある。

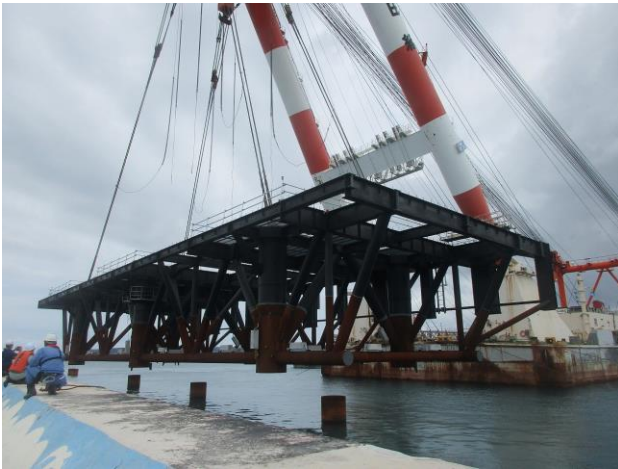
図-11 ジャケッ ト据付工事の様子

本岸壁は14万トン級クルーズ船岸壁として供用を開始しているため、22万トン級クルーズ船対応として改良する場合、出来る限り岸壁の供用を休止しない施工法で改良する必要がある。改良方策として、①岸壁拡張部の構造を現地施工の少ない「ジャケッ ト式」を採用、②防舷材を現地施工が少ない低反力 型の防舷材への取替対応を採用、とすることにより、 改良施工期間を短縮化したが、ジャケッ ト据付時や ジャケッ ト上部工場所打ちコンクリート打設時など、 どうしても岸壁を休止しなければならない期間が 発生する。

これに対して、出来る限り岸壁休止期間を短く するために、ジャケッ ト上部工場所打ちコンクリート 部打設と平行してドルフィン改良を行うなどの施工 検討を行い、岸壁を休止せざるをえない工種の実施 時期はなるべく重ねた工程とするように施工計画を 検討した。

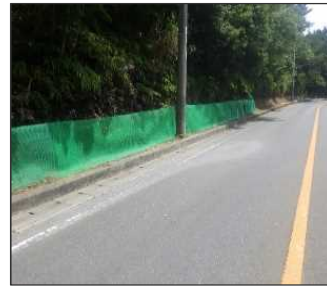
写-4 クイナフェンス (左)・構造 (右)

クイナをロードキルから守り、安全な道路を目指すべく北部国道事務所では道路と森の間に 2008 年からクイナフェンスを設置、クイナの道路侵入を防ぐ対策を行っている。フェンスは緑色のネットを使用、高さは約 1m でクイナが飛び越えられない高さとなっている。国道 58 号国頭村奥～辺戸にかけて 400m 程度の範囲で設置している。

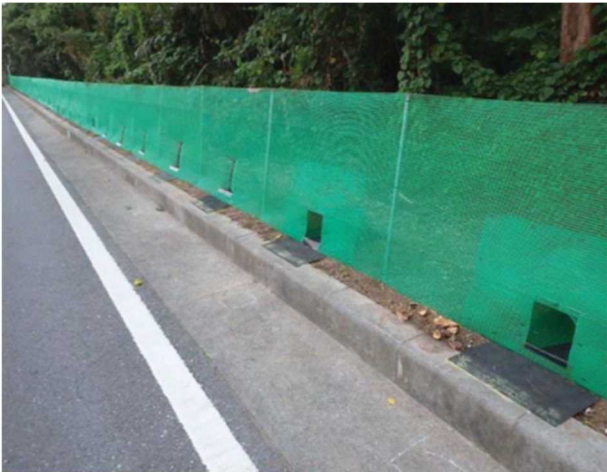
写-5 ワンウェイゲート

しかし、フェンスでは塞ぐことが出来ない取付道路などの開口部からクイナが道路に侵入、徘徊することがあり、フェンスが障害となり、森に戻れなくなってしまう場合がある。その対策としてフェンス下部にゲート（シェルター型・横開き型・縦開き型の 3 種類）を設け、道路から森へ戻る工夫も行っており、実際にクイナの利用も確認されている。

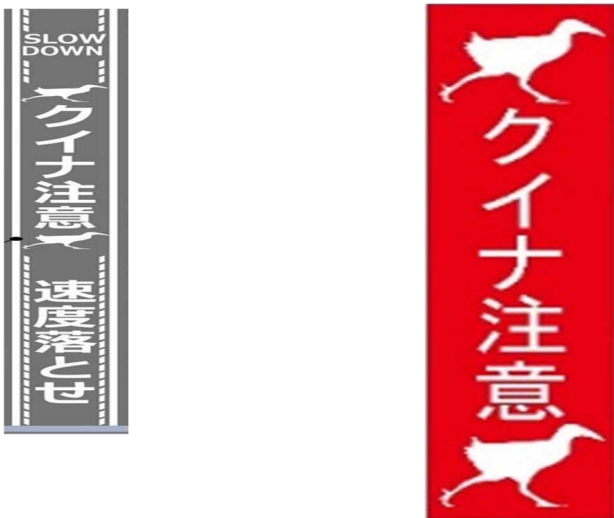
図-4 路面標示イメージ

路面標示を使ってドライバーにクイナ存在を事前に注意喚起して事故を未然に防ぐ対策である。

工夫した点は、クイナマークを表示した点、外国人にも分かるように英語表記を取り入れた点、赤い舗装で目立つようにした点である。

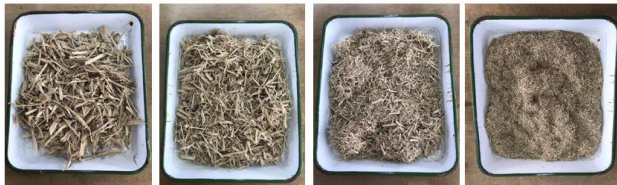
図-1 バガス繊維のふるい分け状況

本研究で使用するバガス繊維は、ゆがふ製糖の製糖過程で生じるバガス繊維を使用した。バガス繊維のふるい分け作業を行った。図-1に各サイズの割合を示す。本研究では、バガスを細骨材置換するため、図-1に示すサイズ5-2.36mmを使用した。

10mm以下(18%) 10mm-5mm(20%) 5mm-2.36mm(26%) 2.36mm以下(36%)

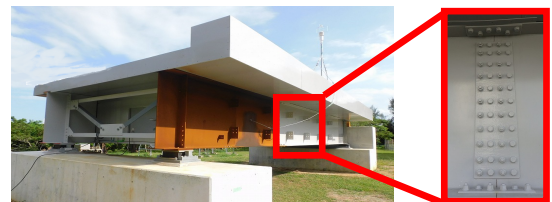
図 2-1 対象橋梁と計測したボルト継手部

対象橋梁は図 2-1 に示す。琉球大学暴露場に設置された実物試験橋である。図 2-1 に示すボルト継手部を対象に、製作時、架設時、死荷重時、温度変化時の軸力を計測した。高力ボルトには、高力六角ボルトとトルシアボルトを用い、摩擦面の処理状態は、ブラスト処理と無機ジンク処理（膜厚 79 $\mu\text{m}$ ）の 2 種類とした。表 2-1 に試験パラメータを示す。

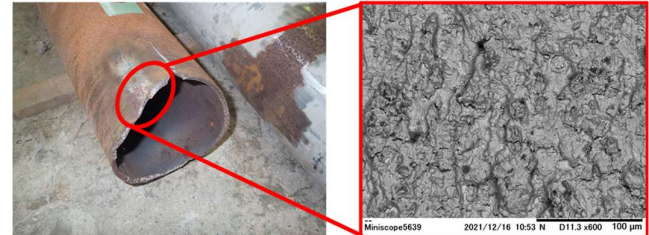
図4 破断した照明柱と破断面のSEM画像

図4に示すように疲労試験で発生させた破断面をSEM（走査型電子顕微鏡）で観察することで疲労き裂が発生しているかを確認した。疲労き裂は図5のような滑らかな面で平行線のあるものとした。

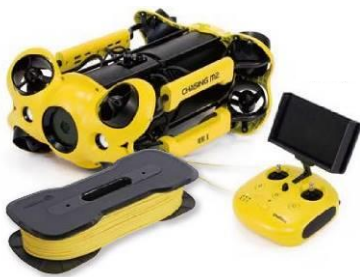
図-4 水中ドローン<sup>1)</sup>

立坑内は約70mの深度があり暗いため、耐水深度が高く(最大深度100m)かつ高照度のLEDを搭載し動画、静止画が撮影可能な高性能カメラを搭載した遠隔操作型の無人水中ドローンを使用した(図-4)。

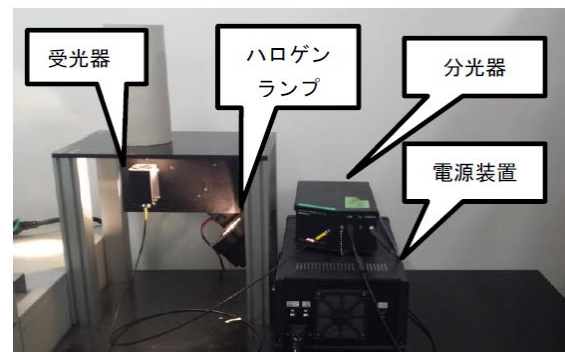
図-2 近接測定用のシステム構成<sup>1)</sup>

本システムは、近接測定用と遠隔測定用と2種類のシステム構成となっている。図-2と図-3に本装置のシステム構成を示す。近接測定用と遠隔測定用のシステムは同様であり、PC、電源装置、分光器、ハロゲンランプ、受光器で構成される。なお、近接測定用は、検量線作成に用い、また、サンプル測定のために用いることを想定している。遠隔測定用は実構造物への使用を想定している。しかし、遠

隔測定は、測定距離が離れるほど近赤外線の反射光強度が距離の二乗に比例して弱まり誤差が大きくなり、現状では測定距離の上限は2.5mである<sup>1)</sup>。まだ測定距離に課題はあるものの本システムを用いることで、コンクリート表面の塩化物イオン濃度の面的な分布を求めることができ、コア抜きなどのスクリーニングとしても活用が可能である。
