# 2024 年度 土木学会西部支部沖縄会 第 14 回 技術研究発表会

概要集

土木学会西部支部沖縄会

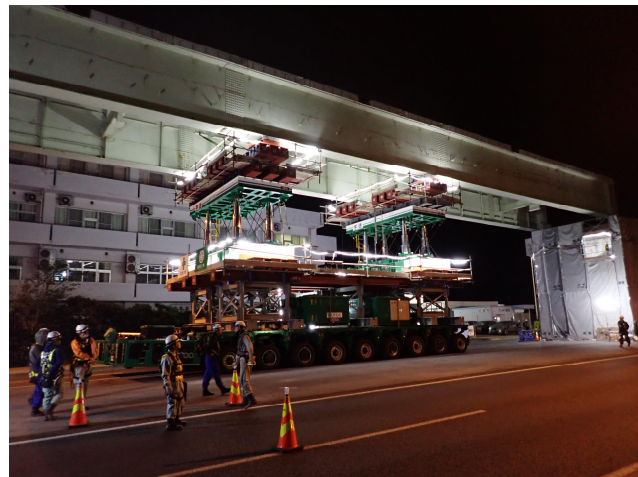
写真-2 多軸台車で桁のリフトアップ状況

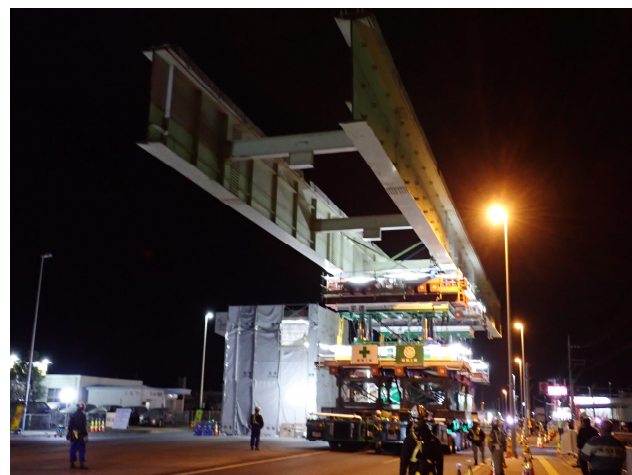
写真-3 多軸台車走行状況

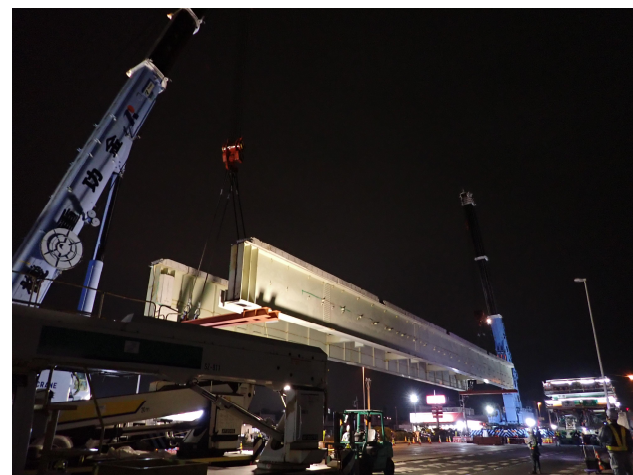
写真-4 多軸台車からの桁の荷卸し状況

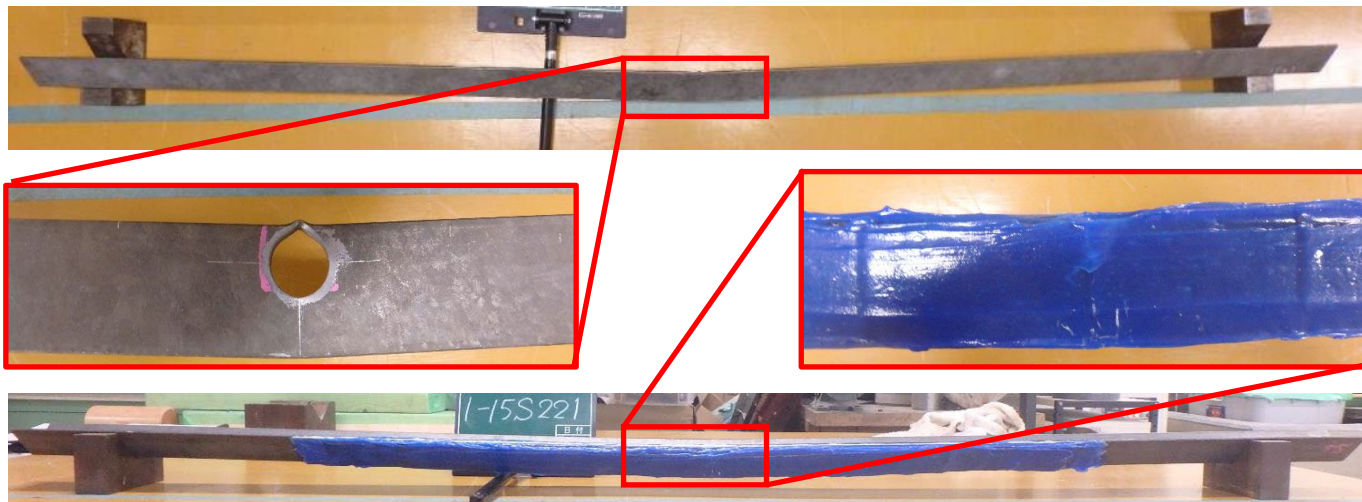
図-6 補修前（L45D2：上）補修後（L45D2R：下）の破壊形態

また、L45D2 供試体の補修前後の試験後の破壊形態の比較を図-6 に示す。補修前(L45D2)は円孔付近で局所的に座屈しており、くの字型に座屈していることがわかる。一方、補修後(L45D2R)では、座屈形状がくの字型ではなく、全体的に弓なりに座屈しており、

終局後には円孔まわりに炭素繊維シートの局所的な割れが確認できた。炭素繊維シート補修により、円孔付近の局所的な座屈が全体的な座屈形状に改善されたことにより、最大荷重すなわち座屈耐力が健全相当まで回復したと考えられる。この傾向は他の供試体でも同様であった。

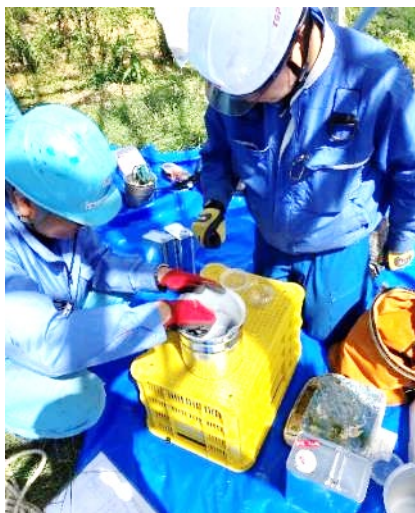
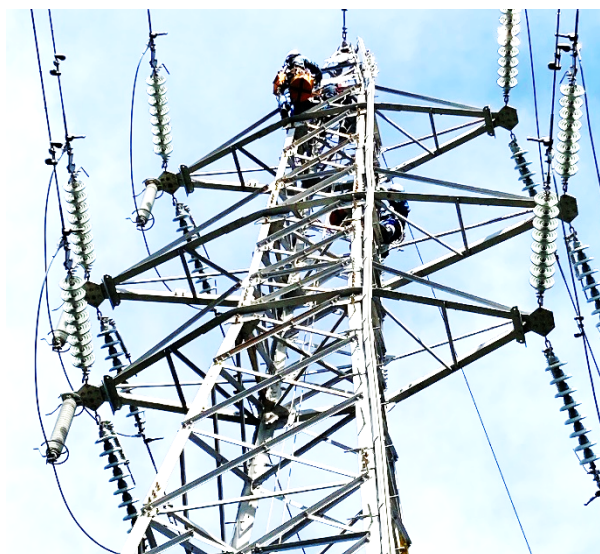
図-12 施工状況写真

施工手順も圧縮試験と同様に図-3 に示す手順とし、下地処理は 2 種ケレンとし、ディスクサンダーを用いて孔食部以外は鋼板素地面を露出させるケレンを実施した。その後の作業に関しては、塔上での作業性を考慮して樹脂の配合（計量・攪拌）は地上での作業とし、地上で配合した樹脂をロープにより塔上の作業員に渡すことにより施工を行った。樹脂の可使用時間は 40 分程度のため、地上から送る樹脂の量は塔上で使い切れる量とすることに留意が必要であった。地上での樹脂の配合状況、塔上での作業状況を図-12 に示す。また、部材 No④の施工後の状況を図-13 に示す。屋外での施工の場合は通常上塗り塗装を行うが、今回は施工後数年後に撤去予定であること、施工後の変状を観察しやすくするために未塗装とした。部材 No④の試験施工後 2 年経過の写真を図-14 に示す。未塗装であるため、紫外線による表層の樹脂の変色が確認できるが、目視や打音検査による浮き、剥がれなどの異常は確認されなかった。

a) 地上での樹脂配合

b) 塔上での施工状況

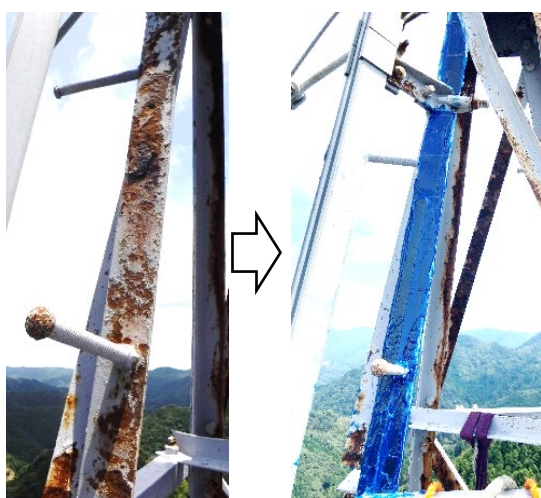
また、部材 No④ではステップボルトが取りついており、炭素繊維シートの連続性が失われる箇所がある。このような箇所は鉄塔には多数ありその対策が必要である。本試験施工では、干渉部のシートを切り欠き、隣接部に短冊状の増し貼りをし、切り欠き箇所も設計値同等のシート剛性を確保できるようにした。

図-13 部材 No④の施工前後写真

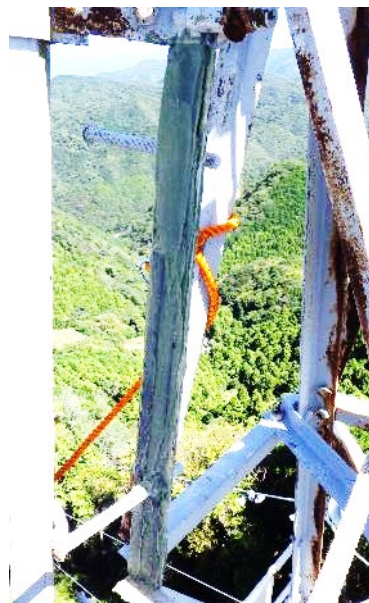
図-14 部材 No④の2年経過後の様子

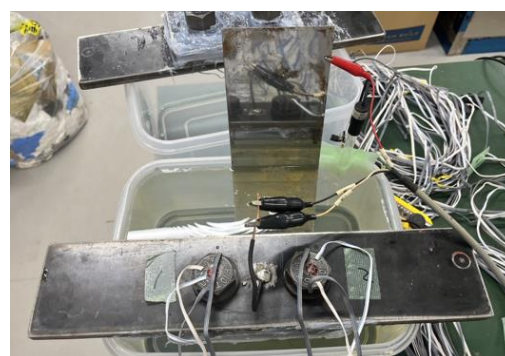
試験体は、写真1に示すように、2本の高力ボルト（F10TM22）のボルト頭部（1箇所）と軸部（2箇所）にそれぞれひずみゲージを貼り、道路橋示方書<sup>[2]</sup>に準じて設計ボルト軸力の1割増しで軸力を導入したものある。その後48時間程度のリラクセーションのひずみ計測を行った。次に写真2に示すように試験体のボルト頭部のみ、もしくはナット部のみを3%NaCl水溶液に浸漬して電気化学的腐食促進により減肉させる。また、ボルト頭部およびナット部の減肉量は、図2に示すように座金より4mm高さごとにマイクロメーターを用いて所定の促進時間ごとに計測し、各高さの計測値の平均を計算して、平均減肉量とした。また、減肉中の軸力はボルト頭部と軸部のひずみを計測し、軸力の推定を行った。軸力の推定は軸力計を用いて軸力とひずみの関係をあらかじめ計測し、計測した近似曲線を用いた。<sup>[1]</sup>

写真2 電気化学的腐食促進試験

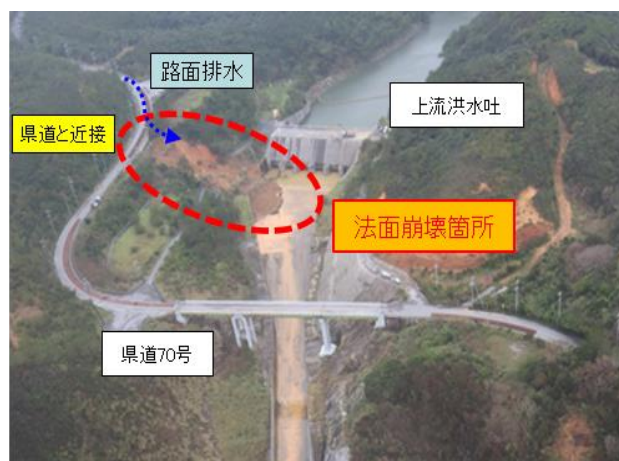
風雨が弱まりつつあった8月6日16時頃、巡視にあたっていた支援技術員が上流洪水吐右岸の法面崩壊を確認した。右岸法面が管理用道路3本と付属施設を巻き込んで崩壊しており、延長77m、幅62mの範囲にわたっていた。

洪水吐流路内には流れ込んできた土砂が大量に堆積し、ダムの洪水調節機能の低下が懸念された。また、路面排水の流末が欠損した影響で、排水が直接崩壊箇所に流れ込んでいる状況であった。そのため、関係機関との連携や堆積土撤去の応急復旧などに、迅速な対応が求められた。  
(図-2a、図-2b)

図-2a 上流洪水吐右岸の法面崩壊箇所

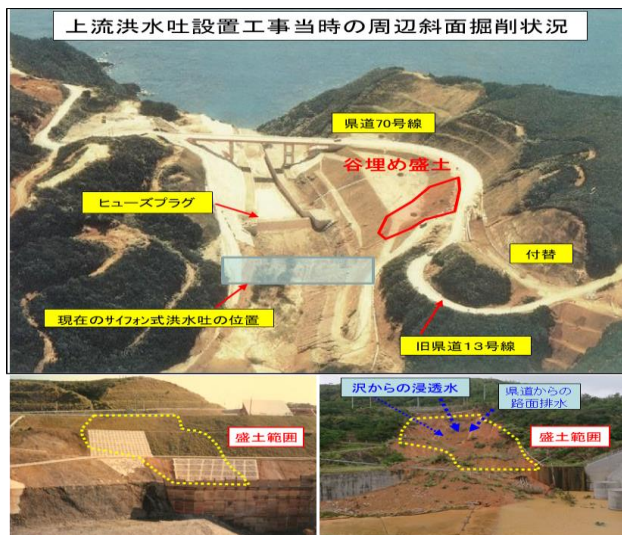
福地ダム上流洪水吐は、米軍から工事を引き継いだ1972年当時、日本の基準に適合した設計洪水流量を流すために、新たな洪水吐としてダム上流端に設置された。その工事にあわせて県道の付替工事が行われた際に、一部の沢地形を盛土して工事用道路も造成しており、今回の崩壊箇所がそれにあたる。

過去の施工状況を踏まえた結果、台風の長雨によって元々集水地形であった当該箇所では、沢からの浸透水が集中しやすい状況であったとともに、県道からの路面排水が流れ込み、地下水位が上昇して盛土内の間隙水圧が大きくなったことで、沢と盛土との境界層付近から崩壊に至ったものと推察される。(図-3)

図-3 上流洪水吐設置時（1972年）の崩壊箇所の状況

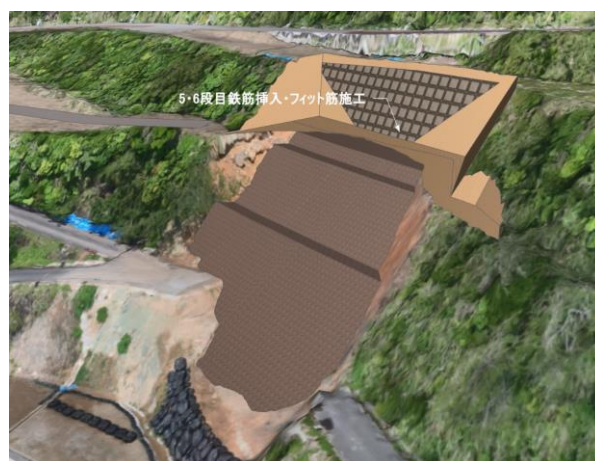
本工事は複雑な掘削形状だが、被災箇所の頭部が県道と近接し、さらに崩壊法面上での作業となるため、施工にあたっては慎重な対応が求められた。そのため、本工事においてはDXの取組として3次元BIM/CIMモデルを活用した作業手順の確認や仮設計画、安全対策等の検討を行った。

また、施工完了後には3次元データに属性情報を付与することで、今後の維持管理においても効率的な点検が可能である。(図-8)

図-8 3次元BIM/CIMモデル（詳細度:300）

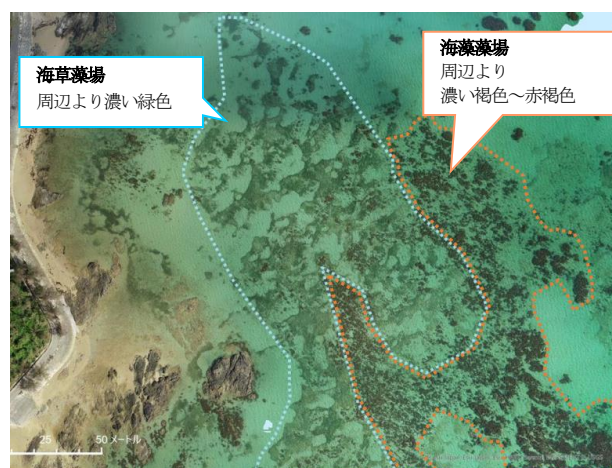
写真-1 ドローン調査による海草と海藻藻場の航空写真

撮影した写真を基に，オルソ化（写真の合成処理等）を行い，藻場分布状況写真を作成した．写真-1が示すように，海草藻場は周辺より緑色がかった濃い色，海藻藻場は周辺より褐色～赤褐色がかった濃い色として判別され，海草や海藻藻場の分布範囲を確認することが目的であれば，ドローン調査のみだとしても概略的に把握することが可能であると分かる．しかしながら，詳細な生育状況を把握するために必要な藻場の被度や出現種を確認することは困難であり，やはりドローン調査で選定した地点でのシュノーケリング等のスポット調査を組み合わせることが有効な手段であるといえる．

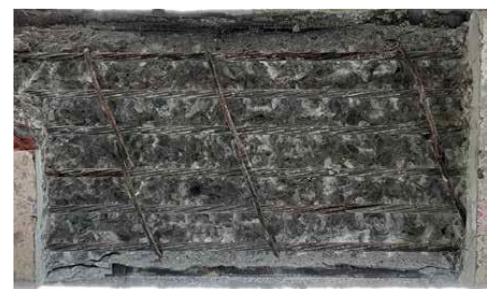
写真 1 PC 鋼線の破断状況例

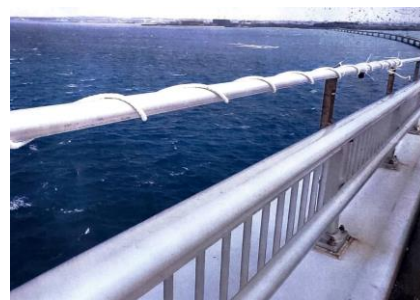
海上橋の高欄トップレール(以下、高欄)では、高欄レール同士の接合部のき裂が報告されている。このき裂が進展すると高欄が破断し利用者に被害をもたらす可能性がある。よって、高欄の損傷原因を明らかにするとともに、き裂発生防止策を検討する必要がある。

図-1 高欄トップレール

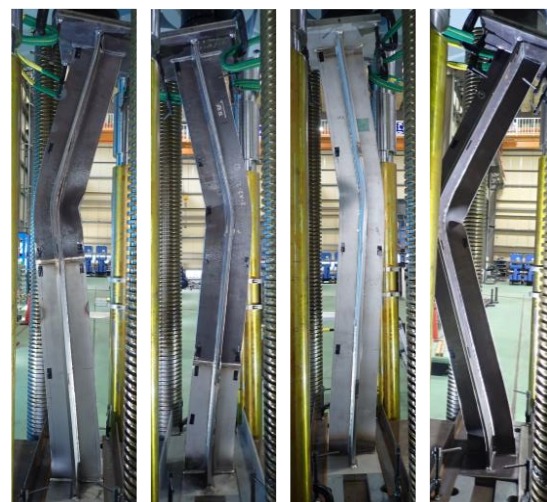
写真1 載荷後の供試体の残留変形状
