土木学会西部支部沖縄会

第4回技術研究発表会

発表プログラム・概要集

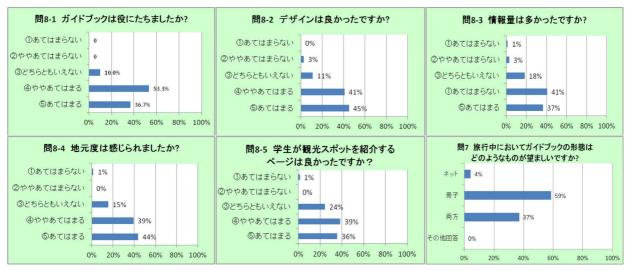
図1 ガイドブックに関する簡易アンケート結果

ここでは、主にやんばる観光ガイドブックの評価と改善に関わる設問の結果を抜粋して考察することに する (図 1) 2 。

ガイドブックの利用に関する回答では、地元度や情報量などに関して肯定的評価が70%から80%となり、 おおむねの評価を得たと判断できるであろう。また、旅行中の情報やガイドブックの形態に関する回答で は、冊子としてのガイドブックの需要も一定程度はあるという結果が得られた3。

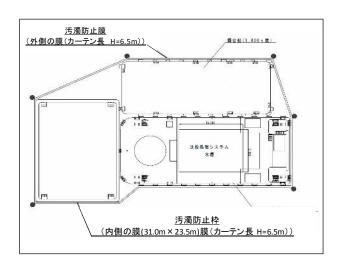
図-7 汚濁防止対策配置図

具体的には、①浚渫工事での汚濁防止枠の設置、②浚渫 区域に汚濁防止膜の設置、③汚濁防止枠内での濁水処理 対策として沈殿処理システムを採用している。

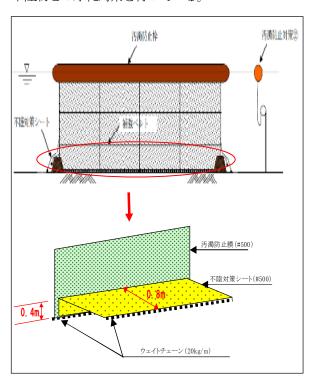
浚汚濁防止枠は、浚渫作業で生じる濁水を枠内にとどめるため、不陸によって生じる隙間からの濁水の漏洩を防止するため汚濁防止膜に不陸対策シートを取付けるとともに、膜と不陸対策シートをラップさせることにより不陸物との摩耗対策を行っている。

図-8 汚濁防止枠仕様図

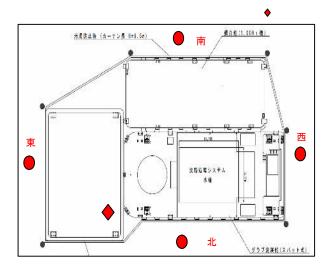
図-10 汚濁防止対策効果確認調査地点位置図

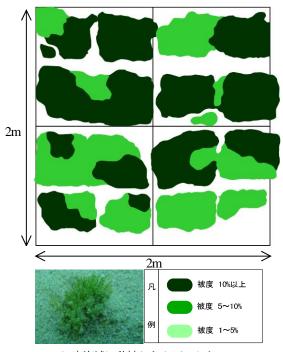
(a)実海域に移植したクビレミドロ

本事業の環境保全措置を行うにあたり、新たな移植方法を開発することにより1日で10㎡の移植が可能となり、移植作業の効率を上げることができた。また、平成24年度の移植実験時の移植方法と比較しても、クビレミドロの卵をより確実に採取することが可能となった。北側海域の移植直後と移植から1~2カ月後のモニタリングにお

いては、クビレミドロが急激に減少することなく生育していた。また、陸上水槽におけるモニタリングでもクビレミドロの生育が確認された。陸上水槽はクビレミドロの種苗を安定確保し、護岸が概成し実海域に再移植を行うまでの期間、また、増設滑走路を供用するまでの間に実海域のクビレミドロに問題が生じてしまった時のために保管しておくことができる。

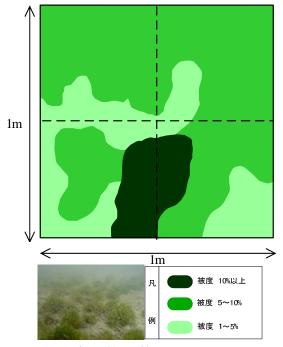
(b)陸上水槽に移植したクビレミドロ 図-5 移植後の状況

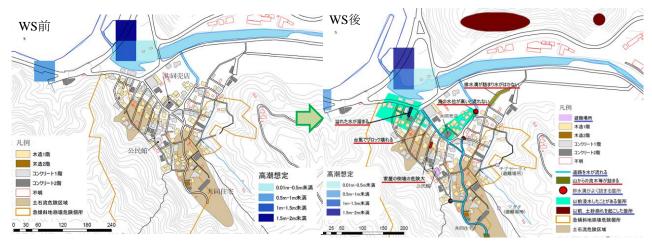
図-3 風水害に関する HM の比較図

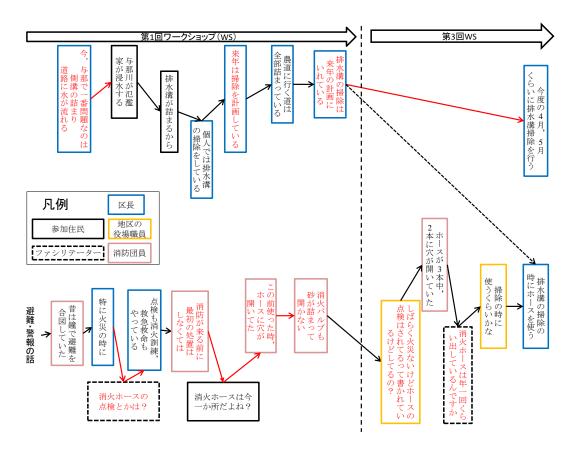
図-4 排水溝掃除・消火資機材の点検につながった話の流れ図

本項では発言の流れと発言者の属性(区長や消防団員等)に着目し、なぜ排水溝掃除・消火資機材の点検という次年度目標が設定されたのかを考察する.これにつながった発言の流れ図を図-4に示す.この図より、排水溝の掃除の発言は区長が発言しており、次年度目標を設定した第3回WSでも区長がそのことを発言している.火災に関する発言はファシリテーターの消火ホースの質問から消火資機材の話に移行し、そこで消防団員が消火ホースの劣化や消火バルブが開かないという情報を発言していることが分かる.そしてこの発言の流れと第1回WSででた排水溝掃除の発言とがつ

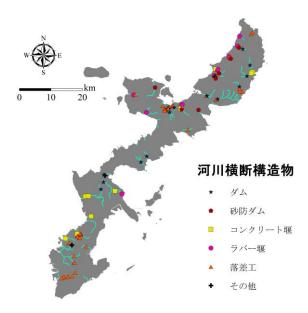
図-3 河川横断構造物

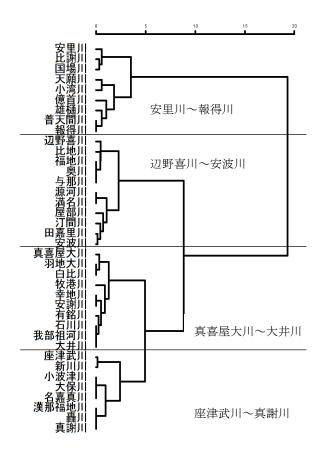
図-4 魚類のデンドログラム

類似度をユークリッド距離で定義し、ウォード法を用いた. 魚類のデンドログラムを図-4 に示す. 魚類による河川グループ分けの結果を表-2 に示す

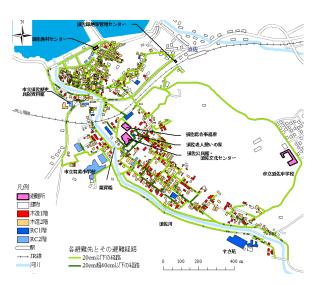
図-6 20cm 以下と 40cm 以下の避難経路 (10 時 30 分)

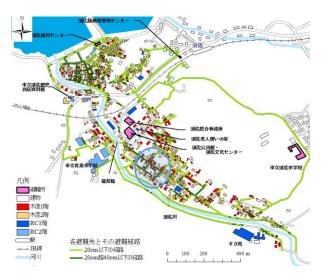
図-7 20cm 以下と 40cm 以下の避難経路 (11 時 00 分)

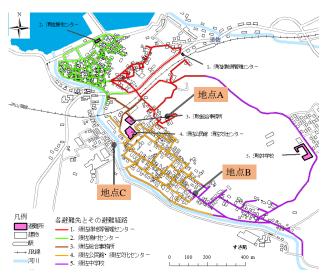
図-9 浸水深を考慮した避難経路(11時00分)

図-8, 9, 10 に最短避難経路と最少危険度避難経路で避難先を変更する箇所として代表地点 A~Cを示している.この代表地点をもとに「避難距離」,「重み付き避難距離」,「経路内最大浸水深」の指標を用いて,最短避難経路と最少危険度避難経路との差を比較していく.図-11, 12, 13 は各代表地点と変更前後の避難先を拡大した図である.図中には3つの指標を表として設けてあり,最短避難経路(表中,最短距離)と最小危険度避難経路(表中,最少危険度)の各指標値を示している.地点A,Bともに最小危険度避難経路の方が避難距離は長く,重み付き避難距離の値が小さい.したがって,最小危険度避難経路は遠回りでも浸水深を避けた避難経路となっていることが

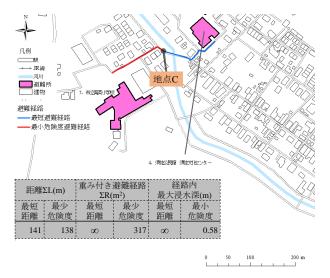
図-13 地点 C での比較

分かる.しかし、地点 A では最短避難経路よりも 経路内最大浸水深の値が大きい. つまり、最小危 険度避難経路は総合的に浸水している経路は避 けているものの、元の避難経路よりも浸水深の大 きい経路を通る危険性がある. 地点 C は新たに左 岸側に避難所を設けたため、避難距離は短くなっ ている. 最短避難経路は川を渡っての避難となる ため、重み付き浸水深と経路内最大浸水深は無限 大である. よって、最少危険度避難経路は豪雨時 川を渡る危険な避難行動がない避難経路と判断 できる.

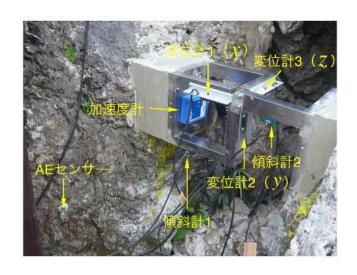
図-10 亀裂部における各種センサーの設置状況

急崖斜面亀裂部に設置した各種センサーの状況を図-10 に示す。亀裂部の左側が不安定岩盤、右側が固定岩盤である。亀裂を挟む不安定岩盤および固定岩盤の変位および傾斜を把握するため、それぞれの岩盤に特殊な治具を取り付け、変位センサー、傾斜計および加速度計を設置した。この治具の材料には、

中城城址南東側急崖斜面亀裂部に設置した多重パラメータ動態観測システムを用いて、2014年2月1日より観測を開始した。図-12に、観測開始後4月5日までに計測した亀裂の相対変位(3方向)と温度、湿度の変化を示す。亀裂部の相対変位の方向は、図-10に示す通りであり、水平方向(x,y方向)の相対変位は、開く傾向を示しているが、鉛直方向(z方向)の変位は、水平方向の比べて小さい。亀裂を挟む不安定岩盤が、固定岩盤から離れる方向に変位していることを示しており、これは、基盤層である島尻層群の地下水の変化が影響していると推察される。図-13に、傾斜計(重力計)によって計測された岩盤の傾斜の変動を示す。亀裂変位の変化と同様に、島尻層群の地下水の影響を受けて不安定岩盤の傾斜の変動が見られる。また、同図に重ね合わされた潮位(南城市知念)の変動に連動した傾向も認められ、岩盤の動態が、潮位の影響を受けることがわかる。不安定岩盤に設置したAEセンサー(図-10)によって計測された結果を図-14に示す。観測期間内に発生しているAEカウントの多くは、計測センサーを風雨から防護するカバーの風雨による震動発生が起因していると思われ、風雨によるAE発生を排除する対策を検討している。常時における岩盤のAEの発生は、ほとんど見られない。地震発生時のAE発生については、次節に示す。

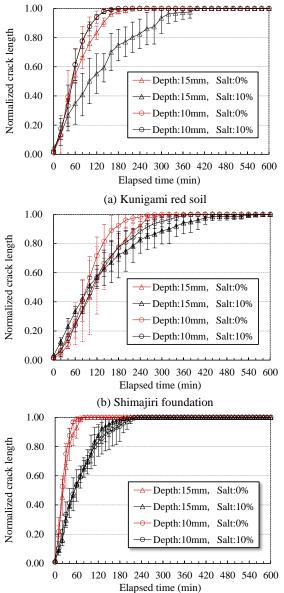
(c) CaCO₃ 図 7 経過時間とき裂長さの関係

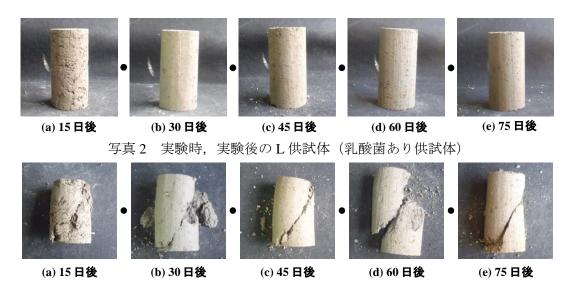
写真3 実験時,実験後のL供試体(乳酸菌あり供試体)

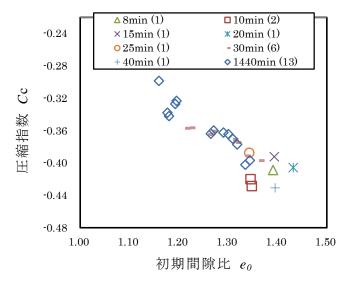
図 1 圧縮指数 Cc 一初期間隙比 e_0

図1に、圧縮指数Ccと供試体の初期間隙比 e_0 の関係を示す。本来e-logpの直線は負の傾きをもつため、ここではそのまま負号をつけて示している。図より強い相関性(-0.932)のあることがわかった。 e_0 のばらつきは供試体作成時の含水比、練返し条件などによるものと考える。図2に、載荷時間とCcとの関係を示す。間隙比の影響を無くすために初期間隙比の平均値で補正した圧縮指数の値を用いる。補正することにより、載荷時間がCcに与える影響は小さいことがわかる。膨潤指数Csについても同様にまとめた結果を図3.4に示す。

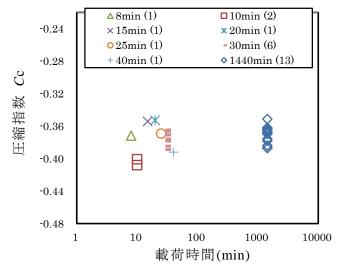
図2 圧縮指数Cc-載荷時間(min)

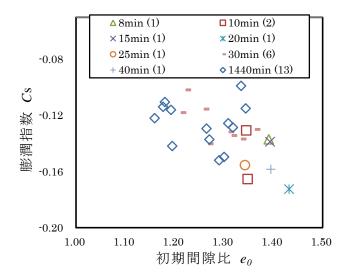
図3 膨潤指数 Cs 一初期間隙比 e_0

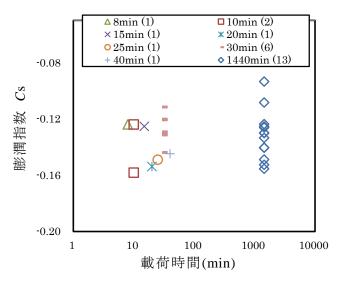
図4 膨潤指数 Cs-載荷時間(min)

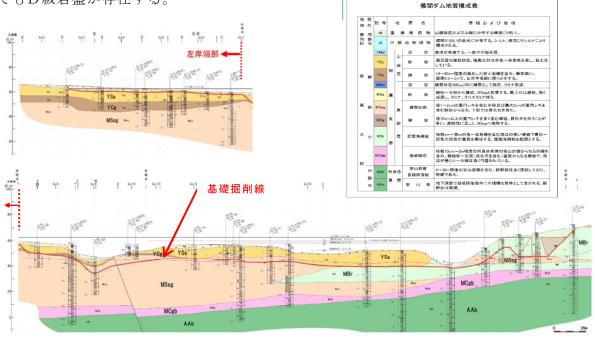
図-4 儀間ダム地質区分縦断図 (調査時)

儀間ダム周辺の地質は、新生代新第三紀中新世の阿良岳累層、鮮新世の真謝層と山城層から成る。阿良岳累層は、安山岩溶岩(AAn)および安山岩質自破砕溶岩(AAb)を主体としている。真謝層は、泥質基質の泥質角礫岩(MBr)と、細粒の円礫を多く含む粗粒の礫質砂岩(MSsg)、山城層は、中粒砂岩(YSs)を主体として、礫岩(YCg)を含んでいる。

基礎地盤の岩級は概ね地質区分(岩種)と相関関係にあり、阿良岳累層がCM級、真謝層がCL級、山城層がD級となっている。ただし、表土付近では風化の影響により真謝層でもD級岩盤が存在する。

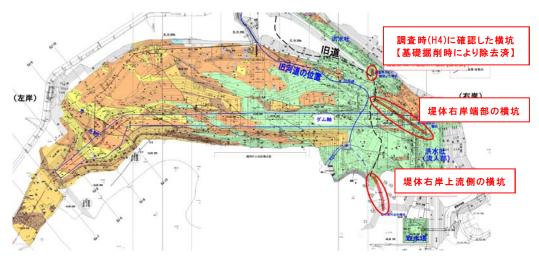
図-8 横坑位置図 (ダム堤体敷地質平面図)

儀間ダムで確認された横坑の位置を図-8に示す。横坑は、洪水吐下流側、基礎掘削施工中の堤体右岸上流側および堤体敷右岸端部の3箇所で確認された。そのうち、洪水吐下流側の横坑は、基礎掘削面より上位にあったため基礎掘削にて除去された。

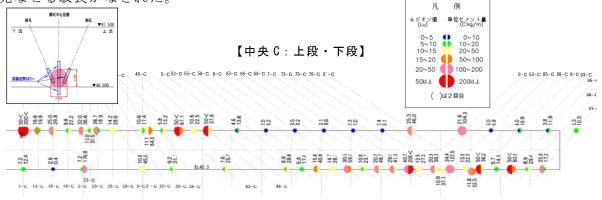
図-17 ボーリングクラウチング実績図(中央C:上段・下段)

図-17 にボーリンググラウチングの実績図を示す。施工実績から、改良目標値に達していない注入孔は連続して存在しておらず、全体として堤体基礎岩盤と同等の遮水ゾーンと見なせる改良がなされた。

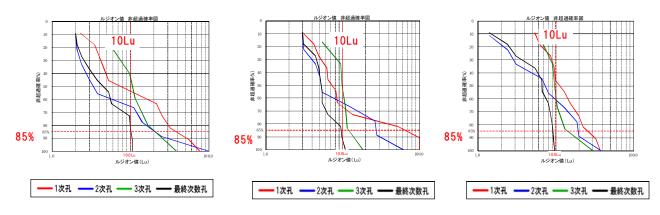
図-19(1) C列上段の非超過確率図

図-19(2) L列の非超過確率図

図-19(3) R列の非超過確率図

ルジオン値の非超過確率を図-19(1)~(3)に示す。全ての配置箇所で最終次数孔での非超過確率 85%のルジオン値は 10Lu 程度である。(C 列上段:10.2Lu C 列下段:10.3Lu L 列:9.5Lu R 列:9.2Lu)

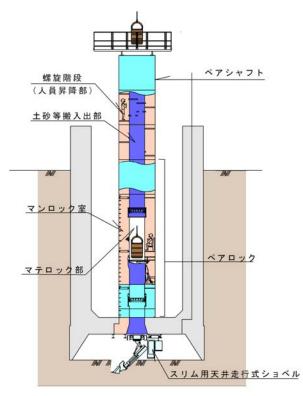
図-8 艤装設備概略図

ケーソン掘削時の土砂搬出及び作業室内への出入りのために、艤装設備(ロック・シャフト)と呼ばれるものを設置する。一般的なケーソン工法では土砂搬出及び掘削機等の資機材搬出入と作業員の入退函用に各1基づつ計2基の専用ロック・シャフトを設置するが、スリムケーソン工法では1基(ペアロック・ペアシャフト)で行う。ペアロック・ペアシャフトは中心部が土砂や資機材等の搬出用で、その外環部が人員の昇降用螺旋階段となっており効率的な土砂搬出と安全な人員入出函が可能としている。

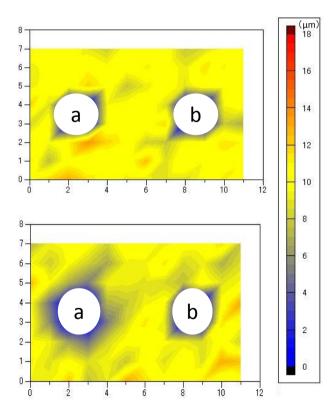
図-4: 粗さ計測結果(母材 - ナット側 a, b)

上: すべり試験前 下: すべり試験後

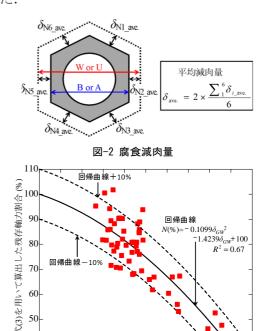
ナット部とボルト頭部の座金近傍減肉量の合計 δ_{GW} (mm) 図-3 残存軸力割合と座金近傍減肉量の関係 $^{2)}$

腐食減肉が激しい高力ボルトにおいては、超音波 ボルト軸力計や、電磁式軸力計等による直接的な軸 力計測は困難である. そのため下里ら 2 は、腐食し た高力ボルトの形状から残存軸力を推定する手法を 提案している. 腐食劣化した高力ボルトの頭部にお いては座金から 8mm まで, ナット部においては 12mm までの範囲における腐食減肉量を計測し、図-3 に示す回帰曲線により残存軸力を推定する. 本推定 法では、腐食減肉ボルトの残存軸力を±10%程度で評 価出来ている。腐食ボルトの形状計測は、ノギスと テーパーゲージを用いて簡易的に計測することが可 能である。個々の位置での腐食減肉量は、図-2 に示 すように健全時のナット面間距離 W と腐食減肉後の ナット面間距離 B との差を腐食減肉量とし計測結果 より算出した. さらに、軸力を推定する上で用いる 平均腐食減肉量は、各高さでの計測結果の平均値を ナット部とボルト頭部の座金近傍減肉量の合計 &w とした.

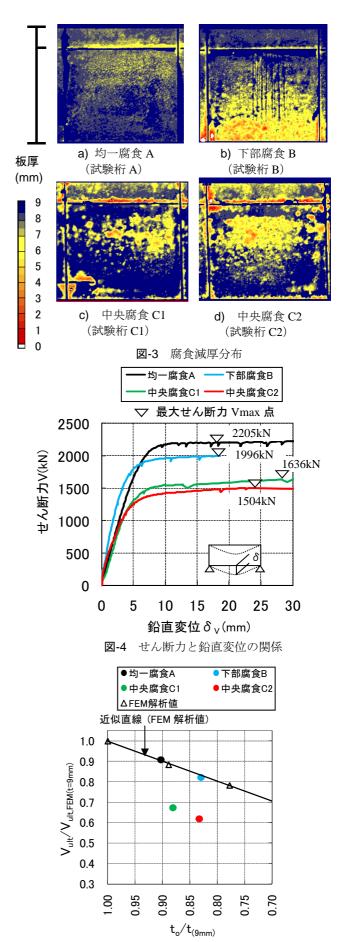
図-5 せん断耐荷力と平均板厚の関係

図-5にせん断耐荷力 V」はと平均板厚の関係を示 す. ここで、図の縦軸は実験で得られた最大せん 断力 V_{max} をせん断耐荷力 V_{ult} として示し, 設計腹 板厚 9mm での FEM 弾塑性解析により求めたせん 断耐荷力 $V_{ult,FEM(t=9mm)}$ で除して無次元化した. 横 軸の平均板厚は腐食腹板全面の平均板厚 t0 を設 計板厚 9mm で除して無次元化した. なお, 同図 には腹板厚を一様減厚 (9mm, 8mm, 7mm) でモ デル化した FEM 弾塑性解析値とその近似直線を 併記した. ここで、FEM 弾塑性解析法は次節で述 べる。図-5 より均一腐食 A と下部腐食 B のせん 断耐荷力 Vult は FEM 弾塑性解析結果と同様に, 腹 板の平均板厚減少量に応じて低下した.一方,中 央腐食 C1 及び中央腐食 C2 のせん断耐荷力 Vult は、平均板厚減少量に応じて低下する FEM 弾塑 性解析でのせん断耐荷力 Vult.FEM よりも低下して おり, また同程度の平均板厚である均一腐食 A と

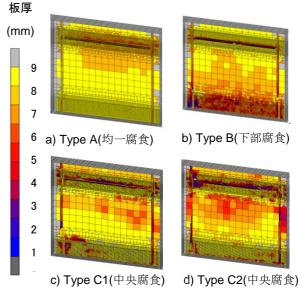
図-9 FEM モデル板厚入力値

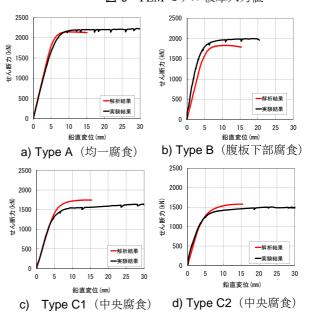
図-10 せん断力と鉛直変位の関係

弾性域であるが腐食減厚の激しい腹板下部の相 当応力が周辺部に比べ高くなる傾向が見られた. TypeC1 及び TypeC2 の場合,腐食減厚の激しい水 平補剛材上部腹板で相当応力が大きくなり,最も 腐食減厚の激しい部位に一部塑性域が生じた.

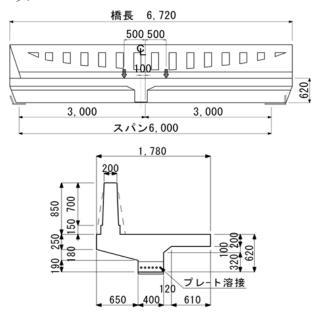
図-2 試験体W-3の形状・寸法

図-1 に示す位置から切り取った RCT 耳桁 (試験体W-3) の詳細形状,及び寸法を図-2 に示す. この試験体には高さ 850mm の変断面かつ開口部ありのコンクリート壁式高欄がある.この試験体については壁式高欄が着いたままで実験を行う.

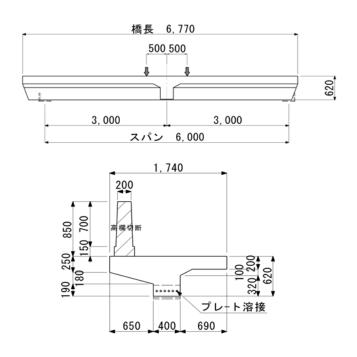
図-3 試験体W-7の形状・寸法

図-1 に示す位置から切り取ったもう一つのRCT 耳桁(試験体W-7)の詳細形状,及び寸法を図-3 に示す. 比較するために,試験体W-7の壁式高欄を切断した後に実験を行う.

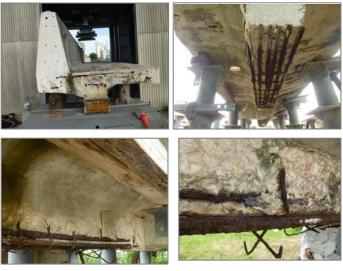
写真-2 試験体W-3 の劣化状況

図-4 および写真-2 から分かるように、この試験体においては、桁Web 下面のコンクリートかぶりが 3/4 程度剥落し、1 段目主鉄筋が露出している状況である. また、RCT 桁WEB 側面のコンクリートかぶりも剥落しスターラップの大半が破断している. 床版下面のコンクリートかぶりも局部的に剥落されている. 更に、写真-2 から分かるように、試験体W-3 のコンクリートかぶりの剥落により、主鉄筋の劣化が加速的に進み、露出している主鉄筋の断面欠損が確認できる.

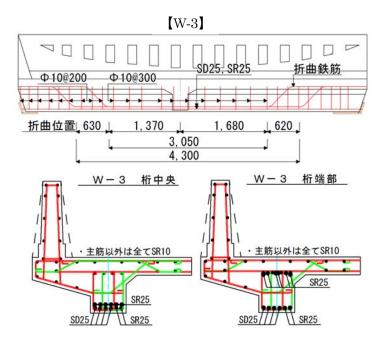
図-6 W-3 試験体の配筋模式図

また、図-6 に示すように、壁式高欄の主鉄筋 (縦方向)は、内側と外側共に ϕ 10 の丸鋼が配置され、基本ピッチ(開口部で間隔調整あり)が 250mm である。床版の上面・下面の鉄筋が両方向 共に ϕ 10 の丸鋼が使用されている。壁式高欄側には、張出コンクリートにハンチが付いており、コンクリートも厚く、 ϕ 10 の鉄筋が 3 本配置され、耳桁の残存耐力に寄与する可能性がある。対象 RCT 桁の鉄筋の機械的性質を表-1 に示す。

図-6, および図-7に研究対象試験体の配筋模式図を示す.主鉄筋は、スパン中央付近で2段配筋、両端部において上の段の鉄筋が1箇所で3本ずつ2回に分けて折り曲げられている.各段には6本の主鉄筋が配置されているが、異形鉄筋と丸鋼鉄筋が混在している.主鉄筋の下面及び側面のかぶりが共に50mm,1段目と2段目の主鉄筋の間隔は45mmである.帯筋にはφ10の丸鋼鉄筋が使用され、スパン中央の3.0m範囲内では概ね300mmの間隔、それ以外の支点付近では200mmの間隔となっている.

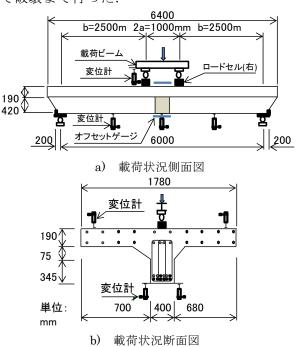
図-8 載荷及び計測状況の模式図

実橋から切出したW-3, W-7のRCT 耳桁をスパン長 L=6.0mの試験体として端部処理し、対称 2 点集中荷重方式で静的曲げ試験を行った。載荷試験は、圧縮試験機(1000kN型)を用い、JIS A 5363 に準拠して行った。載荷点距離は中間横桁の影響を少なくなるために 2a=1.0m とし、支点から載荷点までの距離は b=2.5m とした。試験体の端部、スパン中央部と 1/4 スパン位置に変位計を配置し、桁のたわみを計測する。また、スパン中央の床版の両端部に変位計を配置し、主桁変位と床版の傾きを計測する。

RCT 桁の曲げ変形は,下面にも変位計を配置した. 載荷及び計測状況を図-8 に示す. 載荷方法は, 25kN 及び 50kN に 1 回ずつ,75kN に 2 回ずつ,200kN に 1 回載荷後に除荷した. その後 25kN ずつ載荷し, 桁 200kN に達した後は 50kN ずつ増荷する荷重制御 で破壊まで行った.

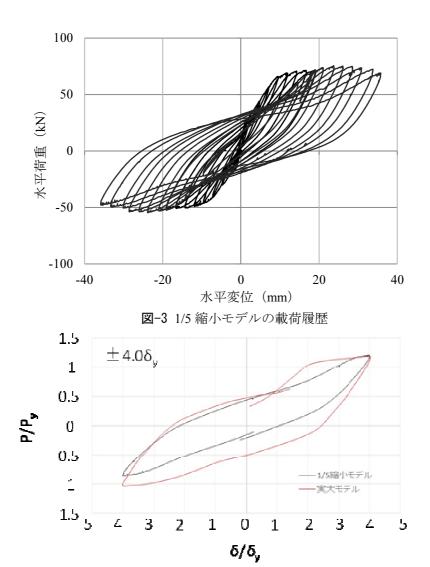
図-4 ±4.0δ_v サイクル時の履歴曲線

た. 1/5 縮小モデルの載荷終了時には載荷方向の橋脚上面,下面いずれもコンクリートの剥落が確認できた. 図-4 に実大モデルと 1/5 縮小モデルの±4.06y サイクル時の履歴曲線を示す. 図より, 1/5 縮小モデルと実大モデルの履歴曲線は良く一致しているが,ループの大きさに差異が見られた. この原因の一つとして, 1/5 縮小モデルと実大モデルに用いた主鉄筋のふしの形状と間隔が異なることが考えられる.

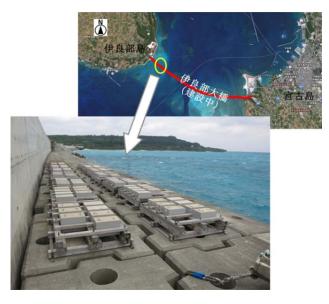
写真-1 暴露試験場

さらに、伊良部大橋では、維持管理の基礎資料とす ることを目的として、暴露試験を行っている(写真-1)。

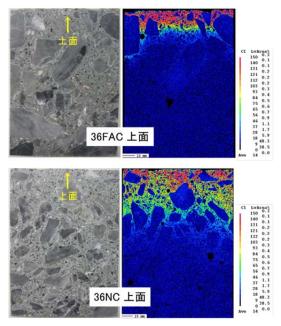
図-5 試料断面と同断面のCI 濃度分布状況(36N/mm²)

4.1 の結果を確認するため、各供試体から採取したコアの上面に対し EPMA 試験を行い、結果を特性 X 線強度分布画像として図-5~6 に示す。なお、本試験は、セメントペースト中の塩分量を測定するものであり、骨材は塩化物イオンが無いと表示される。

これらの図から、いずれの供試体でもコンクリート表面ほど塩化物イオン濃度が高いことが判る。また、FACとNCを比べると、36N/mm²、50N/mm²共にFACの方が塩分浸透は少なく、前述 JCI-SC5 による全塩分分析結果で見られたように FAC の遮塩効果が確認できた。

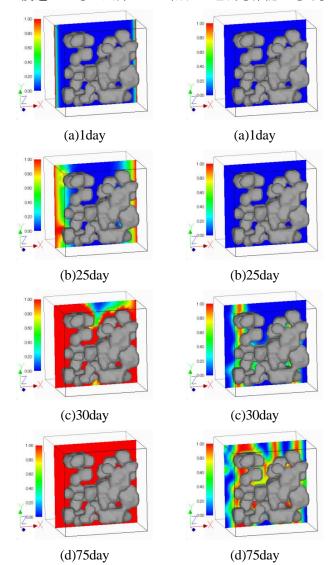
図-10 アルカリ浸透解析 図-11 ひび割れ解析

次に解析結果を示す。図-10,11 はそれぞれ中央断面の1日,25日,30日,75日のアルカリ浸透解析およびひび割れ進展解析の結果である。これよりアルカリの浸透とともに内部のひび割れの進展も確認できる。

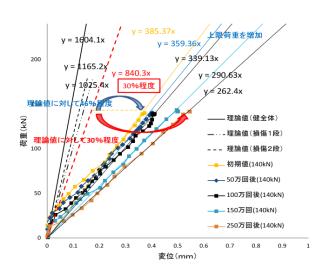
図-3 荷重-(支間中央)変位

なお、疲労載荷の上限荷重を増加した場合に変位の増加が顕著であり、主桁側面のひび割れは、 長さ、幅が進展した.

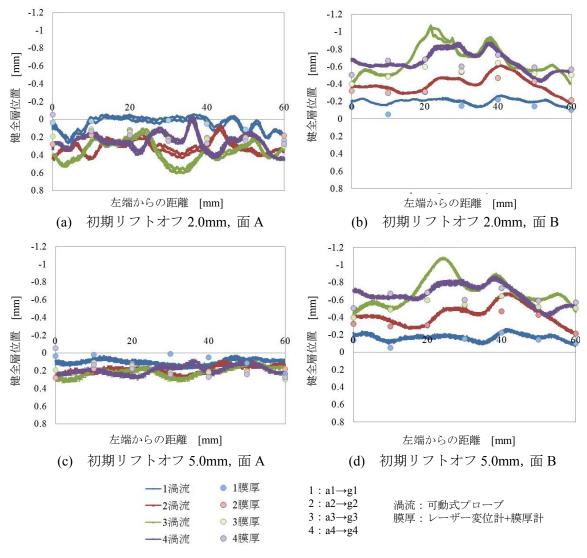
図8 可動式プローブによる健全層位置の推定結果

図8は、初期リフトオフが 2.0mm、5.0mm の場合の計測結果に基づく健全層位置の推定図である. 計測は健全部の表面をリフトオフの基準面とし、 $al \rightarrow gl$ 方向に 4線に対して行っており、横軸は可動プローブの走査線上の位置を表している. また、同図にはレーザー変位計と膜厚計の併用による推定結果もプロットしている. 図8は、面A、B どちらにおいても可動式プローブによる推定結果はレーザー変位計と膜厚計の併用による推定結果に比較的近いものとなっていることを示している. 面A については、2 つの手法による推定結果に多少のかい離があり初期リフトオフの影響も見受けられる. これは面 A は健全層表層が深く腐食面上でのリフトオフが増加しているためと推察される. よって、健全層が深いと予想される場合はできるだけ表面に近い位置で計測することが好ましいと考えられる. また、どちらの手法についてもいえることであるが、層状剥離層が残存している面 B では健全層位置の推定値が負の値を示しており、腐食前よりも板厚が増加したという誤った推定を与える可能性が示唆されている. これは、剥離層内部に導電性を有する部分が残されており、そこに渦電流が発生したためである可能性がある. 計測前には剥離層を除去しておく必要があるといえる.

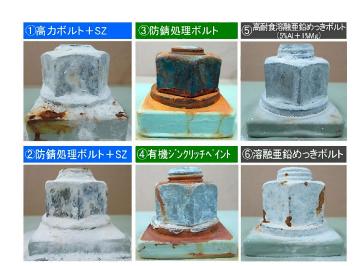
図-3 塩水噴霧試験結果(1,512時間経過後)

SZ による亜鉛皮膜が有する高い防食性を塩水噴霧 試験により確認した。また、実構造物での試験施工に より SZ の施工能率と今後の改善点について確認した。

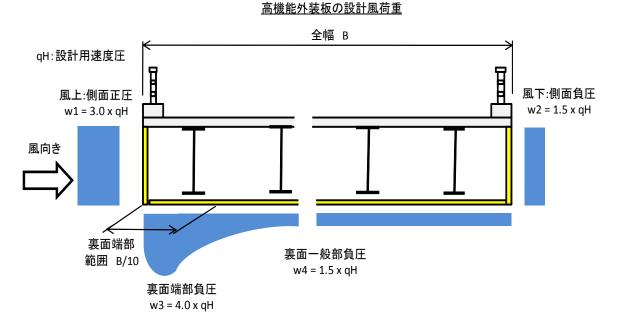
図-3 高機能外装板の設計風荷重

以下に沖縄地区の以下の条件の橋梁の高機能外装板の設計風荷重算定例を示す。
