第2回 土木学会西部支部沖縄会 技術研究発表会

発表プログラム・概要集

塩害により著しく劣化した実橋から撤去された RCT 桁の詳細調査 (その1)外観損傷調査)

塩害により著しく劣化した実橋から撤去された RCT 桁の詳細調査 (その2) 圧縮強度及び塩化物イオン含有量調査)

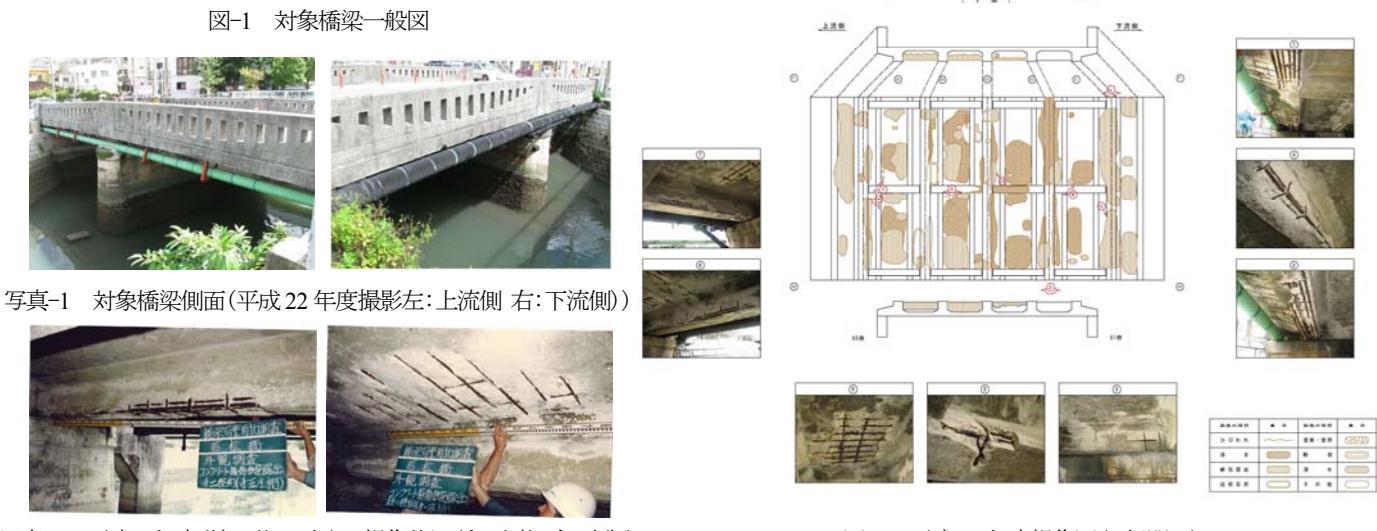
図-2 平成17年度損傷図(2径間目)

写真-4 平成17年度(竣工後48年)の鉄筋断面欠損・破断状況 図-2に、平成17年度時点での2径間目の損傷図を示 す。2径間目は、1径間目と比べて損傷が顕著であり、上 部工下面のコンクリートが約半分以上、うき、剥離・鉄 筋露出している状況である。

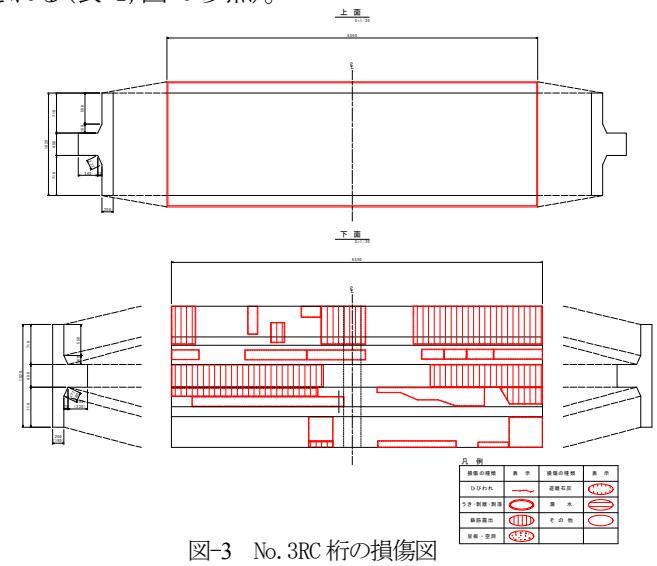
写真-11 上床板のうき状況

図-3 は、No.1~No.6RCT 桁の詳細調査結果から代表例 として、No.3RCT 桁の損傷図を示す。No.3RCT 桁を調査 した結果、主桁全体のたわみや、主桁全体の圧壊は確認 されなかったが、近接目視及び打音検査より、コンクリ ートのうき、剥離・剥落及び鉄筋露出が供試体の約70% を占めていた。また、写真-11及び図-4に示す通り、上 床板は上面から60mmの鉄筋位置において、コンクリート が全体的に浮いている状態であった。

- (1) 主桁下面におけるたわみは見受けられない。
- (2) 主桁上面におけるコンクリートの圧壊は見受けられ ない。但し、上フランジ床板の鉄筋腐食により、圧縮 縁にあるコンクリートが 60mm の厚さで浮いている。
- (3) 主桁下面・側面、床板、横桁においてうき、剥離・鉄 筋露出が確認され、その範囲は全面積の約70%に及ぶ。
- (4) 露出している鉄筋は、断面欠損・破断に至っている。 また、主鉄筋の下段鉄筋は、コンクリートとの付着が 確保されていない場合、平面保持の法則が成り立たず、 RC 断面の引張材として機能していない可能性がある ため、対策区分はE1(橋梁構造の安全性の観点から、 緊急対応の必要がある)に該当するものと判断される。
- (5)シュミットハンマーによる反発硬度試験結果より、材料強度の低下は見受けられない。
- (6)赤外線調査により、コンクリートの浮きの範囲が精度 良く確認できている。
- (7)鉄筋の配筋調査より、曲げ耐力に寄与する支間中央の 主桁主鉄筋はD29→計測値(最小径)24.4mm まで断面 欠損している。また、せん断耐力に寄与する桁端部の 帯鉄筋(スターラップ鉄筋)は部分的に破断に至って いる。

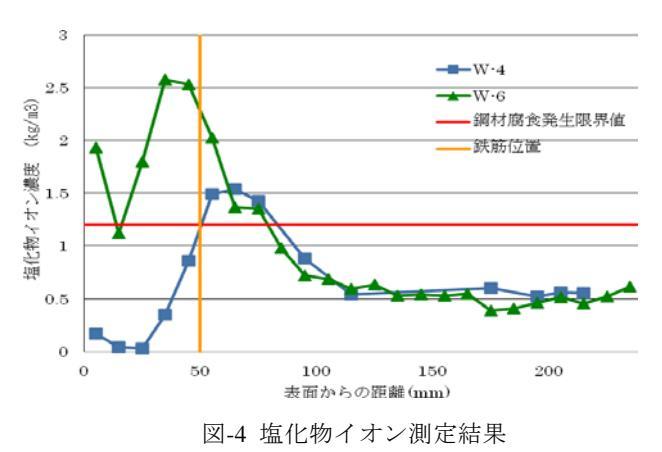
両者ともに概ね鉄筋位置をピークに内部にい くにつれて濃度が低くなる傾向を示す。表面から 120mm 以深で両者のグラフがほぼ同じような濃 度分布を示していることから、表面からの塩化物 イオンの浸透の影響であると考えられる。 また、W-6と比べてW-4の表面付近の塩化物 イオン濃度が低くなっているのは、主桁の位置や 中性化の影響が起因しているものと思われる。い ずれのケースにおいても、コンクリート表面から 80mmの範囲までは鋼材腐食発生限界値1.2kg/m³ を超えており、本論文のその1に示すRCT桁の 主鉄筋が著しく腐食された理由が伺える。また、 内部の塩分含有量が0.5kg/m³程度であり、内在 塩分の有無については更なる調査が必要である。

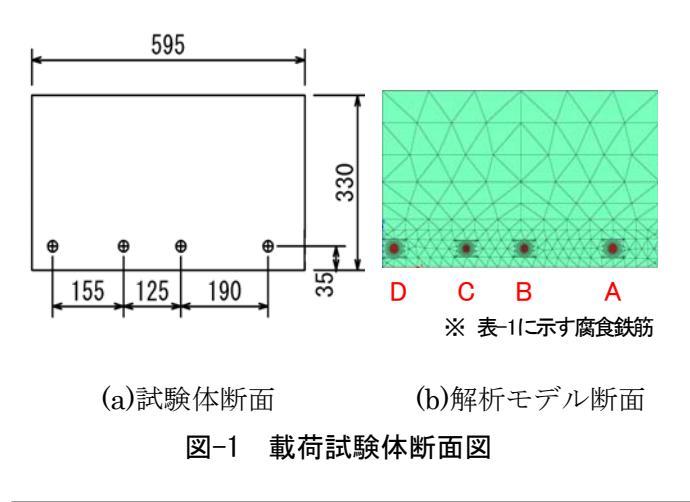
図-2 載荷試験後の床版下面状況および劣化モデル

試験体は昭和34年に竣工し,平成22年に撤去され た鉄筋コンクリート橋(以下 RC 床版橋)から切り 出した床版下面の損傷が著しい部材である.図-1に 載荷試験体の断面図と解析モデルを示す.載荷試験 の結果ひび割れ発生荷重は48kNで,ひび割れの進 展及び変位は載荷前から剥落していた箇所かで比較 的顕著に現れた.図-2に示すとおり,試験体下面が ほぼ全体的に剥離していた状況から,コンクリートと 鉄筋の付着が低下したと考えられる.

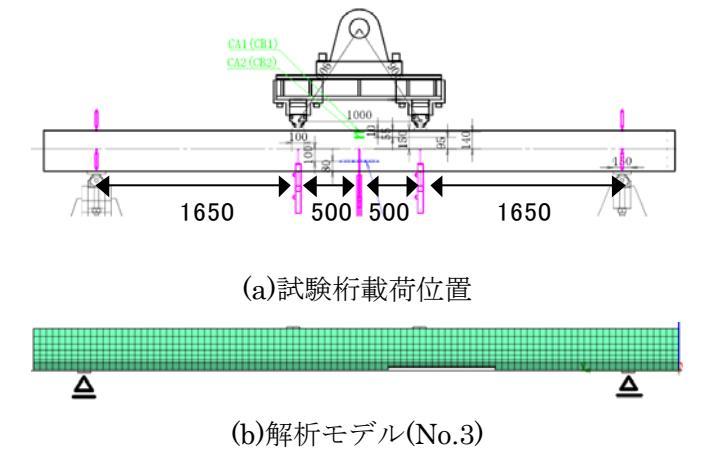
図-4曲げ破壊試験および解析モデル

図-3(a),(b)にコンクリートの圧縮及び引張応力下 の応力一ひずみ関係を示す.圧縮モデルには放物線モ デル使用し,引張モデルにHordijk²⁾モデルを使用し た.また,鉄筋の構成モデルは完全弾性モデルを用 いた.鉄筋の材料強度は実験供試体のものを用いた. 健全と腐食鉄筋の材料特性を表-1に示す.また,解 析では,表-2に示す No.1, No.2, No.3 の 3 ケースの 解析モデルを用いた.健全な鉄筋の解析から行い, 鉄筋を腐食させたモデルの解析,さらにコンクリート を剥落させた解析値と実験結果を比較した.図-4 に 試験桁と解析モデル(No.3)を示す.

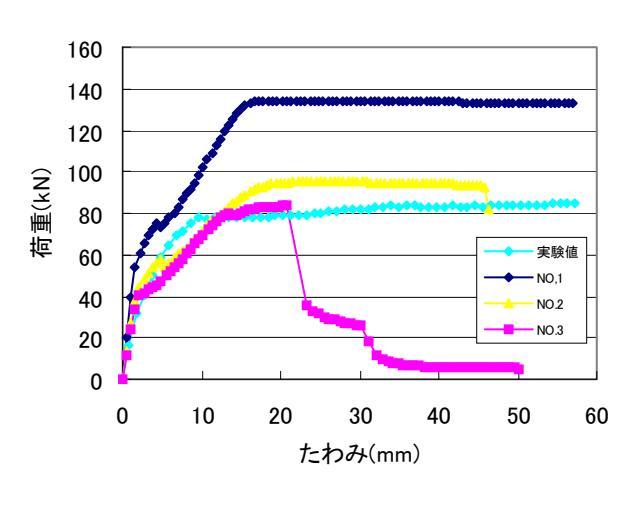
図-5荷重-たわみ曲線

解析結果から, No.1 はコンクリート鉄筋ともに健 全であるので最大荷重が 138kN と実験値よりもか なり高くなっている.実際の劣化した試験桁の最大 荷重は 82kN であることから、健全桁の解析値に比 べて約 40%耐荷力が低下している. No.2.No.3 はと もに主鉄筋4本のうち中央の2本の断面減少率が大 きく、図-5に示すように、最大荷重はやや実験値より 上回っているが同程度である.最大荷重は No.2.No.3 で 95kN,84kN と No.3 が低い値となった.これ は,No.3 ではコンクリートの剥落をモデル化してい るため局所的に有効断面積が小さくなったためだと 考えられる. たわみが 20mm に達したあたりから荷 重の低下が見られる.実際の試験桁では剥離,剥落 の箇所で鉄筋とコンクリートの間の付着力が低下し ているのに対し、解析モデルはでは完全付着の状態 であるため応力が局所的に集中したためだと考えら れる. また, 図-6 に中央でのたわみが 50mm のとき の試験桁と解析モデル(No.3)の変位分布図を示す. 実験結果での変位は載荷前から剥落していた箇所で 比較的顕著に現れた.これと同様に解析による変位分 布図も剥落を起こした箇所からひび割れが発生し,変 位分布も実験値と同様の傾向を示した.このことから、 塩害を受けた RC 床版の耐荷性能を非破壊試験の結 果からある程度検討できることがわかった.

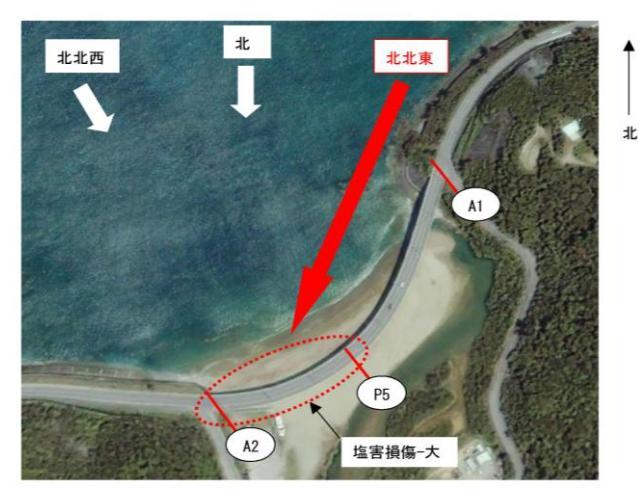
写真-2 平南橋周辺の卓越する季節風

本橋は、1978年(昭和53年)の道路橋示方書による設計 を行っており、1984年(昭和59年)に刊行された塩害対策 指針(案)¹⁾に規定された仕様とはなっておらず、また、 本橋はミーニシを始めとする北北東の季節風が卓越して いる環境であることから、特にA2付近は海水飛沫が付着 しやすく、塩害の生じやすい環境下(写真-2参照)である と考えられる。

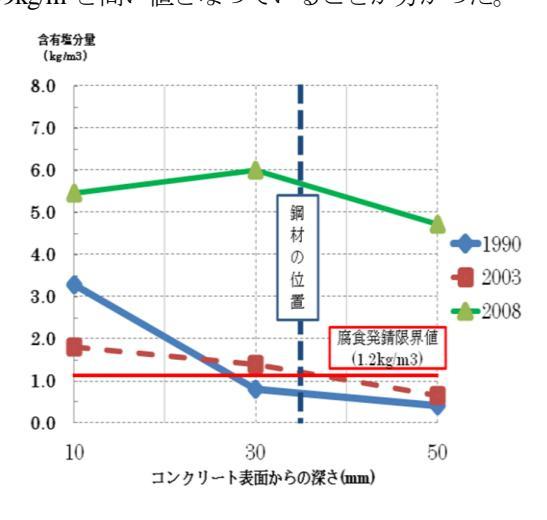
図-3 塩分量 (P7-A2 過年度調査の比較)

前年度定期点検において、対策区分「C」という評価 を受け、補修対策に向けた調査を実施している。図-3 はP7-A2径間を調査年毎に主桁の含有塩分量の平均値を 求めることにより、相関関係を表している。1990年調査、 2003年調査時点に較べ2008年調査において、大きく含有 塩分量が増加していた。また、図-3には表されていな いが、コンクリートの剥落したシース付近に付着してい る表面の塩分量を測定した結果、P5-P6径間1.38kg/m³、 P6-P7径間においては5.95kg/m³、P7-A2径間も同様に 5.99kg/m³と高い値となっていることが分かった。

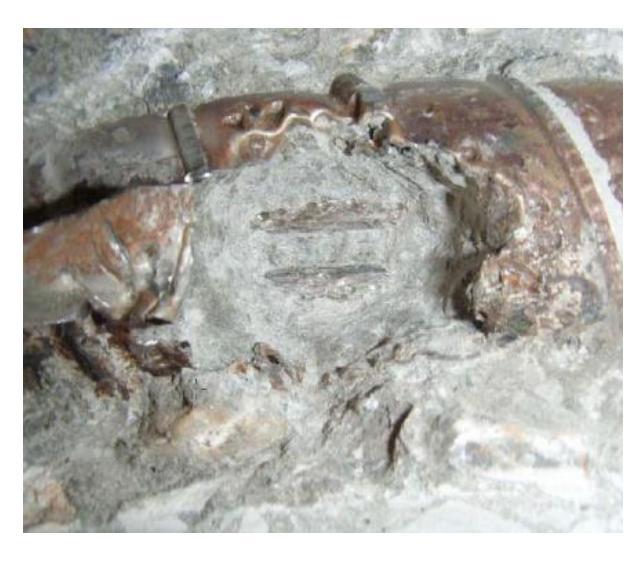
写真-3 はつり調査(P7-A2 G4桁 PC鋼材状況)

次にシースの露出している部位においては、内部の PC鋼材の状態の確認を行うため、シース内のグラウト のはつりを行わなければならないため、PC鋼材を傷つ けない様、細心の注意を払い丁寧にグラウトをはつりと り、PC鋼材の状態の確認を行った(写真-3参照)。確認 したところ、錆はほとんど見られず、PC鋼材自体の破 断は生じてなくほぼ健全な状態であった。

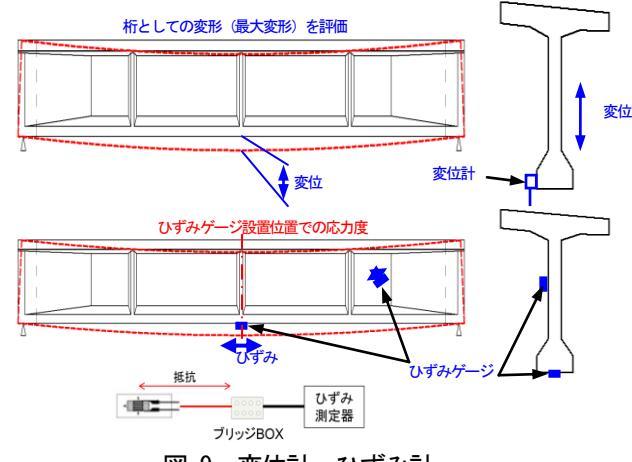
図-9 変位計、ひずみ計

また、本橋は、応力上の問題はないが、P7-A2径間に おいて、浮き・剥離、鉄筋露出等、損傷が顕著であるた め、実際の補修作業時に想定以上の応力が作用する可能 性も閑却し得ないため、現況交通及び施工の安全性を考 慮し、計測機器を用いたモニタリングを行った。本橋の 構造条件(単純桁)から、着目する変状としては、「支 間中央部の曲げ」および「支点部付近のせん断」である ため、図-9の変位計(支間中央:残留変位確認)及び、 ひずみ計(支間中央下フランジ下面:曲げ変形着目、 ウェブ厚変化断面ウェブ側面:せん断変形着目)を設置 し、計測することとした。

自動計測にて一定間隔毎にデータを収集し(PCに蓄 積)、断面剛性が変化する作業期間中は常時観測を行い、 断面修復材が硬化するまで観測を行った。

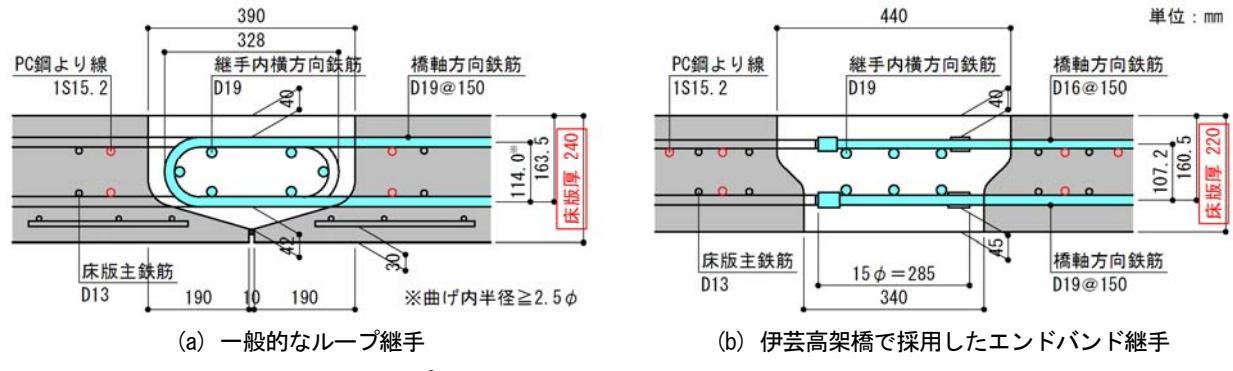
図-3 プレキャスト PC 床版の RC 接合方法の比較

さらに、ループ継手を用いる場合には、継手内の横方向鉄筋を PCaPC 床版架設後に床版側方または鋼桁上 フランジ位置に設けた挿入空間から挿入する必要があるが(写真-2)、挿入時にエポキシ樹脂塗装の損傷リ スクが高く、また、床版側方から挿入する場合には民地上空を利用しなければならない場合もある。一方、 エンドバンド継手を用いる場合には、継手内の横方向鉄筋を PCaPC 床版の仮配置空間に配置した後に架設す るので(写真-3)、エポキシ樹脂塗装の損傷リスクが低く、床版側方の民地上空を利用する必要も無い。

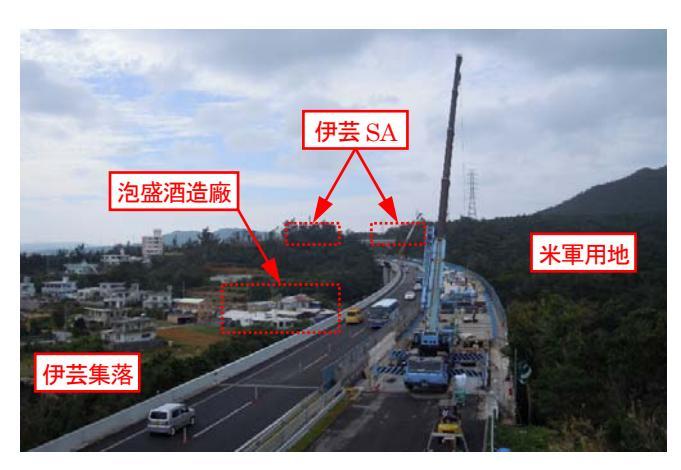
写真-4 伊芸高架橋の周辺環境と床版取替え状況

昼夜連続対面通行規制下での床版取替え状況を,写真-4に示す。PCaPC 床版への取替えは,図-4に 示すように、トラッククレーン2台を使用して、P4-P5 径間中央から両橋台側に向けて行った。PCaPC 床版 は、運搬上から橋軸方向鉄筋両端の寸法を2.390m 以下となるように設定し、橋軸方向の配置間隔は2.055m を標準とした。また、1 日あたりの取替え枚数は、鋼桁上フランジの腐食に対するケレン作業に時間を要し たこと、および、周辺環境に配慮して夜間作業内容を制約したことから、2パーティで10枚となった。なお、 エンドバンド継手を採用することで床版厚が低減されて PCaPC 床版1枚あたりの重量が98kN 以下となった ことから、セミトレーラー1台で PCaPC 床版2枚の運搬が可能となった。これにより、運搬用のトレーラー 台数をループ継手の場合に比べて1/2に低減でき、高速道路本線から施工ヤード内へ出入りする際に一般車 両に与える影響を軽減した。

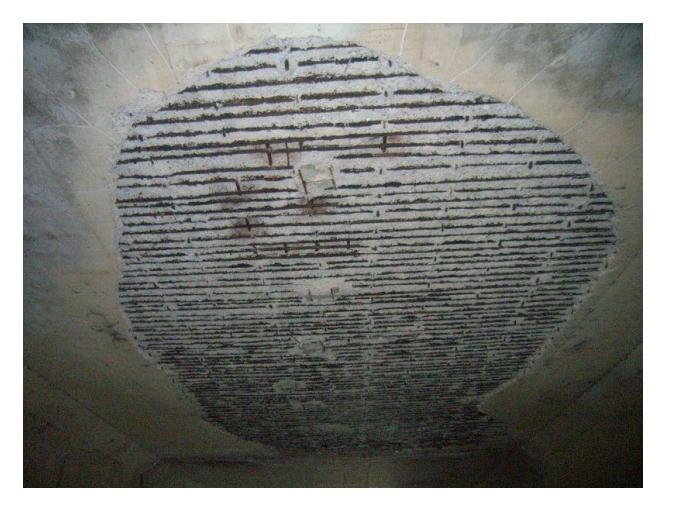
以上の検討の結果、1案を採用し、電気防食(犠牲陽 極材)を併用した断面修復工を行うこととした。

当該ボックスカルバートを調査した結果、頂版部でコ ンクリートのうき・剥落があり、鉄筋の腐食が発生して いた。(写真-2参照)

そのため、頂版部の補修方法としては、既設鉄筋の裏 側20mmまでコンクリートをハツリ、鉄筋のケレンを 行ったのち、鉄筋防食の小型犠牲陽極材を配置し、ポリ マーセメントモルタルで吹き付けを行う工法が採用され、 本補修工事が発注された。(図-3参照)

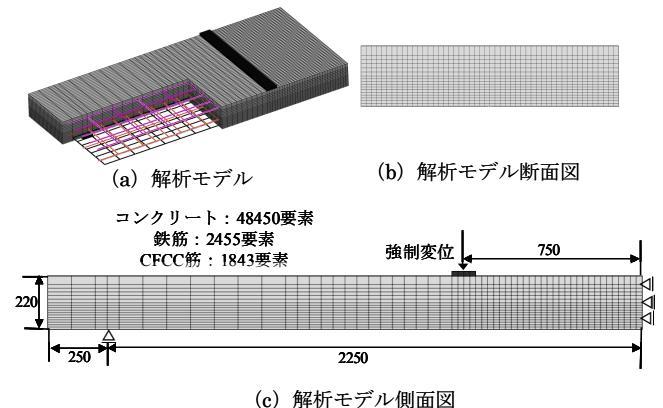
図-5 解析モデルおよび解析条件

解析モデルおよび解析条件を図-5に示す.解析領 域は対称性を利用し,床版の1/2モデルを用いた. コンクリート部は六面体要素,鉄筋は埋め込み型鉄 筋要素,CFCC筋にはトラス要素を採用した.コン クリートのひび割れモデルは回転ひび割れモデルを 用いた.コンクリートの圧縮強度は,実験から得ら れた値を用いており,コンクリートの引張強度は圧 縮強度から推定した値を用いている.載荷方法は強 制変位を与え,各ステップ当たり0.2mmとした.

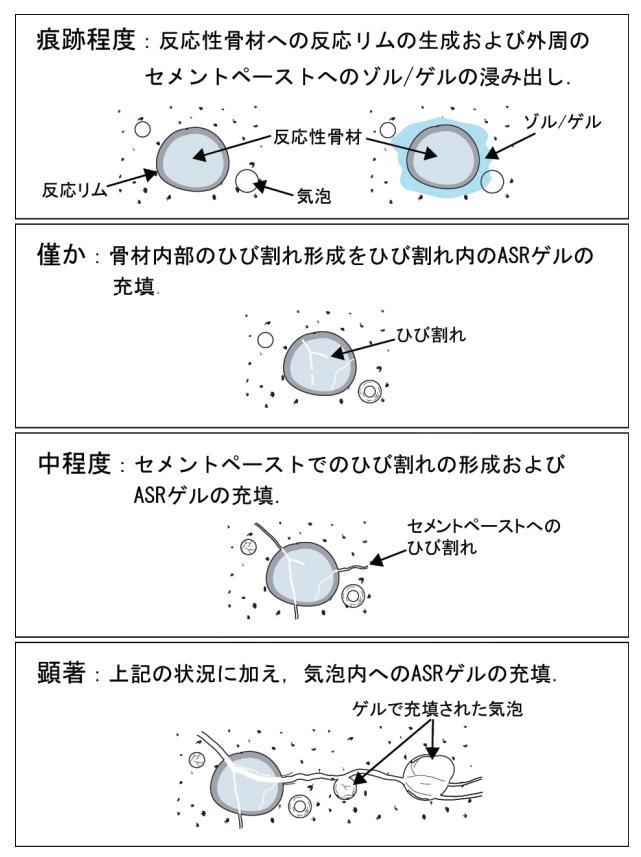
図 2. ASR 判定法

キーワード アルカリ骨材反応,劣化調査,岩石学的評価,SEM-EDX 連絡先 〒903-0213 西原町千原1番地 琉球大学共通教育棟1号棟503 教室 E-mail:rock1056@gmail.com
ASR の進行は、(1)反応性骨材の縁に硬い反応リムが 形成され、(2)反応性骨材内部では ASR ゲルが生成さ れ、ゲルの吸水膨張により骨材からひび割れが生じ、 (3)セメントペーストへひび割れを発生させるという 過程をたどる^{3,4)}. これらの過程を ASR 劣化の評価と して ASR 判定を行った. なお、下図は Katayama らの 論文³⁾をもとに図化したものである.

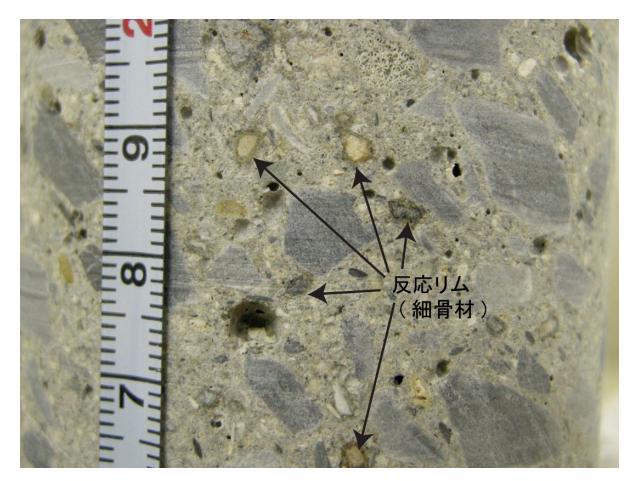
図 4. コア外周に見られる ASR の徴候

コア外周の目視観察では、粗骨材の結晶質石灰岩に ASR の徴候は見られなかった.一方、図4に示すよう に、細骨材を構成する複数の粒子に明瞭な反応リムが 数多く認められた.

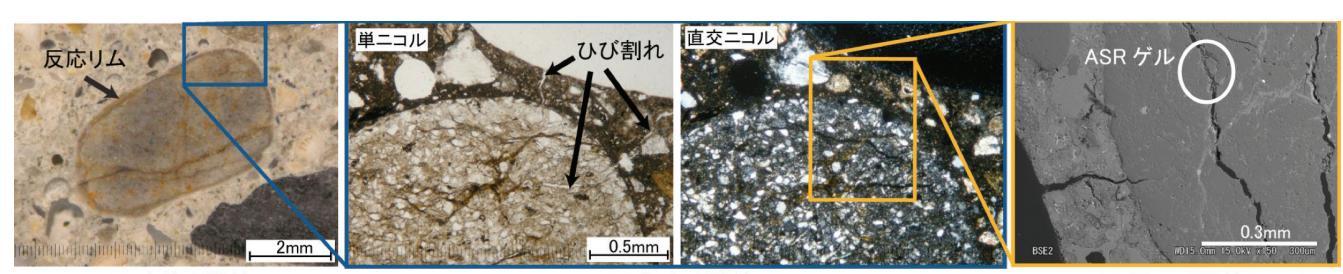
(b) 偏光顕微鏡 図 5. ASR による泥岩のひび割れ

偏光顕微鏡観察では、コアに含まれる岩石種ごとに ASR の原因物質であるシリカ鉱物の検出を行った.薄 片試料中において、ごく稀に微小石英を含む粗骨材の 結晶質石灰岩を検出した.図5にASR が進行した泥岩 の状態を示す.図に示すように、骨材からセメントペ ーストに至るひび割れが生じている.表1にASR が発 生した岩石の一覧とシリカ鉱物、反応によって現れた

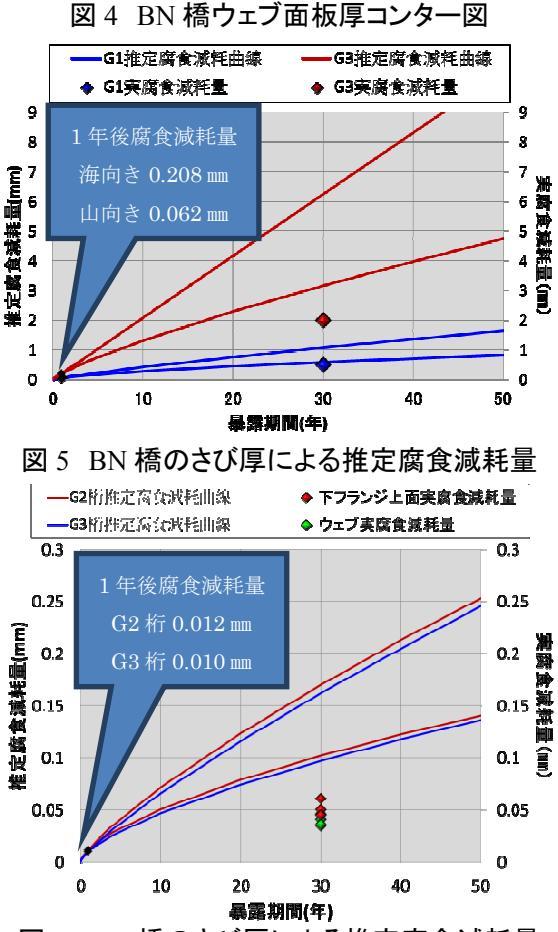
図7 MK橋のさび厚による推定腐食減耗量

図7にMK橋のさび厚による推定腐食減耗量を示 す.MK橋は桁内の飛来塩分量はG2桁0.05mdd,G3 桁0.03mddと現行基準の0.05mdd以内である.図よ り50年後の腐食減耗量は0.3mm以内に収まると推定 できる.ウェブの実腐食減耗量はG2桁が0.046mm, 0.041mmとなり,G3桁は0.036mm,0.053mmとなり, 推定腐食減耗曲線の下限曲線より低い減耗量であっ た.また下フランジ上面についても実腐食減耗量は 推定腐食減耗量より低い値であった.

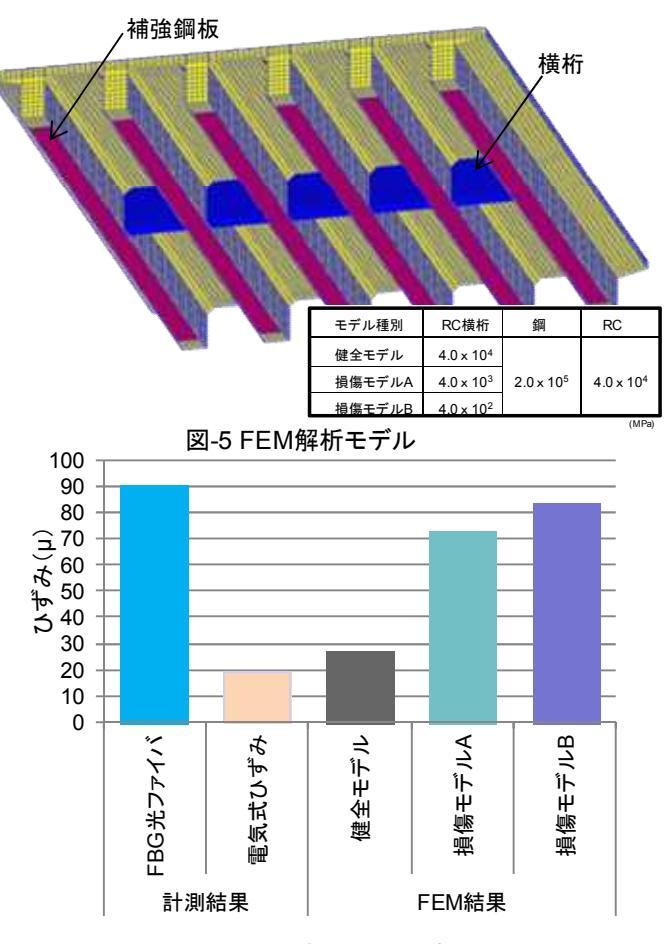
図-5 計測結果と解析結果の比較(横桁Lflg)

ラフター走行中に最大ひずみを計測した時の状況を 解析した結果を,計測結果とともに図6に示す. 健全モ デルのモデル化精度は,計測結果と解析結果が概ね-致していたことから確認済みである.横桁での健全モデ ルの解析結果(27μ)は,提案手法(90.0μ)より低く,電 気式ひずみゲージ(18.7μ)より高い結果であった.電気 式ひずみゲージは,設置の不自由さから,不安定な場所 に設置されており,単に値が小さいからといって健全とは 決して言えない.損傷モデル A(73μ)B(83μ)であり,健 全部位間の平均ひずみを計測した提案手法と近い値と なった.損傷モデルA,Bの程度が,実構造のどの程度の 損傷か不明ではあるが,横桁が機能していない可能性
